**RAPPORT
D'ENQUÊTE TECHNIQUE**
sur le heurt d'un piéton par un train
sur un passage planchéié
le 22 février 2018
en gare d'Écommoy (72)
Avril 2019

**Bureau d'Enquêtes sur les Accidents
de Transport Terrestre**

Affaire n° BEATT-2018-03

**Rapport d'enquête technique
sur le heurt d'un piéton par un train
sur un passage planchéié
survenu le 22 février 2018 en gare d'Écommoy (72)**

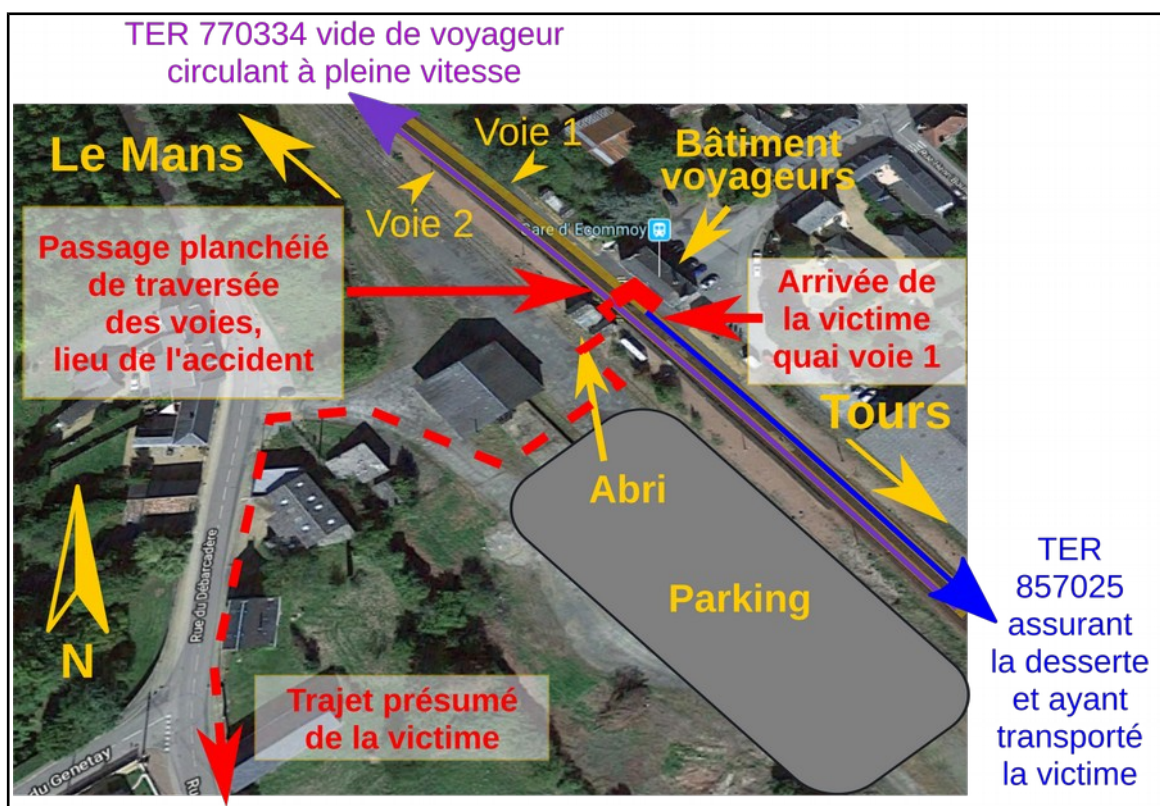
Figure 13 : plan de situation des faits

Les constatations immédiates ont permis d'établir que le heurt a eu lieu vers le milieu de la voie 2. La jeune femme avait échangé un SMS alors qu'elle était sur le quai voie 1, puis avait rangé son téléphone dans sa poche pour traverser. Des écouteurs enroulés figuraient dans les objets dispersés par le choc et n'étaient a priori pas portés.

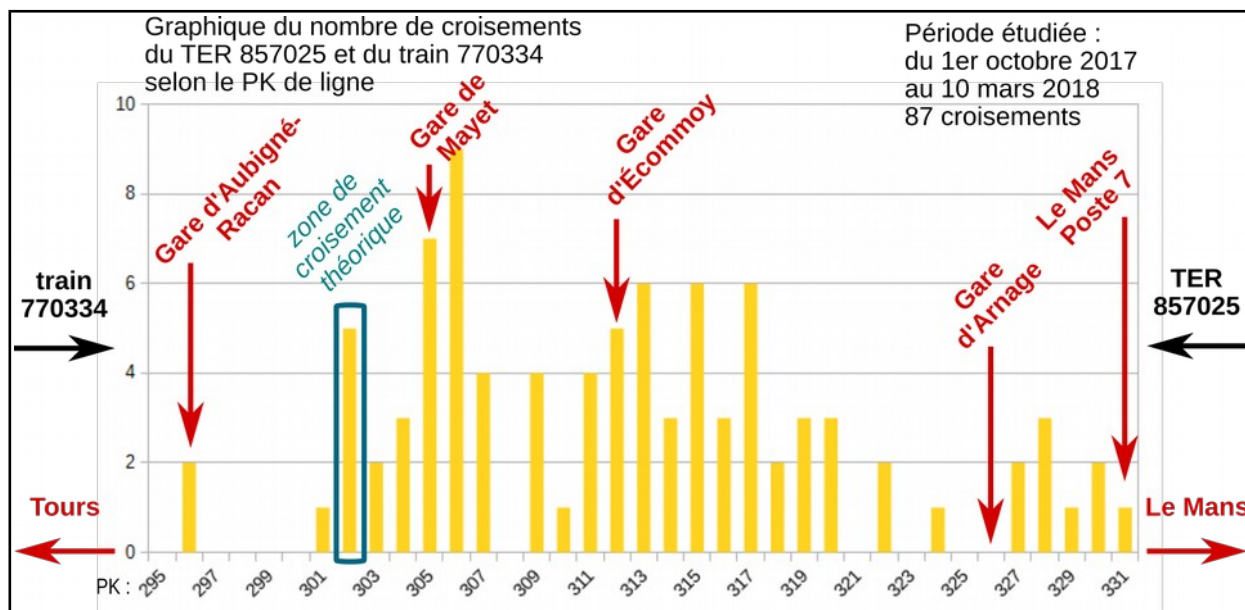
Figure 19 : PK et fréquence de croisement du 857025 et du 770334

Une cause immédiate du heurt en gare est le passage du train croiseur 770334 au moment même où le TER 857025 quittait la gare. Ces deux trains n'étaient pas dans leur horaire. Le TER 857025 était en retard d'une minute. Le train 770334 était en avance de dix minutes.

Cinq croisements se sont produits en gare d'Écommoy, soit 6 % (les 31 oct., 27 nov., 4 déc. 2017, 19 fév. et 22 fév. 2018)⁹. À noter qu'il s'agit d'une estimation car l'horaire des passages en gare ne peut être qu'extrapolé en fonction des horaires de passage aux postes encadrant de Le Mans – poste 7 et de Château-du-Loir qui sont eux seuls dotés de borne de relèvement du passage des trains.

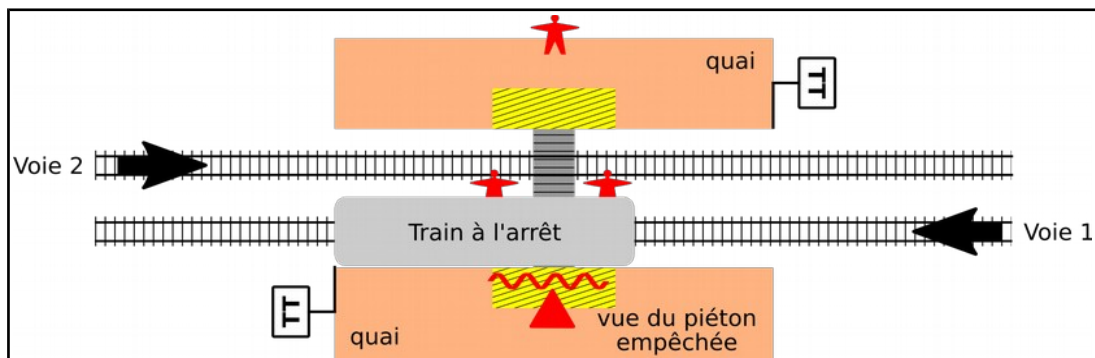
Configuration non recommandée

L'arrêt des trains s'effectue sur la TVP. La vision d'un piéton souhaitant traverser est totalement empêchée vers les trois pictogrammes situés dans l'entrevoie et sur le quai en face, et en direction d'un train croiseur. Cela reste valable tant que le train est dans la zone de quai. Un piéton qui traverserait dès le départ du train prend le risque de mal observer les pictogrammes. Il prend aussi le risque de ne pas apercevoir l'arrivée d'un train croiseur.

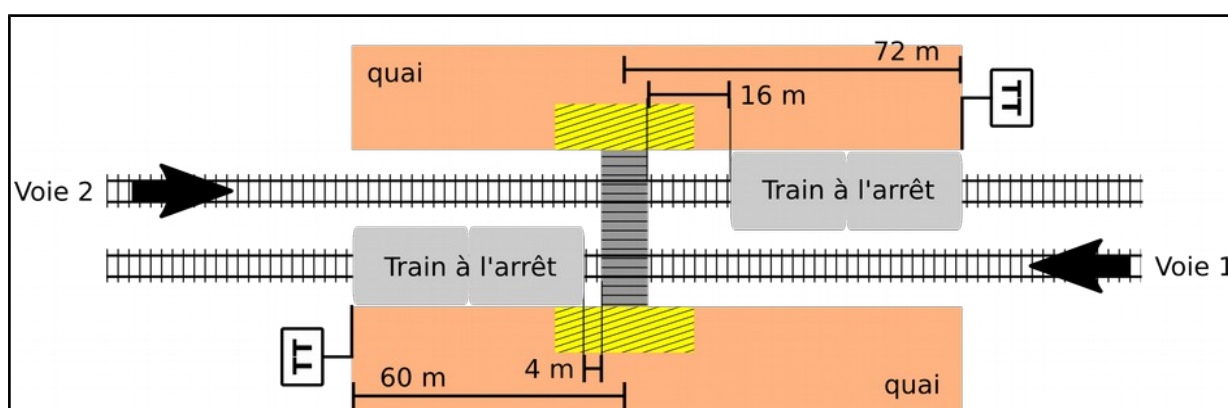
Figure 24 : configuration d'arrêt des rames courtes bi-caisses à Écommoiy

- la configuration « recommandée à privilégier » du tableau ci-dessus ne se produit jamais : les trains s'arrêtent toujours en aval de la TVP, gênant la vue sur les trains croiseurs ;
- la configuration « recommandée par défaut » du tableau ci-dessus, ne se produit jamais non plus. Dans le sens de la voie 1, la pancarte « TT » d'arrêt des trains est 60 mètres en avant de la TVP. Dans le sens de la voie 2, elle est 72 mètres en avant (voir figure ci-dessous). Lorsque le train est une unité simple bi-caisses, il mesure 54 mètres et ne libère donc pas les 20 mètres de dégagement demandés, ceci dans aucun des deux sens de circulation. Lorsque le train est constitué d'une unité tri-caisses (79 mètres), ou bien d'une unité multiple (108 mètres), il engage totalement le passe-pied à l'arrêt.

La TVP d'Écommoiy est donc dans toutes les situations possibles de matériel roulant, dans la configuration non recommandée par le référentiel OP 3008. Cette configuration n'est toutefois pas interdite dans la mesure où d'autres facteurs de risque sont à prendre en compte comme l'allongement inconsidéré des distances de parcours.

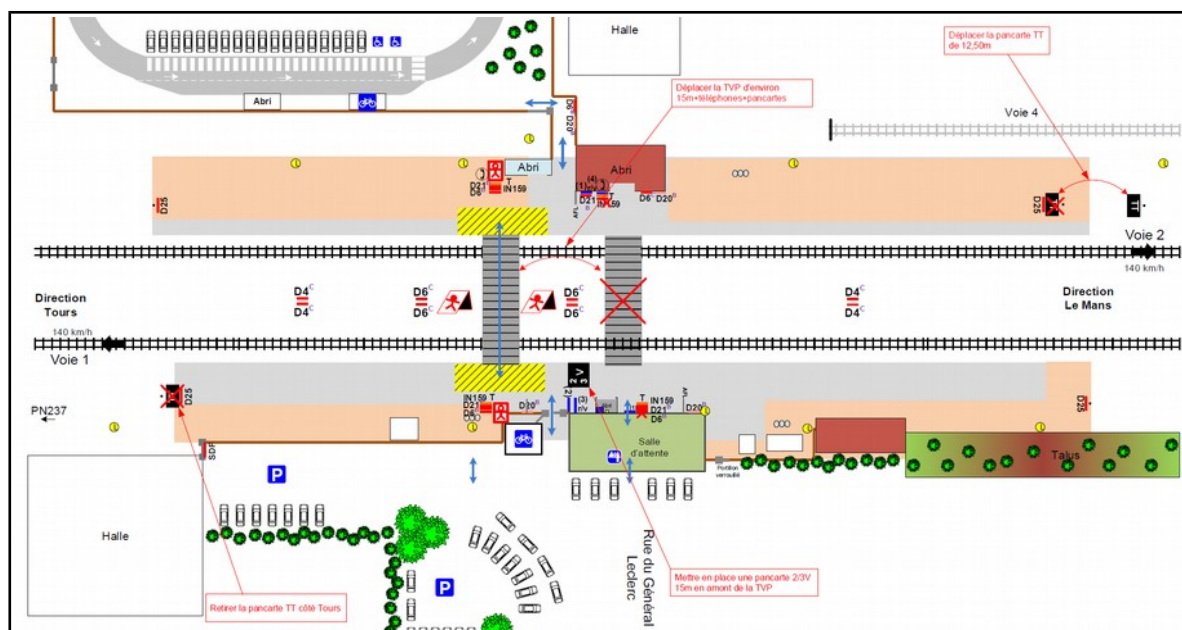
Figure 25 : travaux envisagés en octobre 2017 pour améliorer la TVP

Ces travaux n'étaient pas encore réalisés en février 2018. Ils n'auraient cependant pas réglé l'engagement du passe-pied par les rames longues, comme le TER 857025.

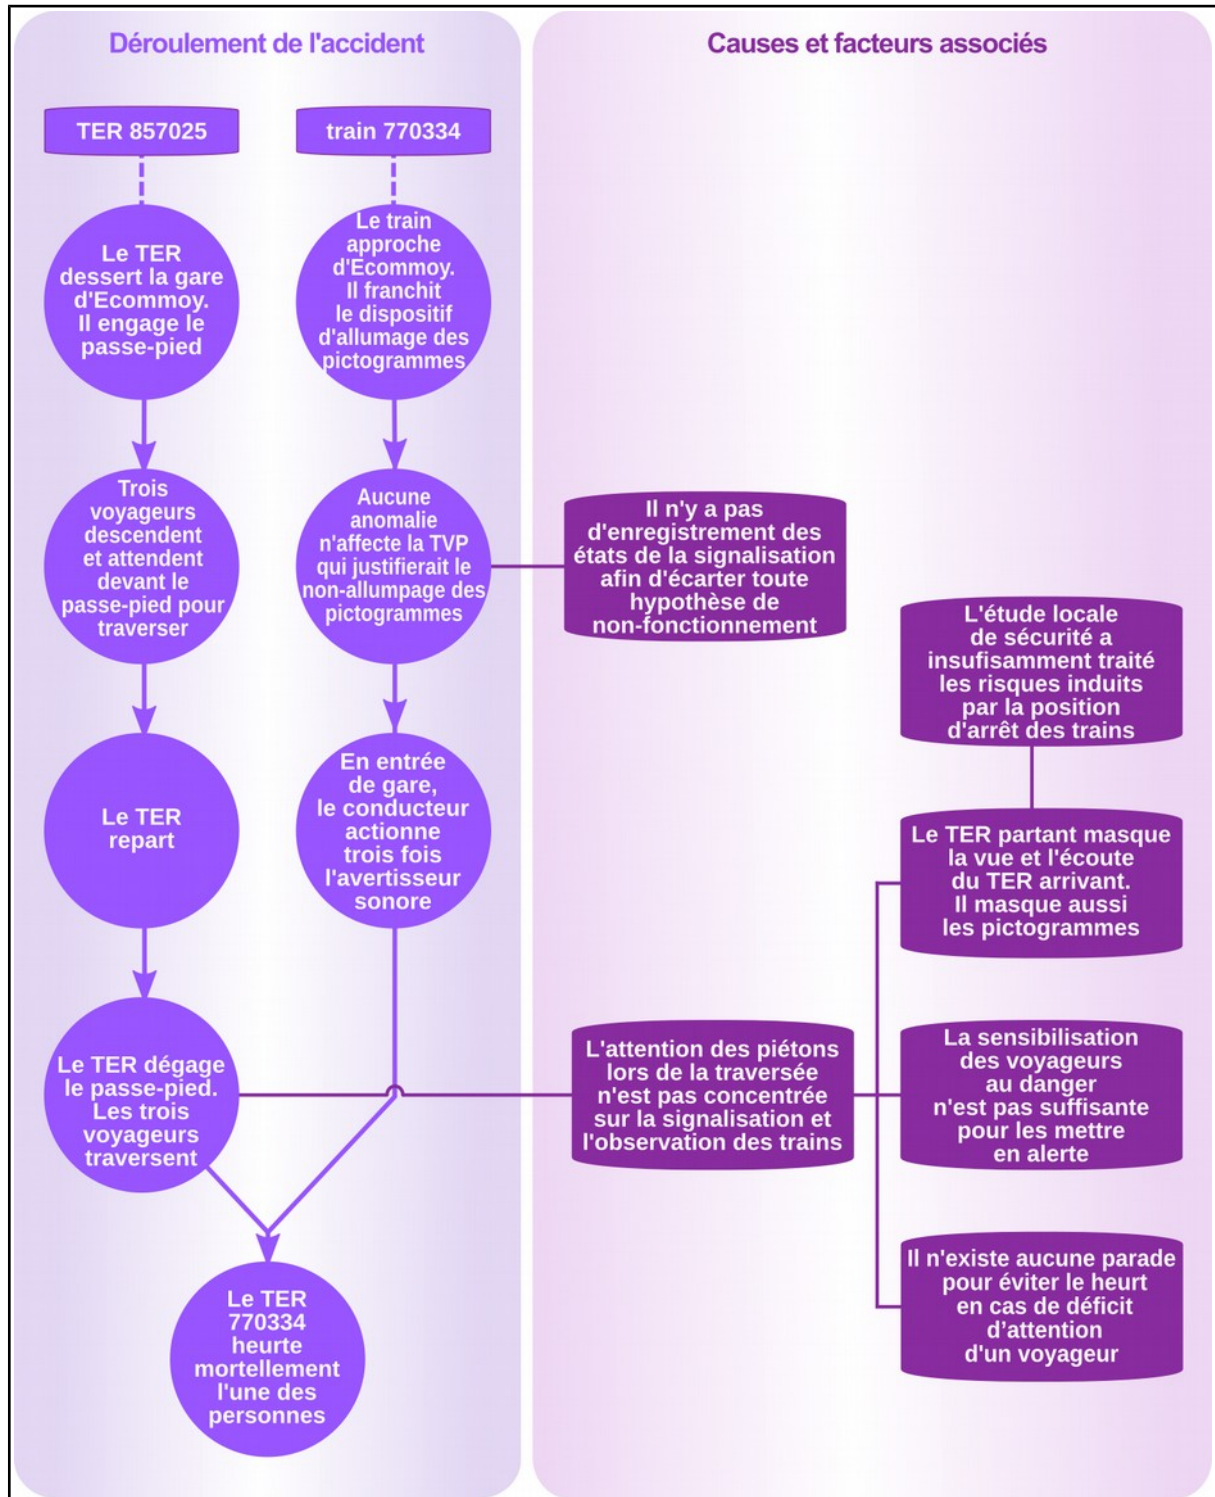
Figure 29 : l'arbre des causes de l'accident

La cause de l'accident retenue par les enquêteurs techniques est un manque d'attention de la victime à observer la signalisation et le passage d'un train croiseur. La victime s'est possiblement sentie protégée par les deux autres personnes qui ont traversé devant elle avec le même manque d'attention.
