RAPPORT D'ENQUETE

Collision frontale entre deux trains

Le 03 juillet 2008 à Hermalle sous Huy

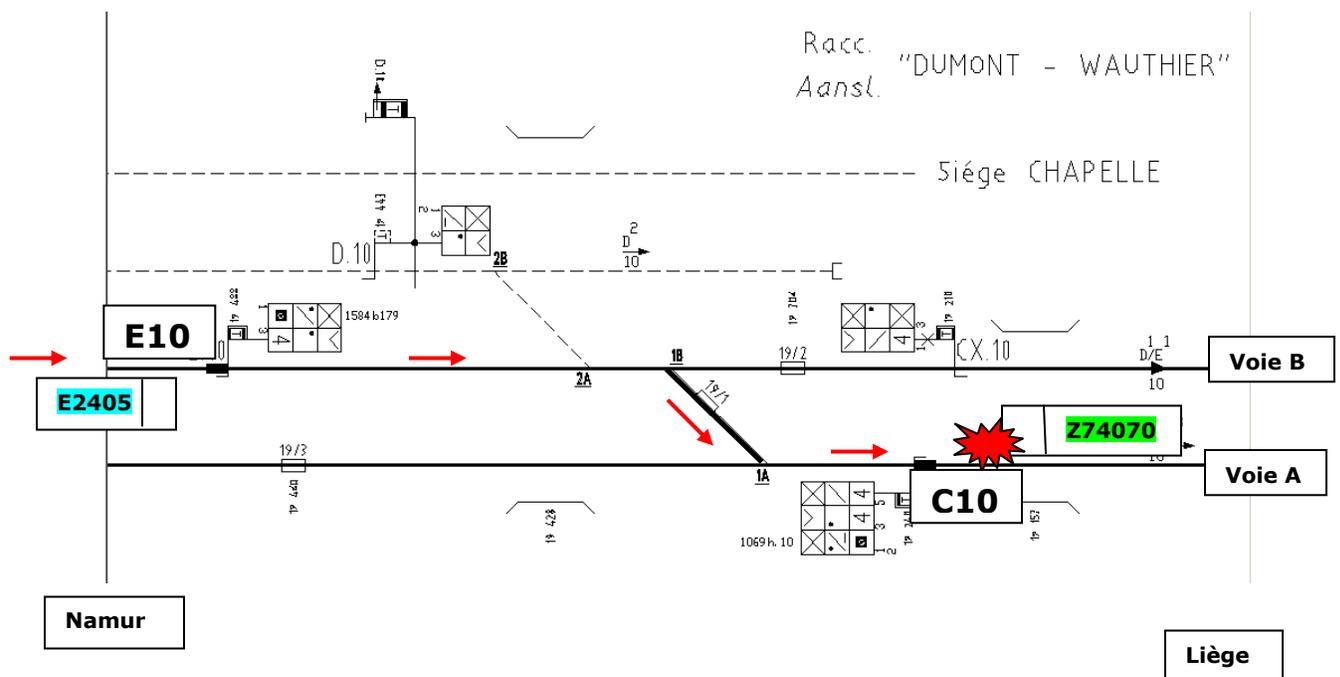
A 6h48, le train E2405 composé d'une automotrice AM 429 circulant, voie B, de Namur à Liège, entre en collision frontale avec le train de marchandises Z74070 après avoir dépassé le signal E10 rouge (bk 19.488).

Il talonne l'aiguillage n°2 et franchit de ± 30 m les aiguillages 1A et 1B donnant accès à la contre-voie (voie A).

Le train de marchandises circulait de Liège à Hermalle s/Huy. Au moment de l'accident, il est à l'arrêt devant le signal C10 fermé (rouge).

Malgré le freinage d'urgence effectué par le conducteur du train de voyageurs, sa vitesse au moment de l'impact était encore de 50 km/h. Le choc fait reculer le train de marchandises d'environ 30 mètres.

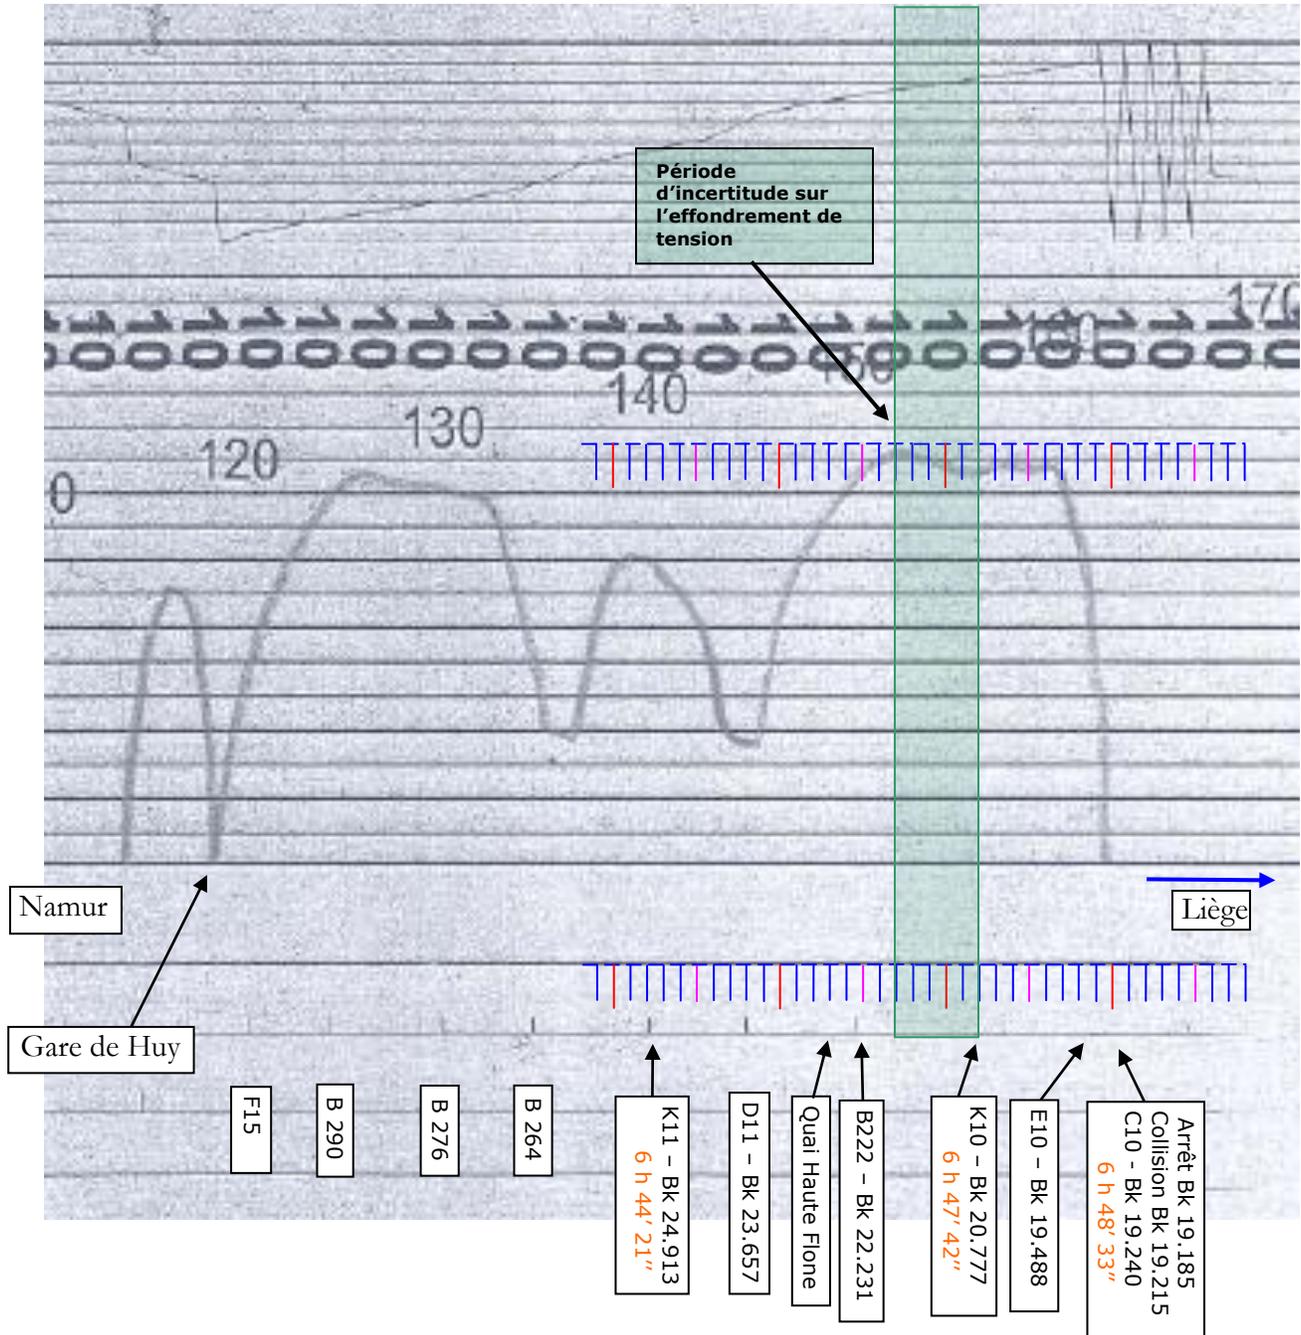
2. Bande de vitesse du train E2405

De l'analyse de la bande de vitesse, on peut constater que :

- il n'y a pas d'impulsion enregistrée pour les signaux K10 et E10 ;
- l'impulsion enregistrée avant le signal K10 est une impulsion négative (signal vert) ;
- du signal F15 au signal B222, le conducteur a eu des signaux verts ;
- la chute de vitesse avant l'immobilisation du convoi se produit à environ 600 mètres en amont de l'arrêt situé à la Bk 19.185. Elle se produit donc environ à la Bk 19.785 soit environ 300 mètres en amont du signal E10 ;
- la collision se produit à environ 50km/h.

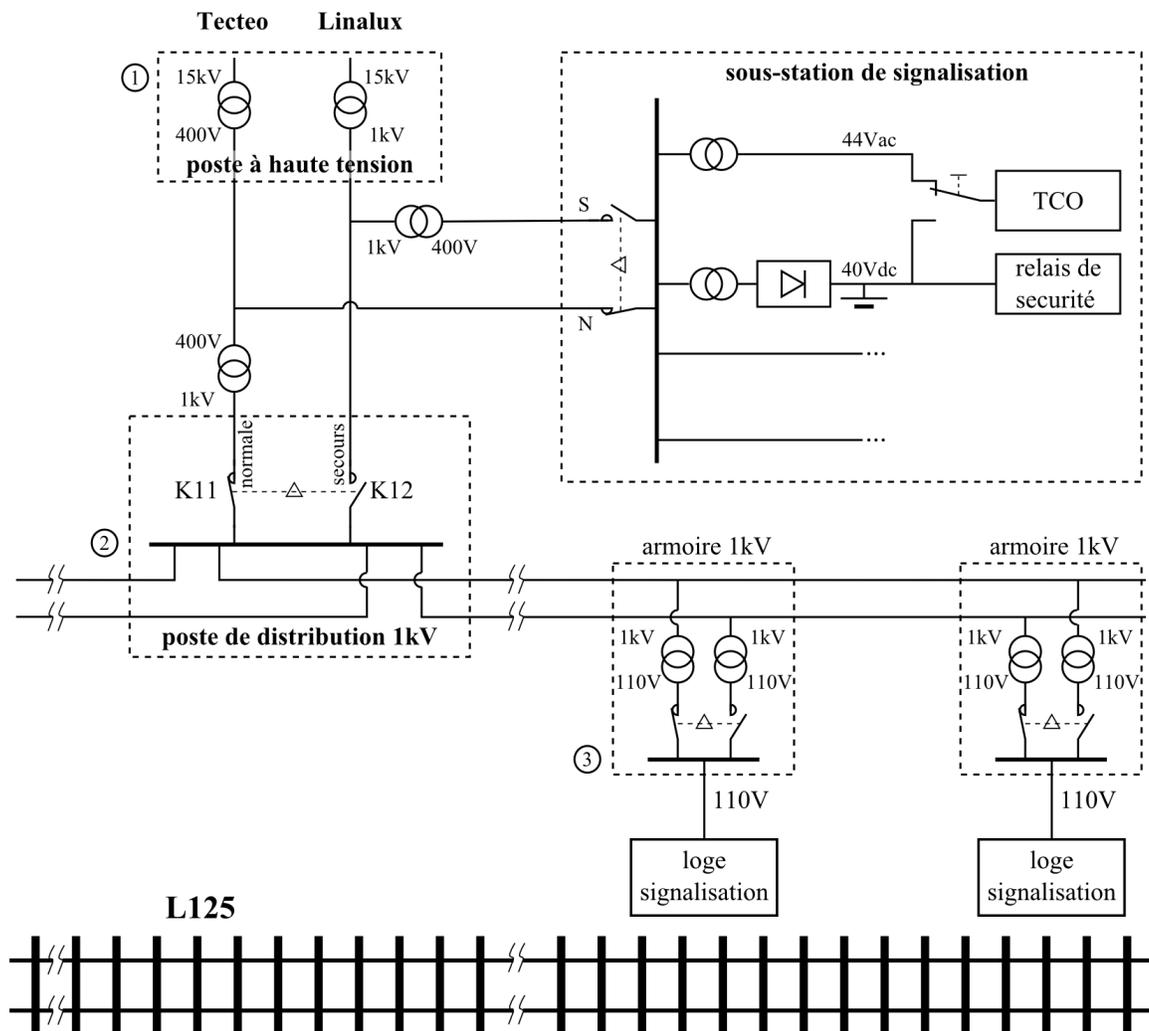
TECTEO a confirmé que pour un défaut similaire à celui qui a eu lieu le 03/07, on assiste à un effondrement de tension sur l'ensemble du réseau dépendant de la même alimentation en l'occurrence en aval de l'alimentation 70 kV de Ivoz.

Selon TECTEO, la tension lors de cet effondrement, est située entre 40 et 90 % de la tension nominale de 15kV.

L'effondrement dure 0,6 sec (600ms), le temps nécessaire de fonctionnement des protections TECTEO, et se répercute sur les installations Infrabel.

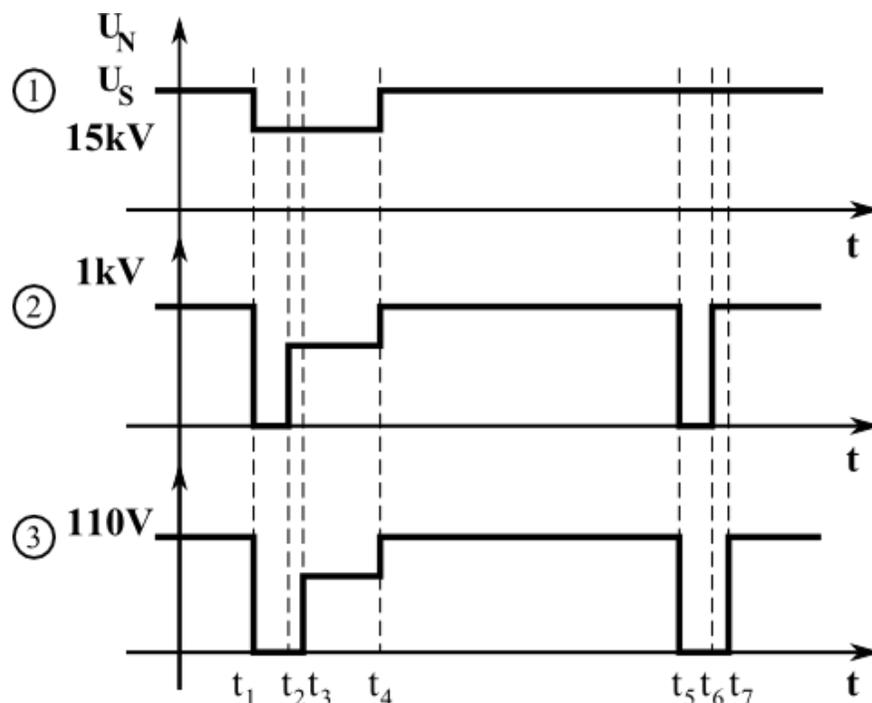
1.1 Scénario 1 - tension entre 70 et 90 % de la tension nominale

Dans les postes de distribution 1000V, un relais voltmétrique contrôle continuellement l'amplitude de l'alimentation normale U_N . Dès que la chute de tension de l'alimentation normale dépasse 10% (moins que $90\%U_N$), le relais voltmétrique commande la commutation vers l'alimentation de secours.

- la première dure 600ms et est composée :
 - d'une chute à 0V qui dure entre 150 à 200ms
100 à 150ms temps de commutation de
L'alimentation 1000V et 50ms temps de
Commutation dans les armoires 110V.
 - d'une chute à 70 à 90 % de U_N et qui dure entre
350 à 400ms. Ce qui représente le reste de
Temps de l'effondrement de tension de
l'alimentation 15kV.
- la seconde dure entre 150 et 200ms à un niveau de 0V.
Il s'agit du rétablissement de l'alimentation de
« Secours » 1000V vers l'alimentation normale
après un délai de 14 s.
100 à 150ms de temps de commutation de
l'alimentation 1000V et 50ms temps de
commutation dans les armoires 110V.

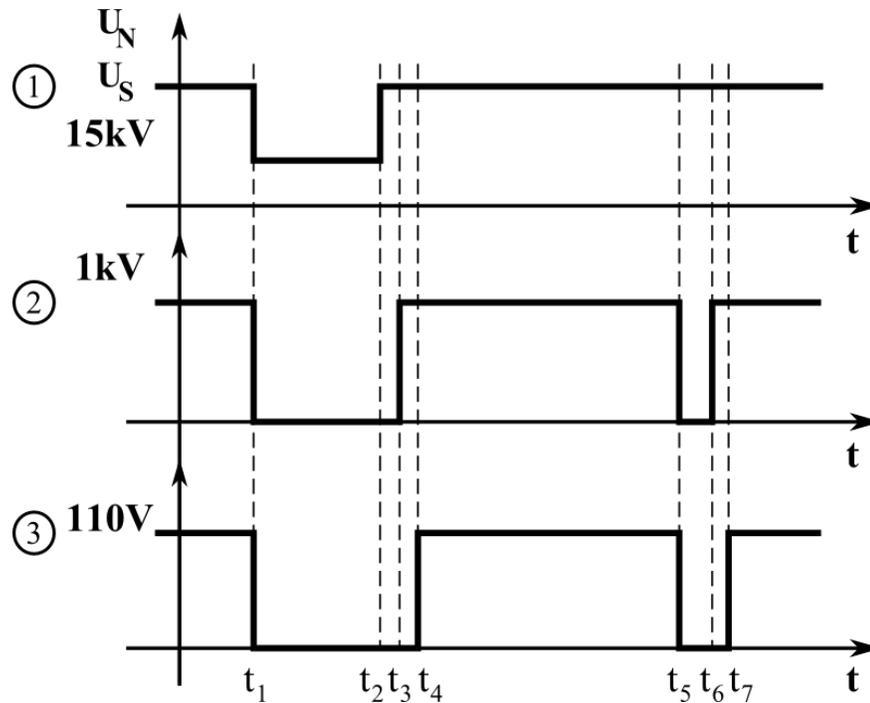
1.2 Scénario 2 - chute de tension entre 40 et 70 % de la tension nominale

Dans ce scénario, la tension 15kV d'Infrabel atteint donc une amplitude entre 40 et 70 % de 15 kV soit entre 6.kV et 10,5 kV.

Au niveau des alimentations normale et secours U_N et U_S , les tensions chutent dans le même rapport.

L'alimentation 1000V ne commute d'une alimentation normale vers une alimentation de secours, qu'à condition que s'il existe une tension d'alimentation qui permette cette commutation via des éléments électriques alimentés par cette même tension.

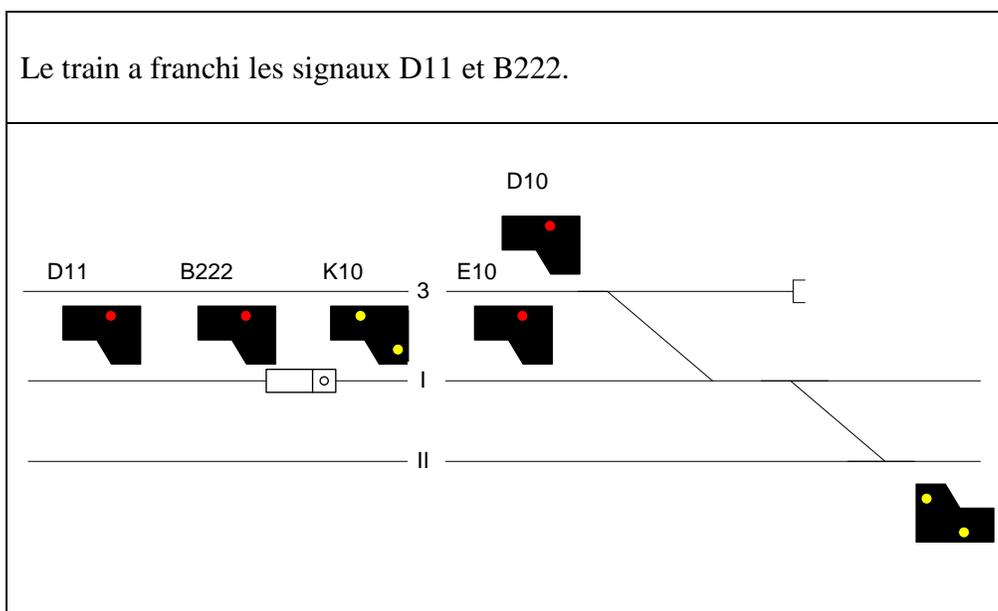
Situation avant commutation

Le train a franchi les signaux D11 et B222.

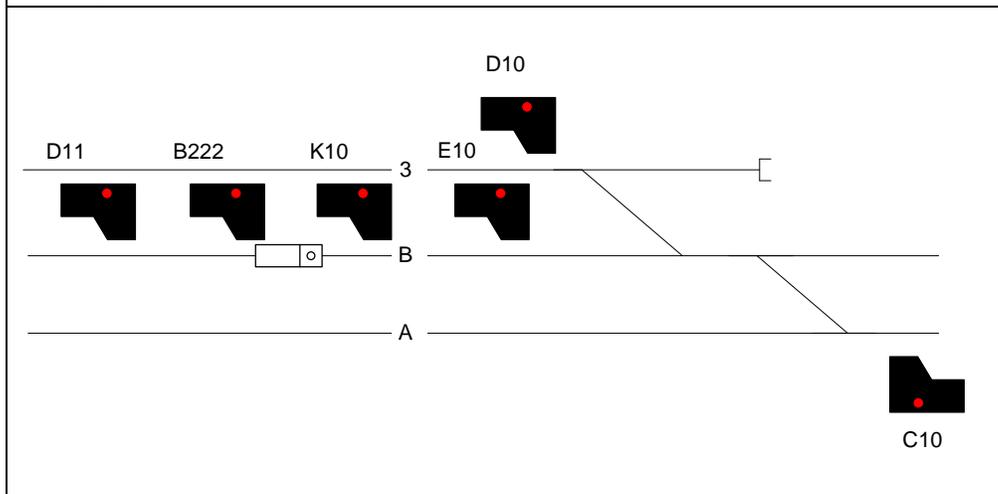
Situation résultant de la commutation

Le train franchit le signal K10 lorsqu'il est à l'arrêt. Conséquemment, le crocodile associé est sans tension.

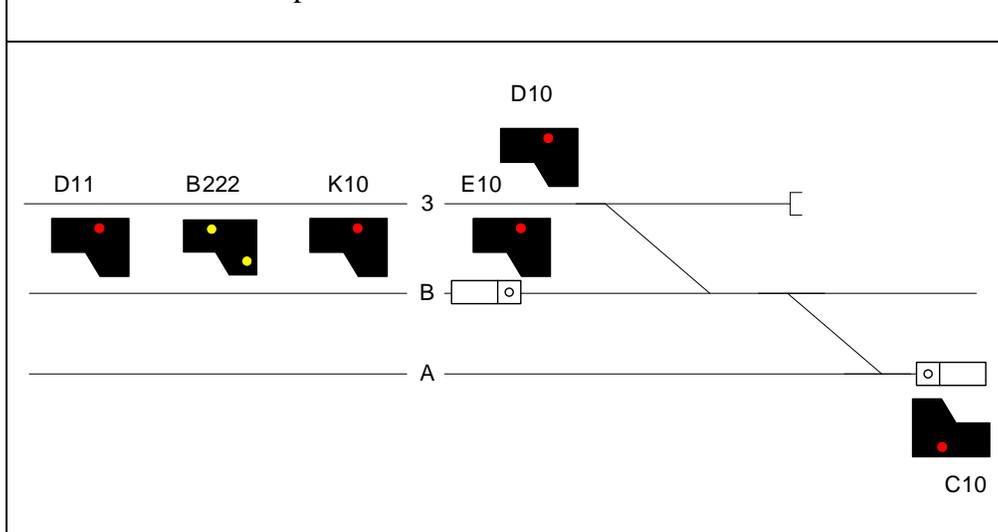
Le signal E10 étant à l'arrêt, son crocodile n'est pas non plus alimenté. Le train le franchit et va percuter la machine voie A.
