# ZUSAMMENFASSUNG

## Sicherheitsuntersuchungsbericht Sicherheitsgefährdender Vorfall bei Signal mit einschränkenderem Auftrag Comblain-la-Tour - 6. September 2018

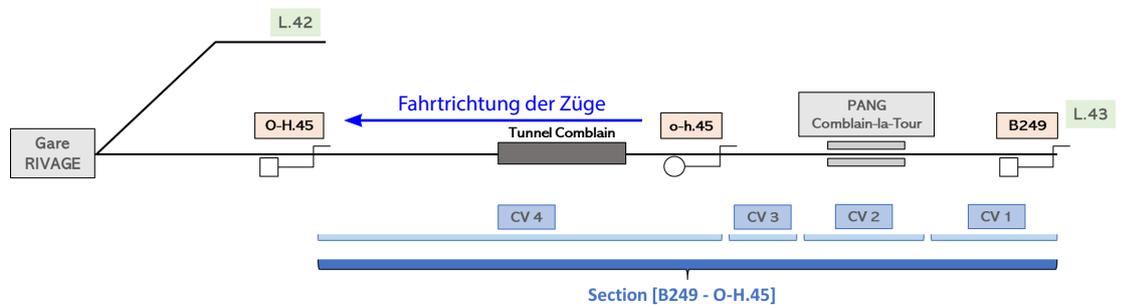
Die Störung ereignete sich in der Sektion zwischen dem automatischen großen Haltsignal B249 und dem bedienten großen Haltsignal O-H.45, das am Eingang des Bahnhofs Rivage steht, an der Linie 43.

Das Weichenstellwerk Liège TGV (Block 45) verwaltet die Zone, in der sich die Störung ereignete.

Das Signal B249 ist ein automatisches Signal: Es wird nicht durch Bedienungspersonal, sondern durch das aus Gleichstromkreisen bestehende Zugortungssystem gesteuert.

Die Sektion zwischen den Signalen B249 und O-H.45 wird durch 4 Gleichstromkreise abgedeckt. Wenn mindestens einer der Gleichstromkreise der Sektion besetzt ist, dann:

- muss die gesamte Sektion als besetzt betrachtet werden;
- muss das Signal, das am Anfang der Sektion steht (d. h. das Signal B249) das Signalbild rot (Signal in Haltstellung) anzeigen.

Die Untersuchung ergab, dass am Tag der Störung, als der Personenzug am Signal B249 vorbeifuhr, das Signalbild grün anzeigte wurde während der Güterzug den letzten Gleisstromkreis der Sektion besetzte.

Am Tag der Störung hat die Besetzung des letzten Gleichstromkreises der Sektion nicht dazu geführt, dass das Signal B249 das Signalbild rot (Signal in Haltstellung) anzeigt.
