Algemeen Informatie Bulletin
Seinstoring met gevaar voor de veiligheid
ter hoogte van Comblain-la-Tour
6 september 2018

Seinstoring met gevaar voor de veiligheid ter hoogte van Comblain-la-Tour die ertoe heeft geleid dat een reizigerstrein door inhaling dreigde te botsen met een goederentrein.

Comblain-la-Tour, Lijn 43, Kilometerpaal 24.920.

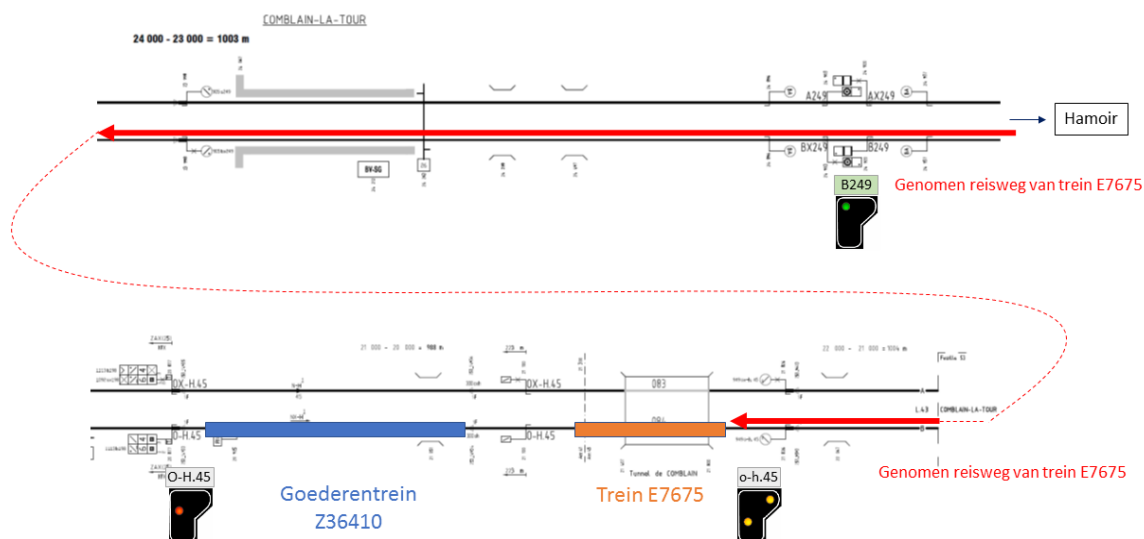
Op 6 september rijdt trein E7675 (Rochefort-Jemelle – Liège-Saint-Lambert) op spoor B van lijn 43 komende van Hamoir. Om 06:47 uur rijdt hij voorbij sein B249 dat een open (groen) seinbeeld vertoont).

Op dat ogenblik bevindt de goederentrein Z36410 zich in stilstand afwaarts van deze sectie aan het sein O-H.45 dat een gesloten (rood) seinbeeld vertoont.

Na deze stop vertrekt hij opnieuw en komt hij omstreeks 06:51 uur het onafhankelijk verwittigingssein o-h.45 tegen dat een "dubbel geel" seinbeeld vertoont en hij begint zijn snelheid te verlagen.

Wanneer hij de tunnel van Comblain uitrijdt, merkt de bestuurder van trein E7675 de achterkant van de goederentrein op en voert hij een maximale remming uit. Hij komt tot stilstand op ongeveer 100 meter van de start van de trein en verwittigt Traffic Control.

Volgens de eerste analyses van de gegevens diende het sein B249 een gesloten (rood) seinbeeld te vertonen bij de doortocht van trein E7675. De oorzaak van deze seinstoring met gevaar voor de veiligheid is de niet-detectie van de goederentrein die zich bevindt op één van de spoorstroomkringen die de detectie van treinen moet garanderen in de sectie afwaarts van het sein B249.

De infrastructuurbeheerder stelde onmiddellijk beschermingsmaatregelen in. Daarna werden corrigerende maatregelen getroffen om de rechtstreekse oorzaak te herstellen zodat het treinverkeer normaal kon hernemen op 06/09 omstreeks 14:00 uur.
