Rapport d'enquête de sécurité

COLLISION ENTRE UN TRAIN DE VOYAGEURS ET UN TRAIN DE TRAVAUX

DIEGEM - 14 NOVEMBRE 2008

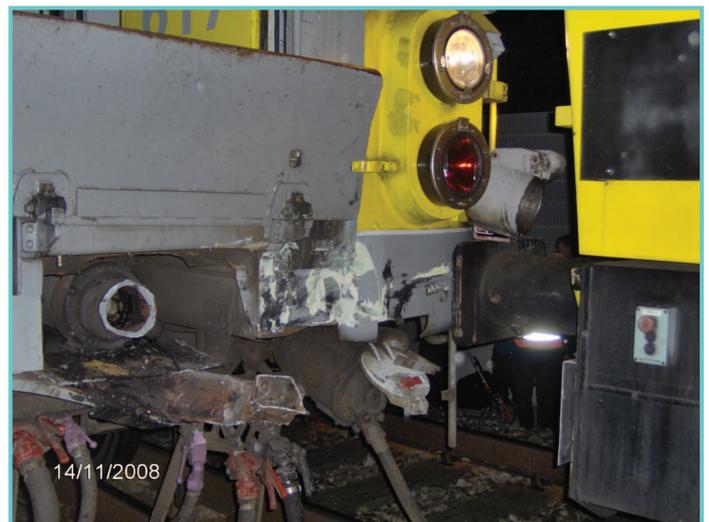
Suite à la collision, les dommages occasionnés ne permettent plus au MW ES 507 de quitter les lieux de l'accident par ses propres moyens.

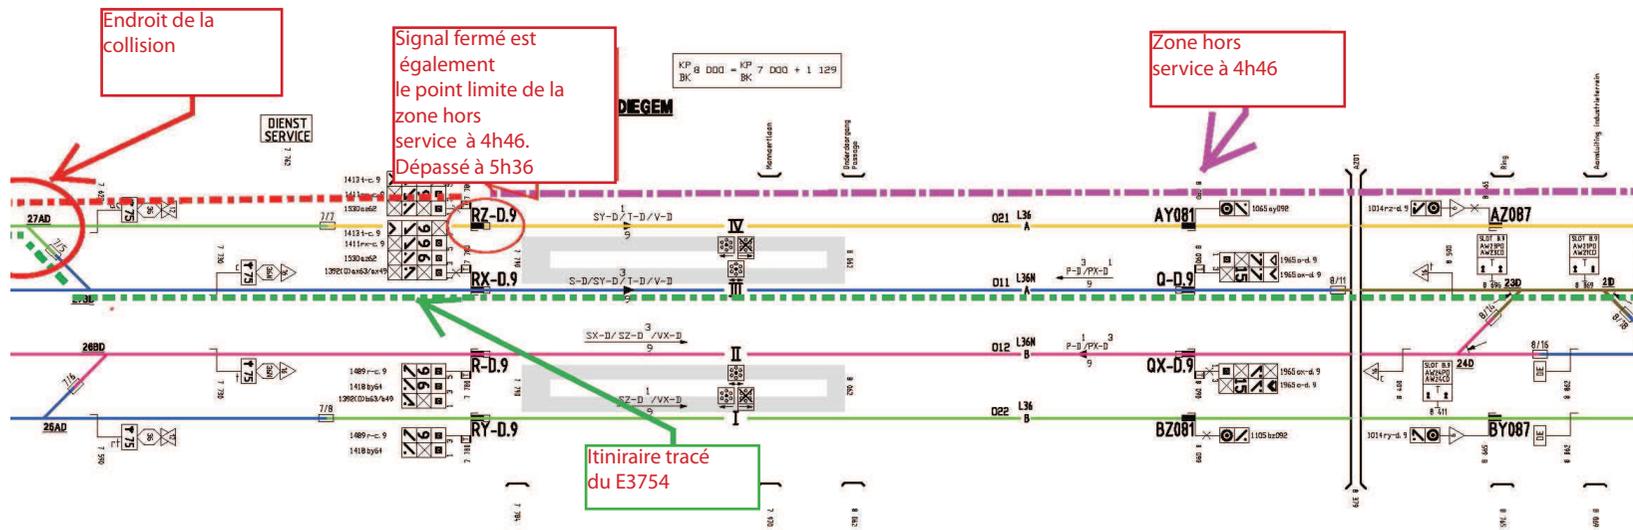
Endroit de la collision

Signal fermé est également le point limite de la zone hors service à 4h46. Dépassé à 5h36

Itinéraire tracé du E3754

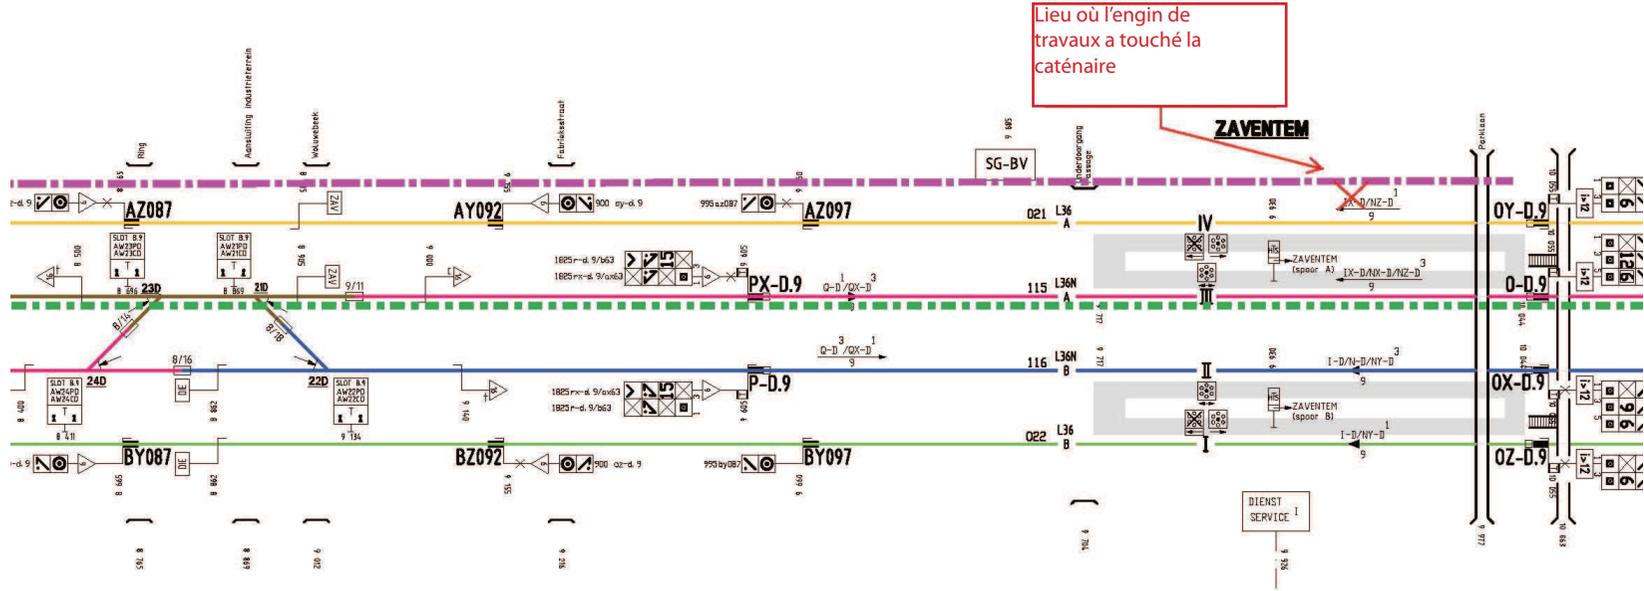
Lieu où l'engin de travaux a touché la caténaire
