Rapport d'Enquête de Sécurité
Collision entre deux trains de la SNCB
survenue à Binche le 13 janvier 2016

1. RÉSUMÉ

1.1. PRÉSENTATION SUCCINCTE

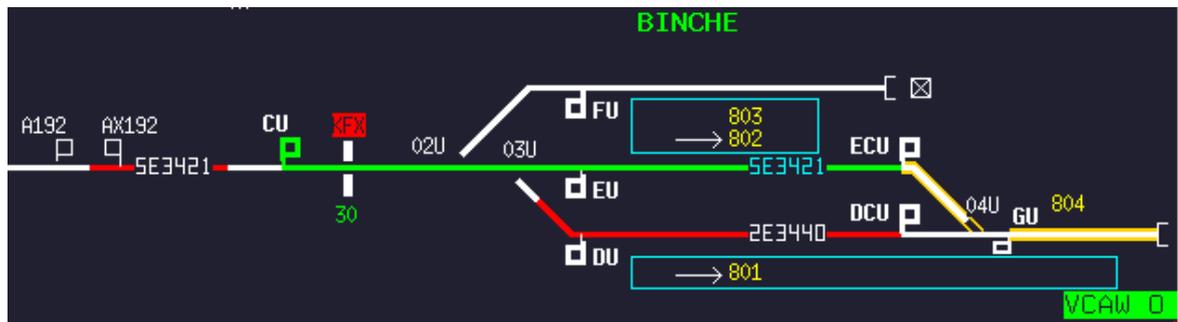
3.2.3. ENTRÉE DU TRAIN ME3421 EN GARE DE BINCHE

Après avoir franchi le signal C-U.11 (20:52.03"), le train ME3421 poursuit son trajet vers la voie II (802).

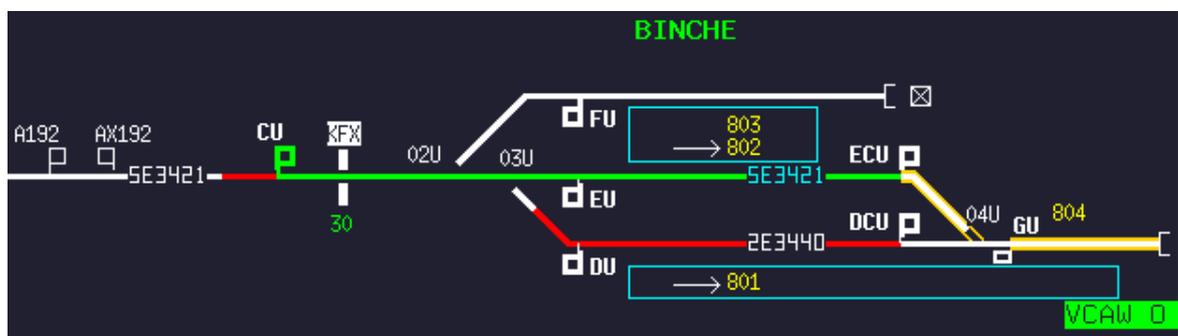
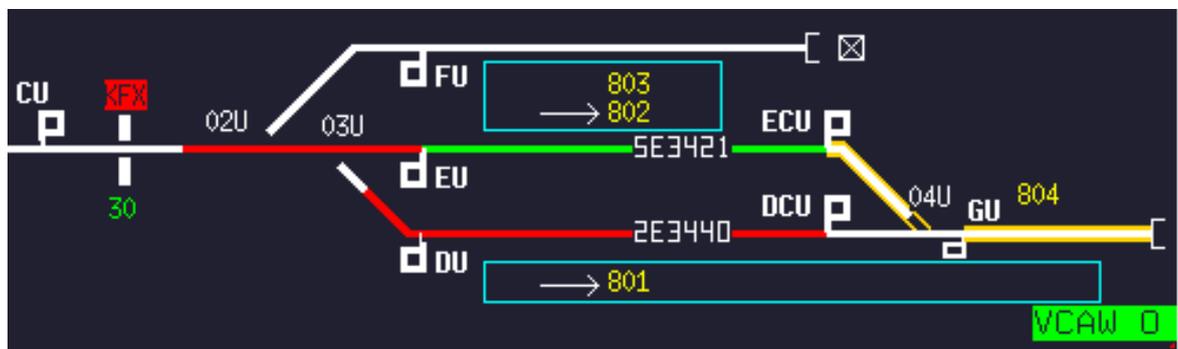
3.2.4. COLLISION DU TRAIN ME3421 AVEC LE TRAIN E3440

Selon l'analyse de la bande de vitesse du train ME3421, la collision avec l'arrière du train E3440 se trouvant dans le gabarit de la voie 802 a lieu 55 secondes après le passage du signal C-U.11. Ceci ne donne pas lieu à une indication particulière sur l'image EBP.

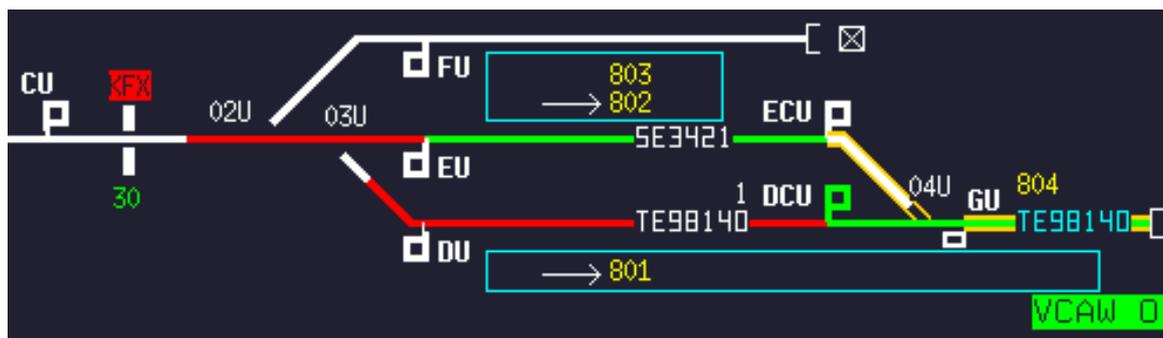
A cette fin, l'opérateur EBP du block 11 trace un itinéraire vers la voie 804 et ouvre le signal DC-U.11 en petit mouvement. Cette opération est effectuée à 20:53.47".

Le train E3440 démarre et passe le signal DC-U.11 : il occupe le CV situé en aval de ce signal à 20:55.19".

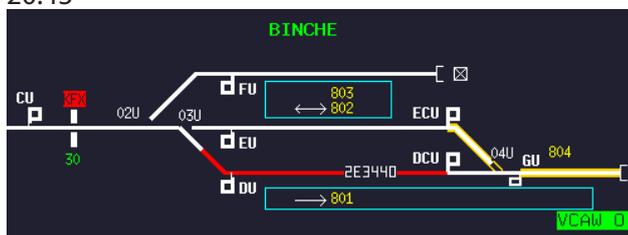
20:43

Du fait du transit souple¹, lorsque le train E3440 libère le CV 02U vers 20:43, il est possible de tracer un itinéraire empruntant l'aiguillage 03U.

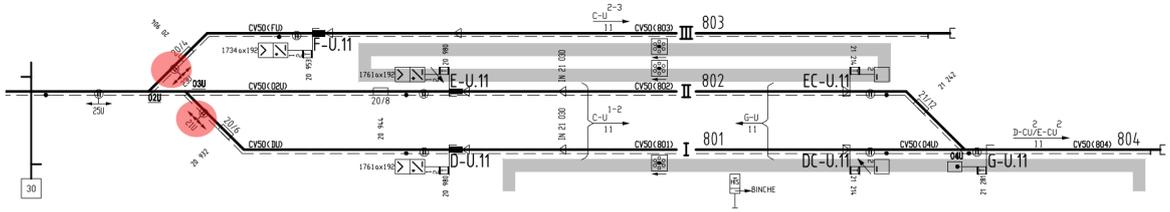
Il est cependant à noter que si les doubles flèches sont utiles pour une libération en sécurité des appareils de voies pour les trains entrant en voie I ou III, leur présence dans l'autre sens (c.-à-d. pour les trains sortant des voies I et III) n'est pas nécessaire.

Les modifications réalisées dans le paramétrage de l'enclenchement consistent à empêcher la manœuvre de l'aiguillage 03U tant qu'un train entrant à la voie I ou à la voie III n'a pas libéré respectivement le CV DU ou le CV FU.

Sur le plan, cela est indiqué au moyen d'une double flèche au droit du symbole des joints isolés 21U : cette double flèche signifie que tous les appareils de voies sont libérés mais que seul le dernier ne peut être parcouru. Lors de l'entrée en gare d'un train, le parcours de l'aiguillage 03U par un second train ne sera possible que lorsque le dernier essieu du premier train aura dépassé le joint isolé 21U et le joint isolé du CV suivant (le CV DU). De cette façon, le train stationné en voie I n'empiète plus dans le gabarit de la voie II.

Une adaptation similaire a été effectuée pour l'aiguillage 02U et le joint isolé 23U : l'aiguillage ne sera libéré que lorsque le dernier essieu du train aura dépassé le joint isolé 23U et le joint isolé du CV suivant (le CV FU).
