# Rapport d'Enquête de Sécurité

## Echappement de 2 automotrices vides suivi d'une prise en écharpe d'un train technique entre les gares de Bruxelles-Nord et Schaerbeek

24 avril 2018

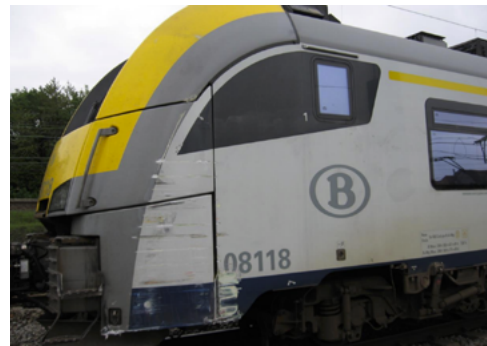
Photo des légers dégâts sur l'AM 08118 échappée

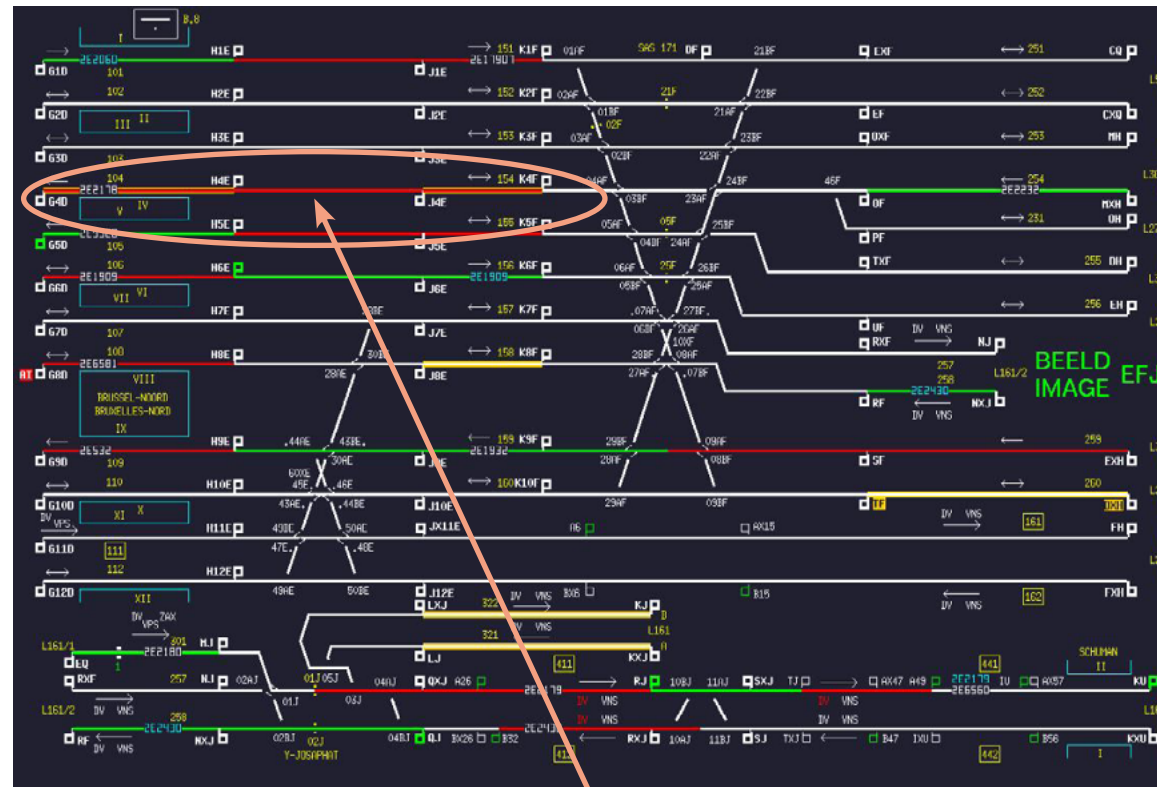
Image EBP : les rames s'échappent et commencent à occuper la section entre le signal J4E et le signal K4F.

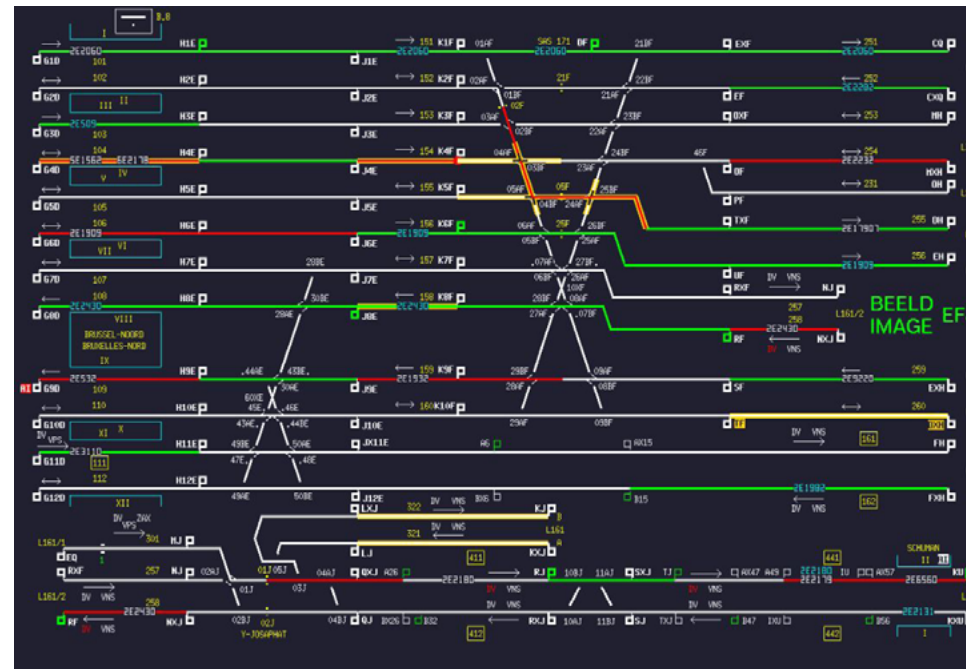
Image EBP : les protections sont appliquées aux aiguillages 04AF/03BF et 05AF/04BF

La prise en écharpe entre les 2 trains se passe au droit des aiguillages 04AF/03BF et 05AF/04BF. Le talonnement de l'aiguillage 03BF par les rames échappées occasionne une perte de contrôle de l'aiguillage.

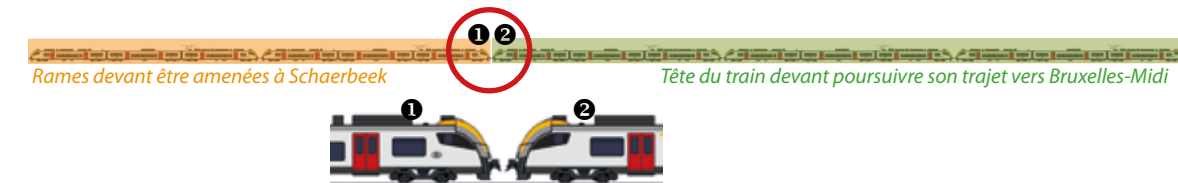
Alors que le conducteur initie le désaccouplement depuis la cabine de conduite ②, les rames devant être conduites à Schaerbeek s'échappent et dérivent dans le faisceau de Bruxelles-Nord en direction de Schaerbeek.

**L'absence de frein de parking enclenchés sur ces automotrices constitue la cause directe de l'échappement des deux automotrices.**

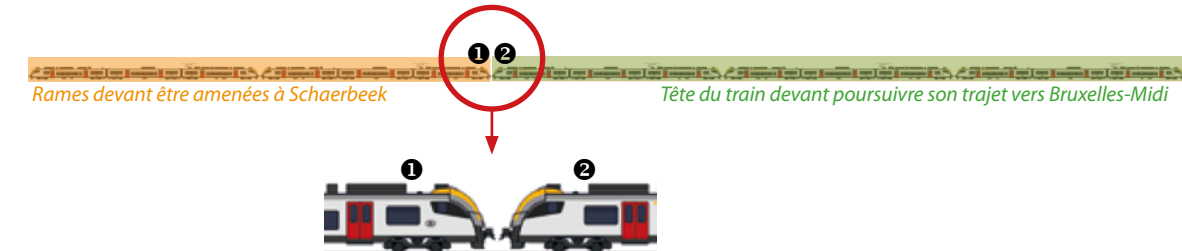
Il ne remarque pas non plus que les indicateurs de frein de parking sur le flanc de l'automotrice affichant le vert : les freins de parking ne sont pas serrés.

Le conducteur se dirige alors vers la dernière porte de la dernière automotrice (❷) du train ayant remorqué et entre dans la cabine de conduite.
