Résumé
Rapport d'Enquête de Sécurité
Echappement de 2 automotrices vides
suivi d'une prise en écharpe d'un train technique
entre les gares de Bruxelles-Nord et Schaerbeek
24 avril 2018

Echappement et dérive de deux rames AM08 "Desiro" vides de voyageurs, suivis d'une prise en écharpe d'un train à vide.

Le mardi 24 avril 2018 vers 11h00.

Gare de Bruxelles-Nord, dans le faisceau côté Schaerbeek.

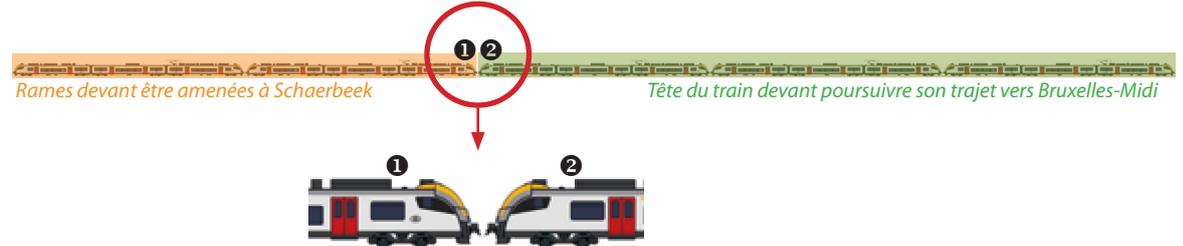
Pour réaliser le désaccouplement, le conducteur envoyé à Bruxelles-Nord tente d'entrer dans la première des automotrices remorquées (❶) : il appuie sur le bouton de la porte mais en l'absence d'alimentation électrique sur ces rames, les portes ne s'ouvrent pas.

Il ne remarque pas non plus que les indicateurs de frein de parking sur le flanc de l'automotrice affichant le vert : les freins de parking ne sont pas serrés.

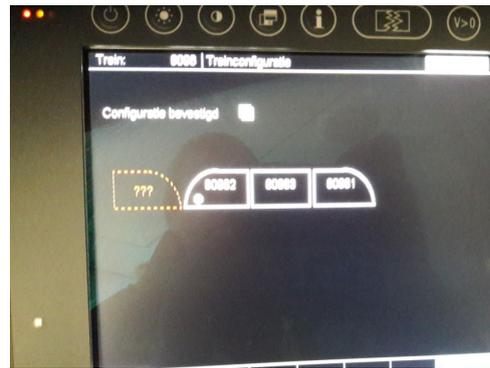
- le blanc représente l'automotrice dans laquelle se trouve le conducteur (❷ sur le schéma précédent) ;
- les pointillés schématisent qu'une ou des automotrices sont accouplées en mode "véhicule".

Cet affichage caractéristique n'attire pas suffisamment l'attention du conducteur sur le mode "véhicule" des 2 rames remorquées.

Sur le pupitre de commande, un témoin lumineux de freins de parking est allumé, mais en l'absence de connections électriques entre les rames remorqueuses et les rames remorquées, ce témoin ne renseigne que sur l'état des freins de parking des 3 rames remorqueuses (❷ sur le schéma et représentées en blanc sur l'écran TDD).

Ce dernier élément n'a pas aidé le conducteur à se rendre compte que les rames devant être amenées à Schaerbeek ne sont pas freinées.
