Rapport d'Enquête de Sécurité

**Collision entre un train de travaux
et l'arrière d'un train de voyageurs
Linkebeek, lundi 3 novembre 2014**

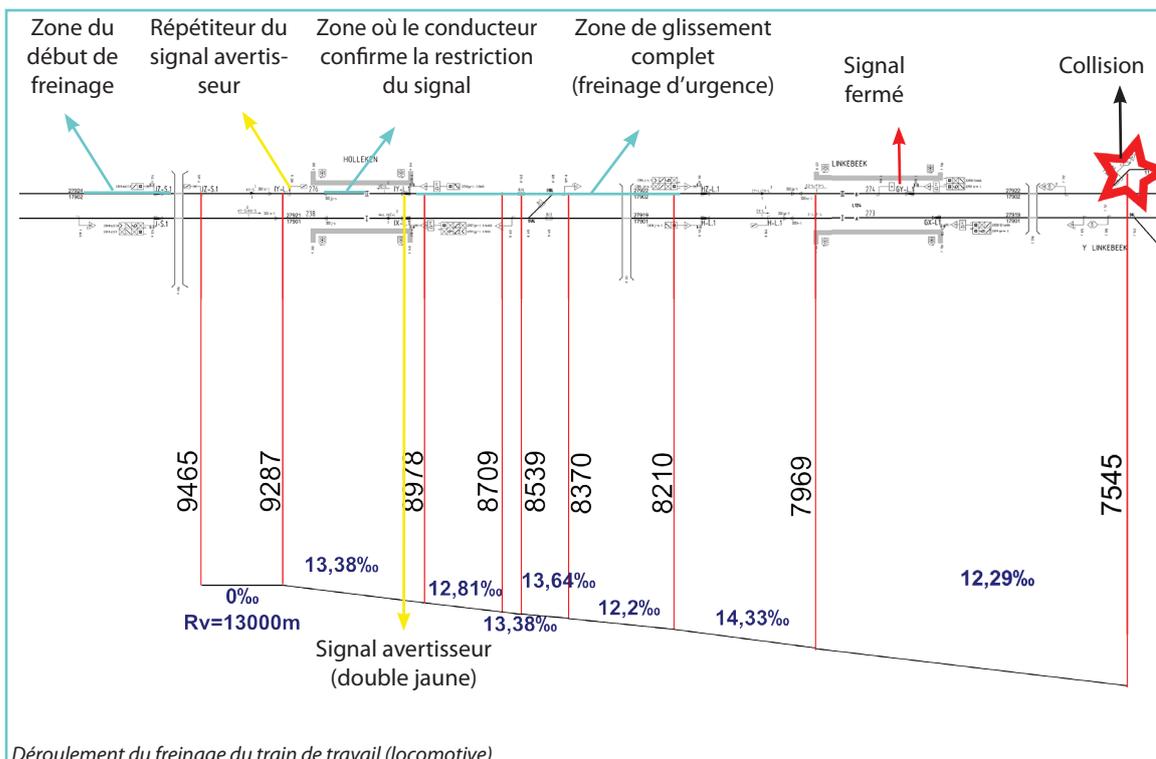
Il n'y a pas de dommages à l'infrastructure. Les dommages au matériel roulant restent limités.

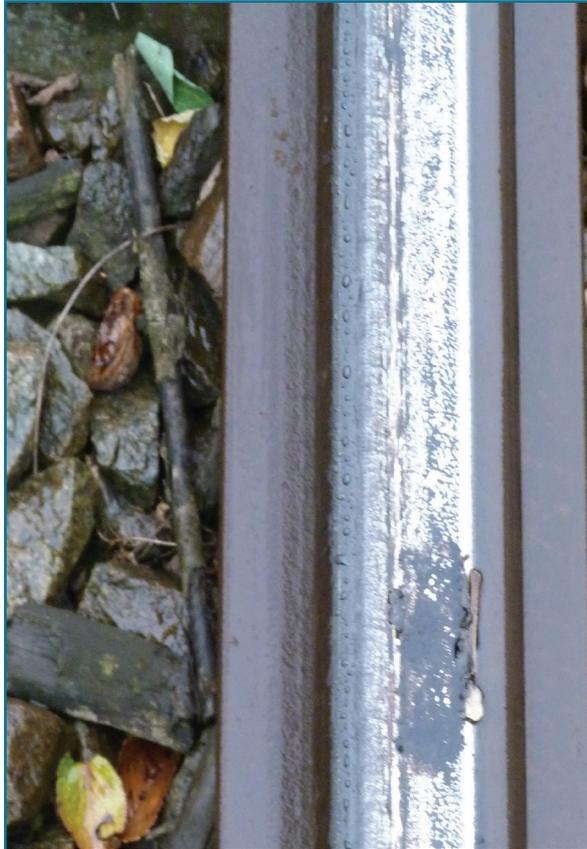
Dans les heures qui suivent l'accident, les voies entre les points d'arrêt de Holleken et Linkebeek sont inspectées. L'Organisme d'Enquête (OE) constate que la face supérieure du champignon des rails est fortement encrassée et couverte de crasse noire et visqueuse : des résidus de feuilles partiellement écrasées noircies.
