Frontal kollision Kølkær 02.03.2000

Denne rapport er frigivet af Jernbanetilsynet den 14.08.2000

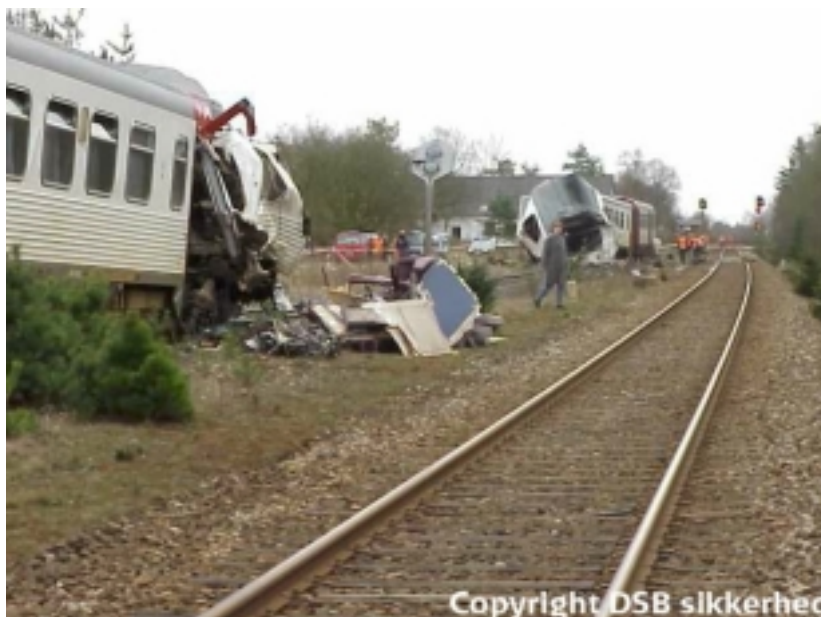
3.14 **Skadestedets udseende**

Mellem togene og bag det sydligste togsæt lå dele af togene kastet ud til

begge sider. Bl.a. stod en bogie på tværs ved siden af sporet ved bagende af det sydligste togsæt. Apparatskabet med ATC og havarilog fra det sydligste togsæt blev fundet ud for bagenden af det knuste førerrum på jorden sydvest for togsættet.

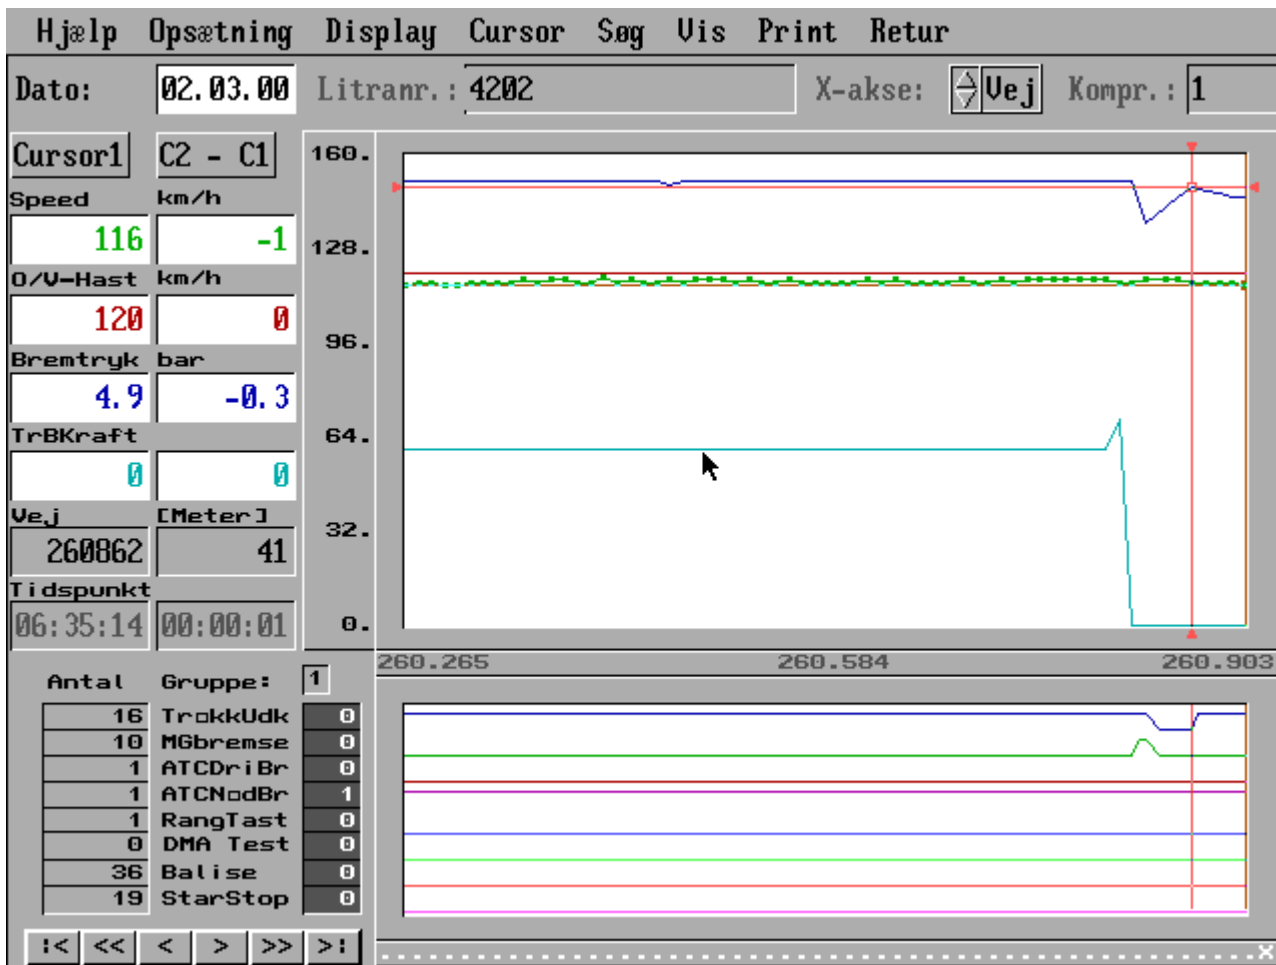
Figur 2: Havarilog (uheldslager) tog 3705. Den røde lodrette streg markerer kollisionstidspunktet.

Der er i udskriften korrigeret for tid (+ 00:01:25). Kollisionstidspunkt bliver med korrektion 06:35:14.

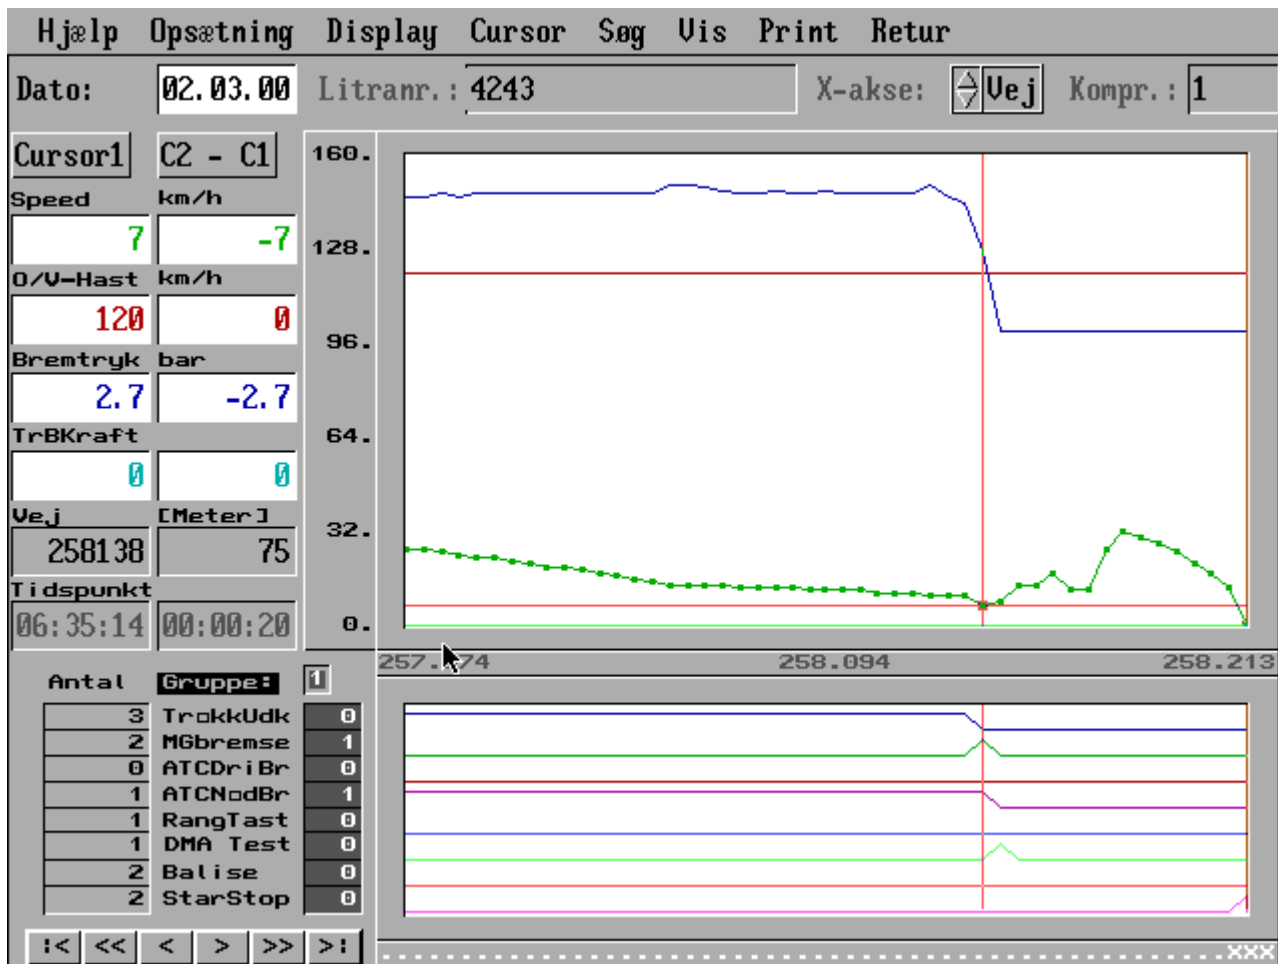
Figur 3: Havarilog (uheldslager) tog 3712. Den røde lodrette streg markerer kollisionstidspunktet.

Der er i udskriften korrigeret for tid (+ 00:00:49). Kollisionstidspunkt bliver med korrektion 06:35:14.

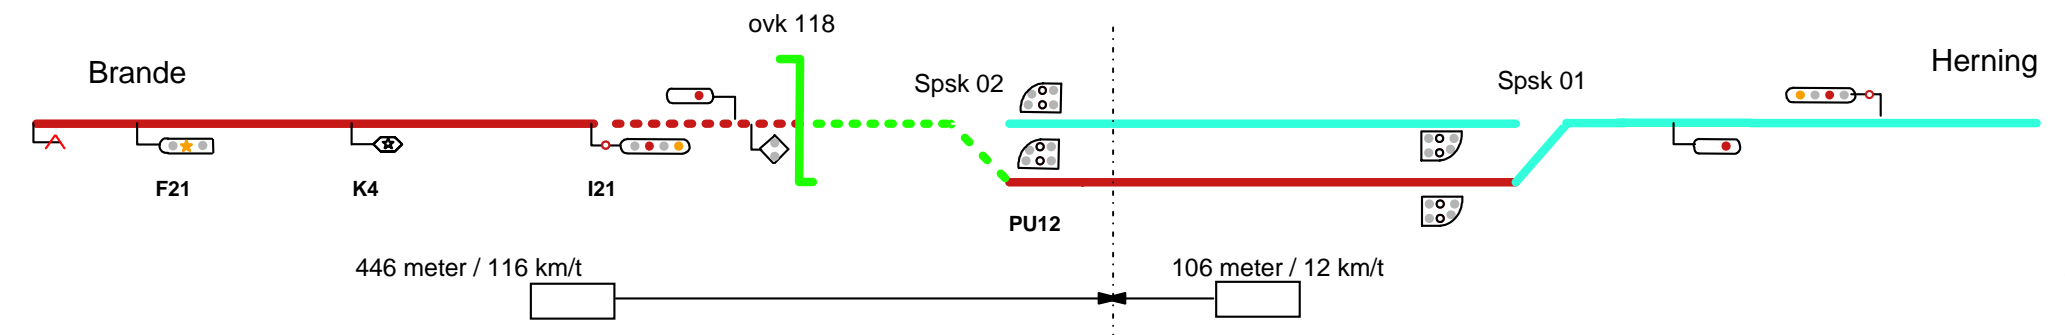
5 Tog 3705 besætter iso 29 (FU 66 sek). 14 sekunder til kollision

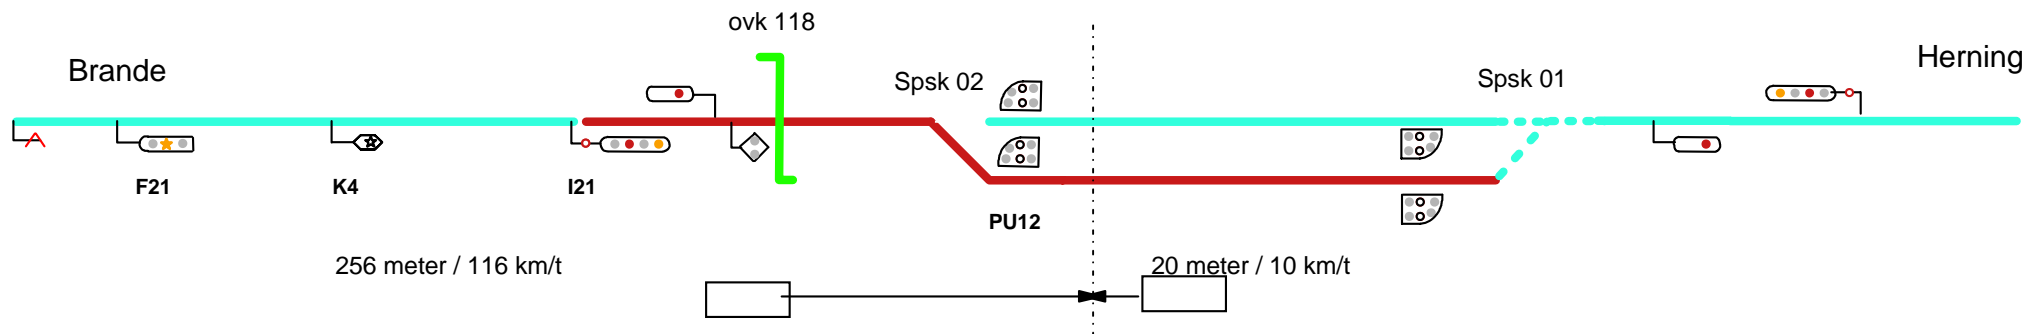
8 Tog 3705 besætter iso 25. Spsk 01 begynder omstilling. (FU 72 sek). 8 sekunder til kollision

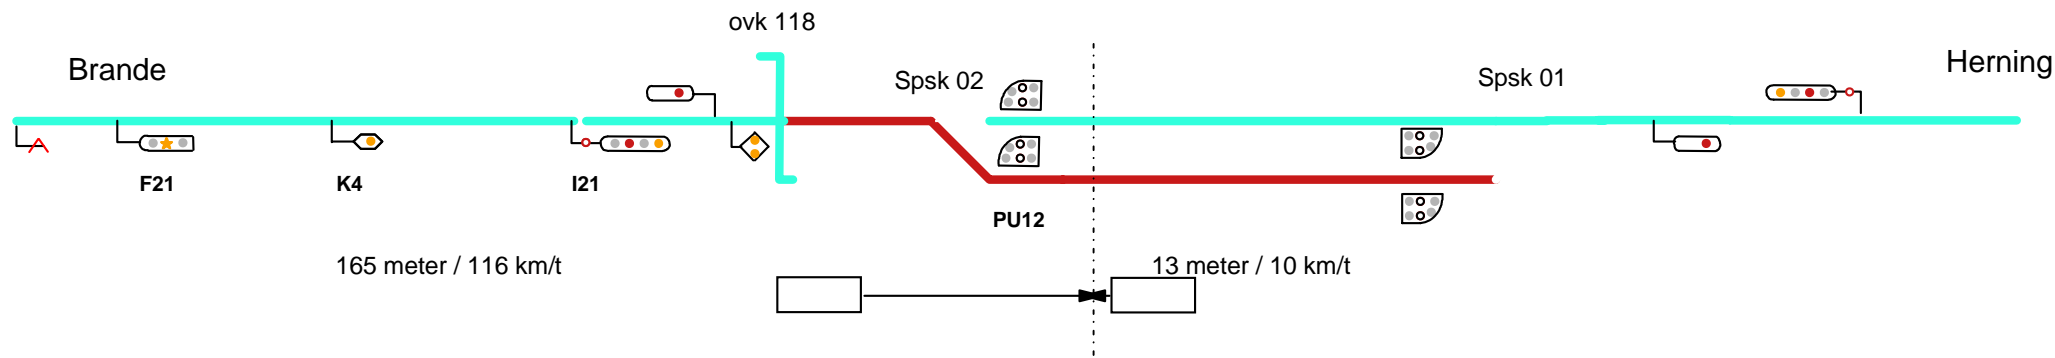
10 Tog 3705 forlader iso 29. Spsk kontrol i højre. (FU75 sek). 5 sekunder til kollision

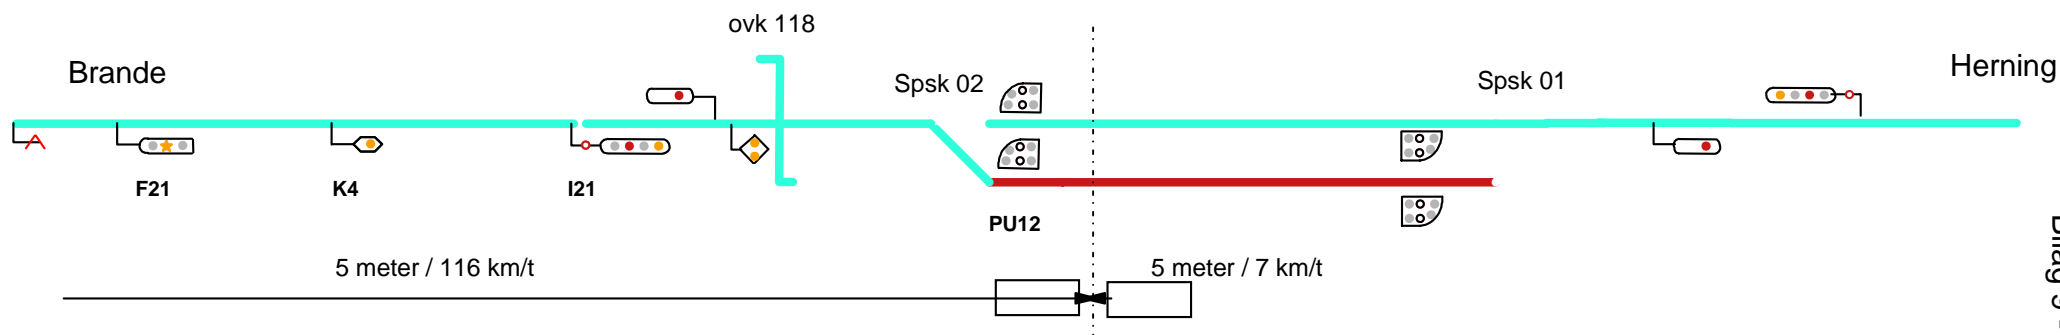
11 Tog 3705 forlader iso 25. (FU 79 sek). < 1 sekund til kollision

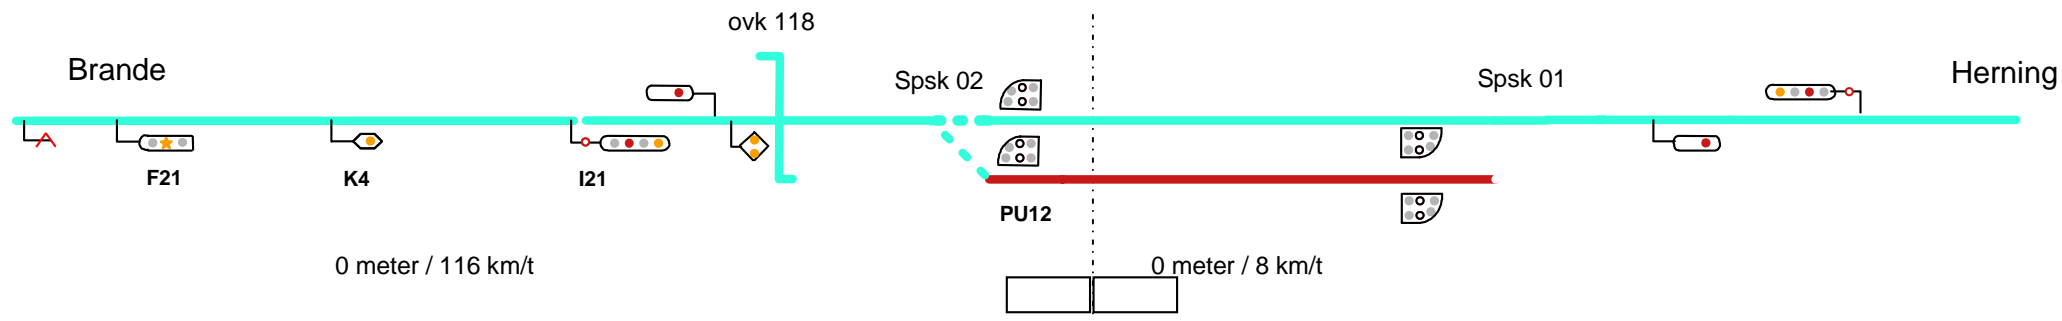
12 Spsk 02 begynder omstilling. (FU 80 sek). < 1 sekund efter kollision
