## Redegørelse

### IC tog påkørt tabt puffe ved Ringsted den 15.12.2015

| HCLJ610-2015-23 | Ulykke | Kollision | Togkørsel |

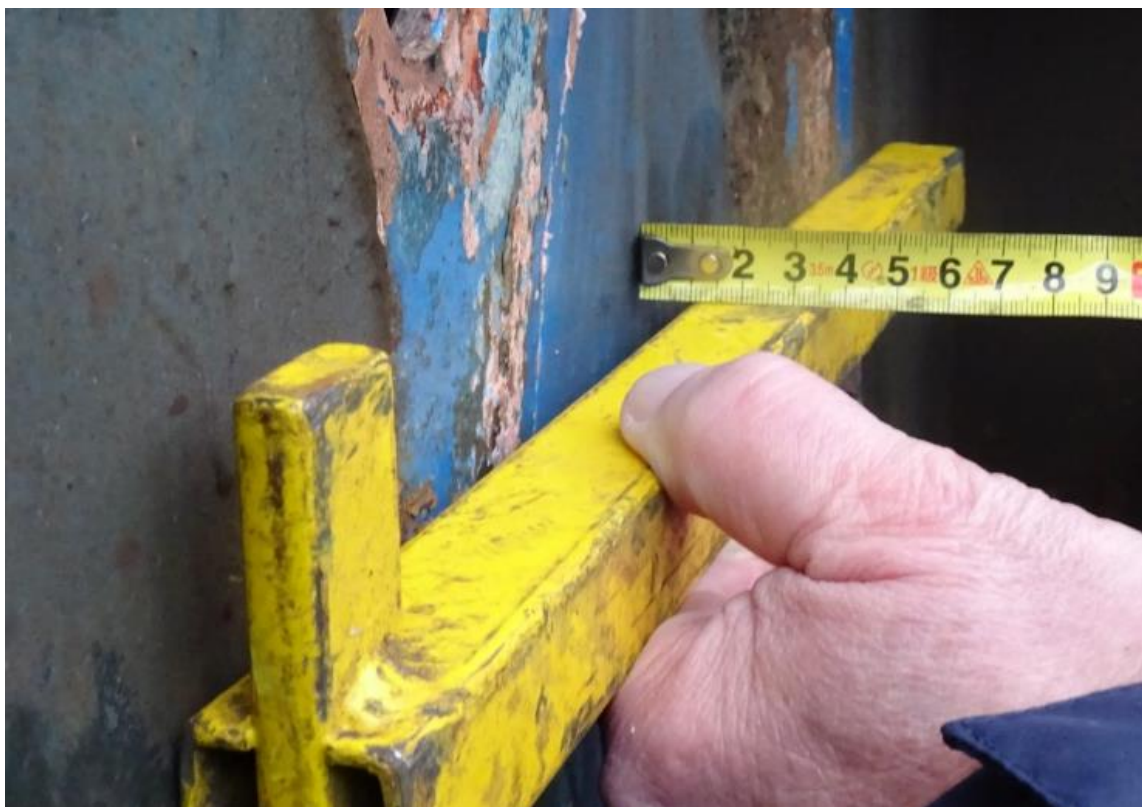
Pufferplanke /-befæstelse trykket ca. 10 mm.

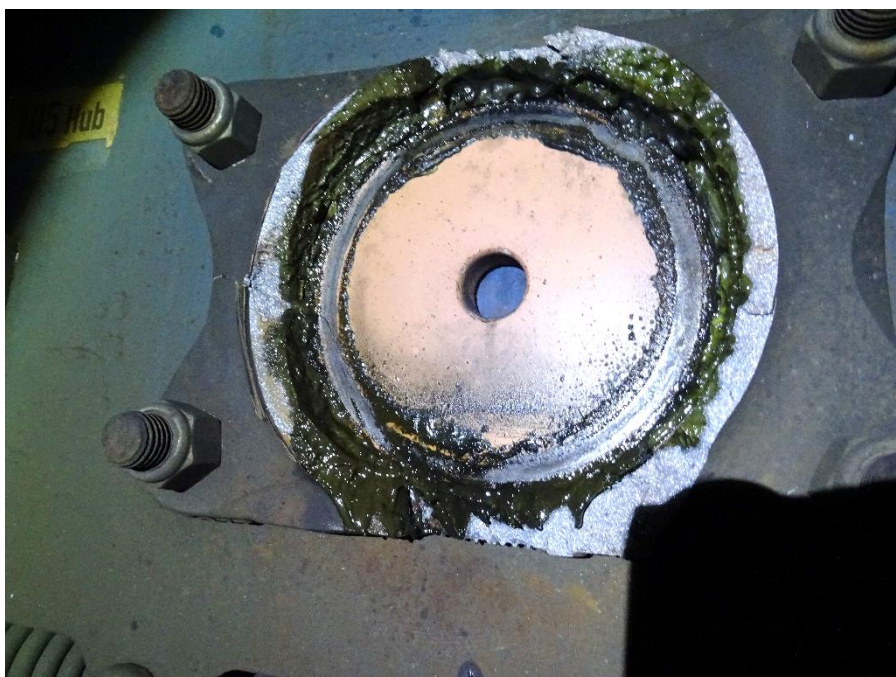
Figur 1

Foto af brudfladen taget straks efter hændelsen er opdaget (foto modtaget fra kunden).

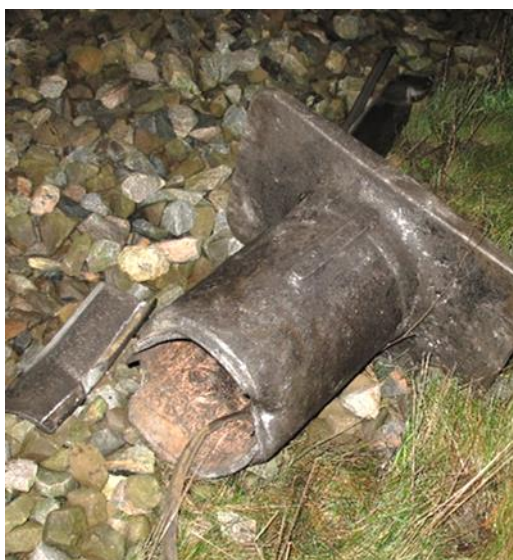
Figur 2a:

Den affaldne puffer på findestedet (foto modtaget fra kunden).

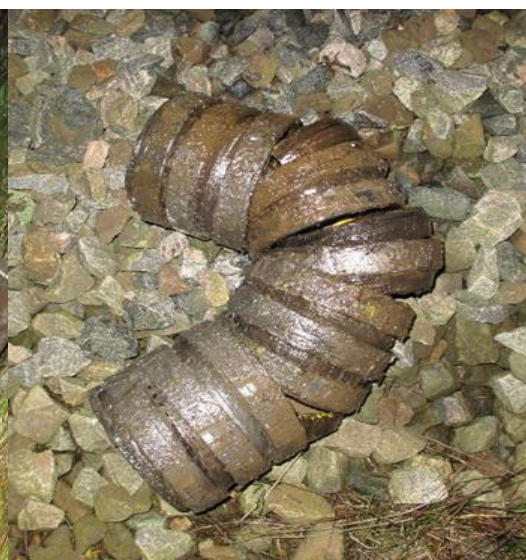
Figur 2b:

Pufferens fjeder på findestedet (foto modtaget fra kunden).

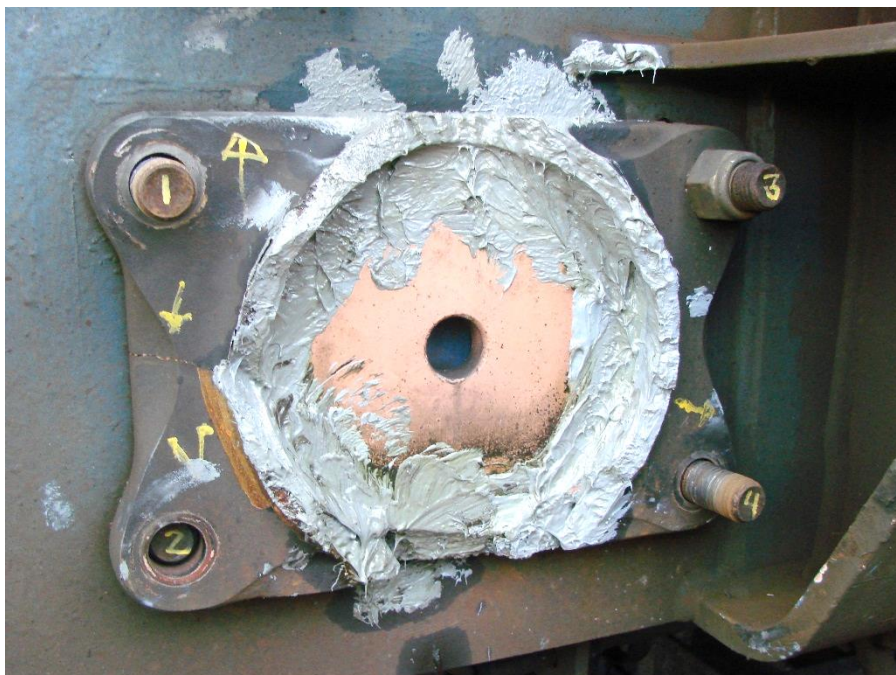
Figur 5 Den brudte puffers bagplade med brudfladen sikret.

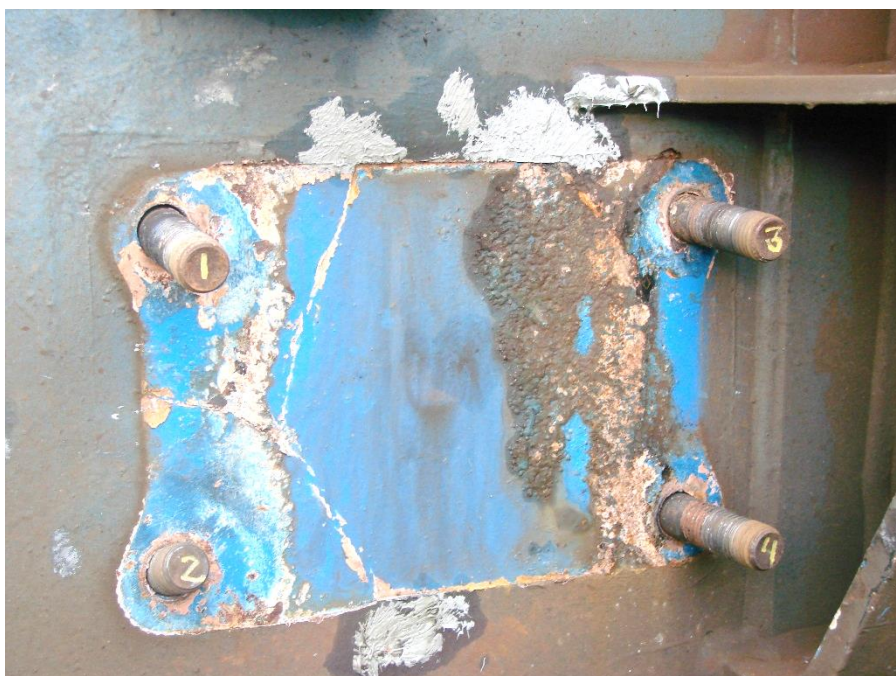
Figur 6 Mærker på godsvognen efter afmontering af pufferens bagplade.

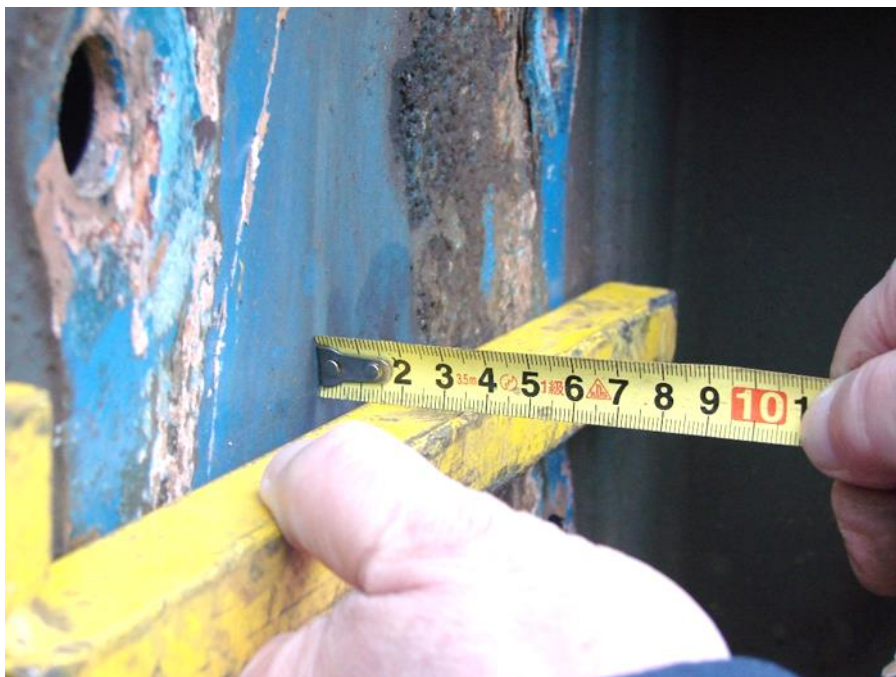
Figur 7 Indtrykning af godsvognen målt til ca. 12 mm.

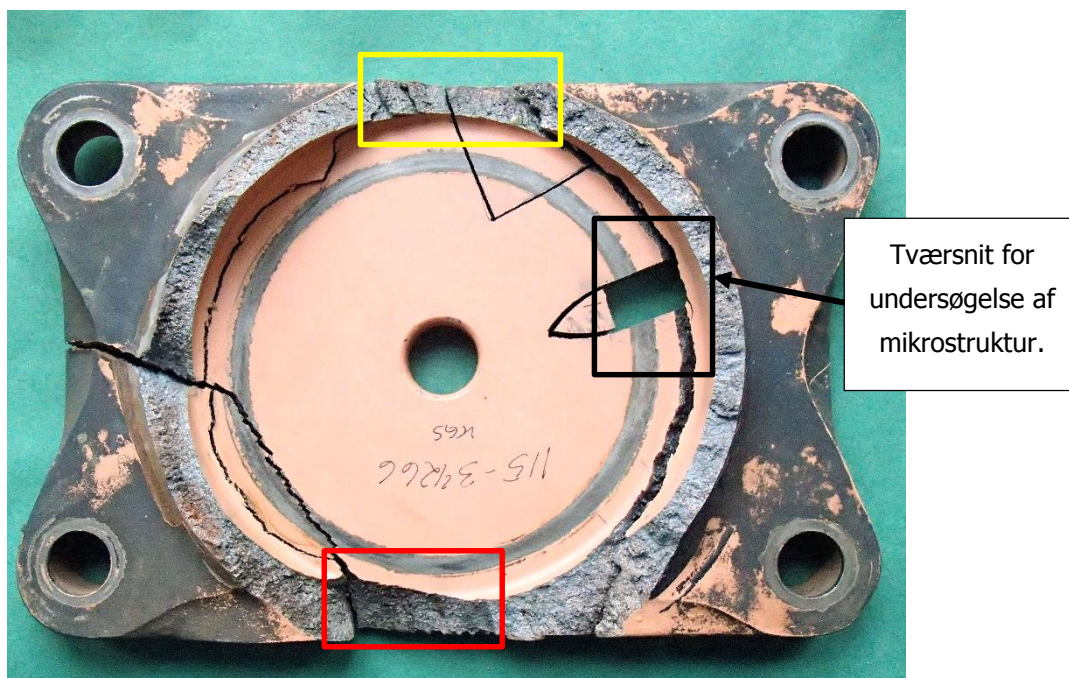
Af bagpladen er udskåret et tværsnit af brudpladen for nærmere mikroskopisk undersøgelse, jf. figur 9. Mikrostrukturen ses at være sfærisk grafit (SG-jern) med grafitten liggende som kugler i en perlittisk matrix med mindre end 5 % ferrit. Hårdheden er bestemt som Brinell i henhold til DS EN/ISO 6506-2 *"Metalliske materialer Brinell hårdhedsprøvning – Del 2: Verifikation af prøvningsmaskiner"* til 241 HB (gennemsnit af 5 målinger). Rapporten over hårdheder findes i bilag 3. I henhold til DS/EN 1563 *"Støbning – SG-jern"*

Figur 9 Pufferens bagplade efter afrensning af brudfladen. Et nærbillede af området mærket med rødt ses i figur 10, området mærket med gult i figur 11.

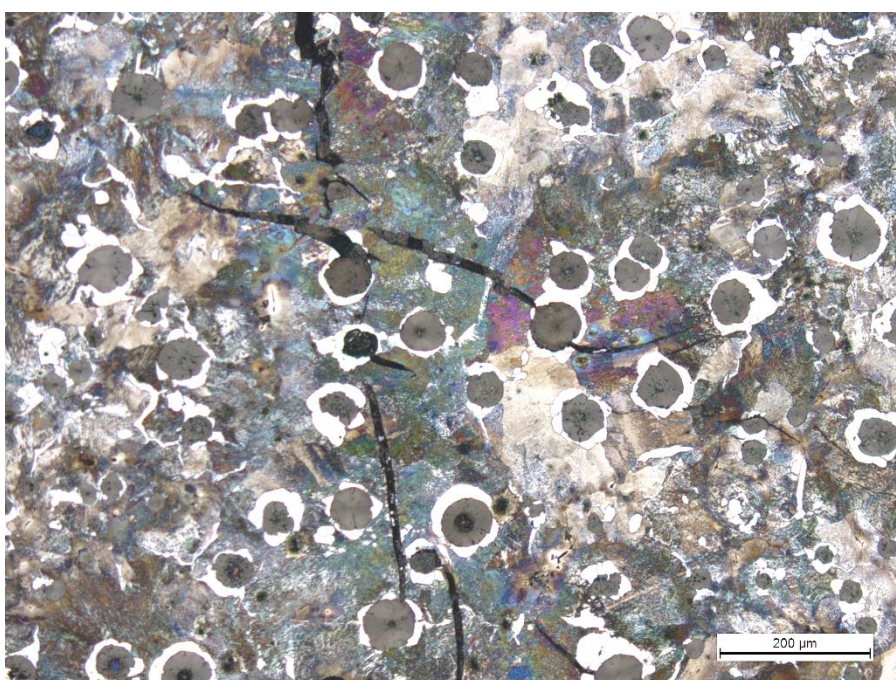
Mikrostrukturen omkring revnen fremstår med små mikrorevner, jf. figur 12, hvilket er kendetegnende for sprøde overbelastningsbrud.

Materialet er perlitisk SG-jern. Mikrostruktur samt den høje hårdhed på HB 241, viser, at materialet er et hårdt materiale med en begrænset brudforlængelse på 2-3 %, hvilket betyder, at materialet vil bryde sprødt.

Figur 12 Mikrostruktur - SG-jern med runde grafit-noduler i en perlittisk matrix med begrænset ferritindhold (< 5 %).

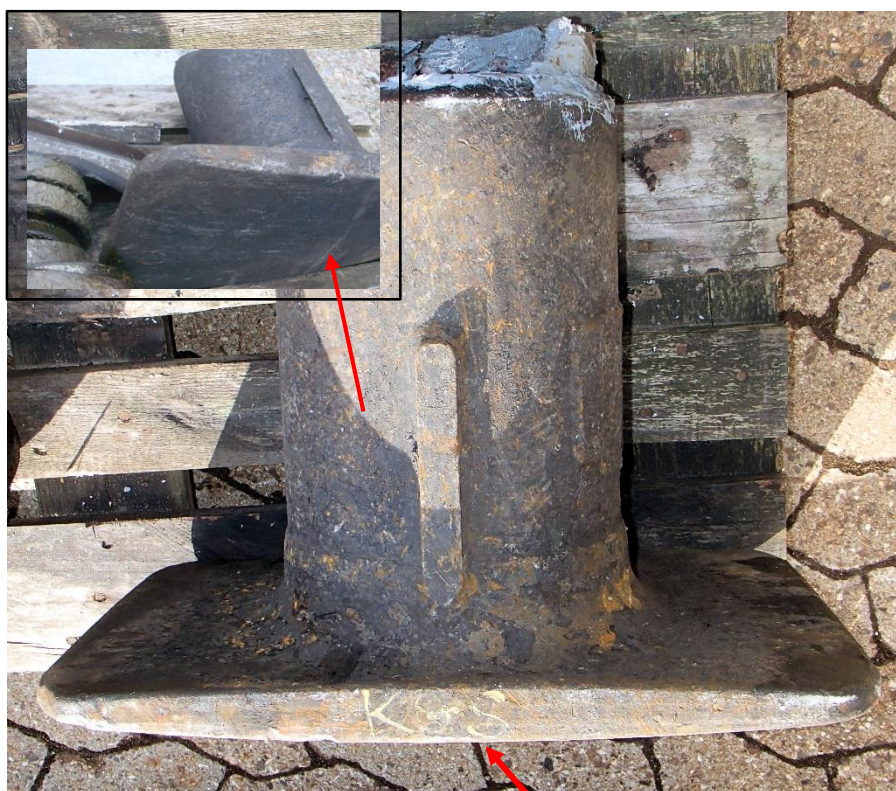
Figur 13

Bruddet er et sprødt overbelastningsbrud (gevalt brud), sandsynligvis forårsaget af en skæv, ydre påvirkning af pufferen. Dette stemmer overens med lastens forskubbelse i venstre side af vognen og med indtrykket i godsvognen, hvor bagpladen af den affaldne puffer var monteret. Dette scenarie understøttes endvidere af udseendet af frontpladen på den affaldne puffer, jf. figur 13 - 15.

Ydre skrå belastning på den affaldne puffer indikeret med rød pil.

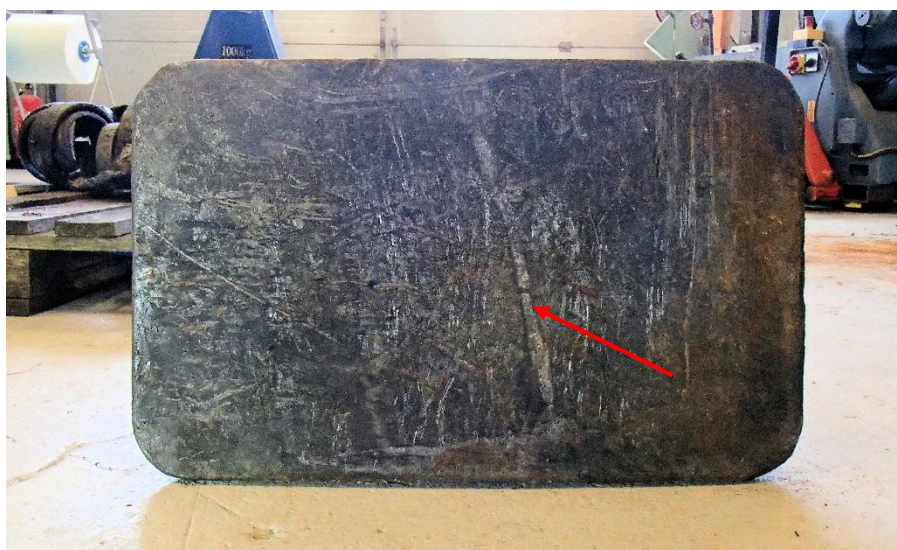
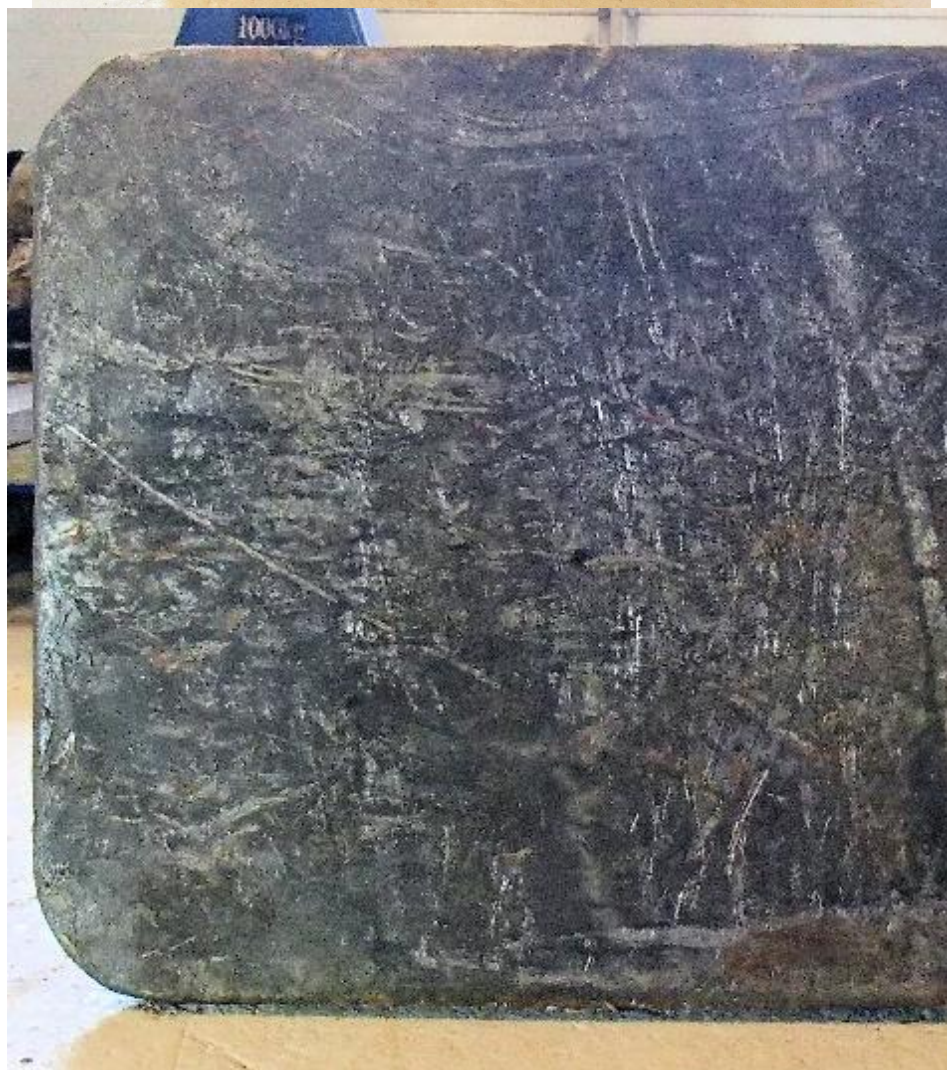
Figur 14 Indikation efter ydre påvirkning af den affaldne puffer (ved rød pil) samt indikationer efter vertikalt slid i nederste foto.

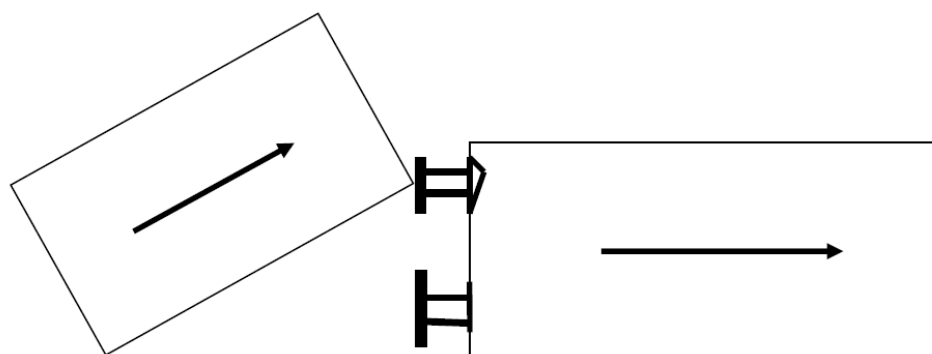
Figur 15 Skitse, der viser den ydre belastning på godsvognens venstre puffer. Pilene angiver retningen på vogn samt den ydre belastning.
