## *Rapport d'enquête technique sur la collision ferroviaire survenue le 11 octobre 2006 à la frontière franco-luxembourgeoise à Zoufftgen (Moselle)*

**Bureau d'enquêtes sur les  
accidents de transport terrestre**

Affaire n°BEATT-2006-013

**Rapport d'enquête technique  
sur la collision ferroviaire  
survenue le 11 octobre 2006  
à la frontière franco-luxembourgeoise  
à Zoufftgen (Moselle)**

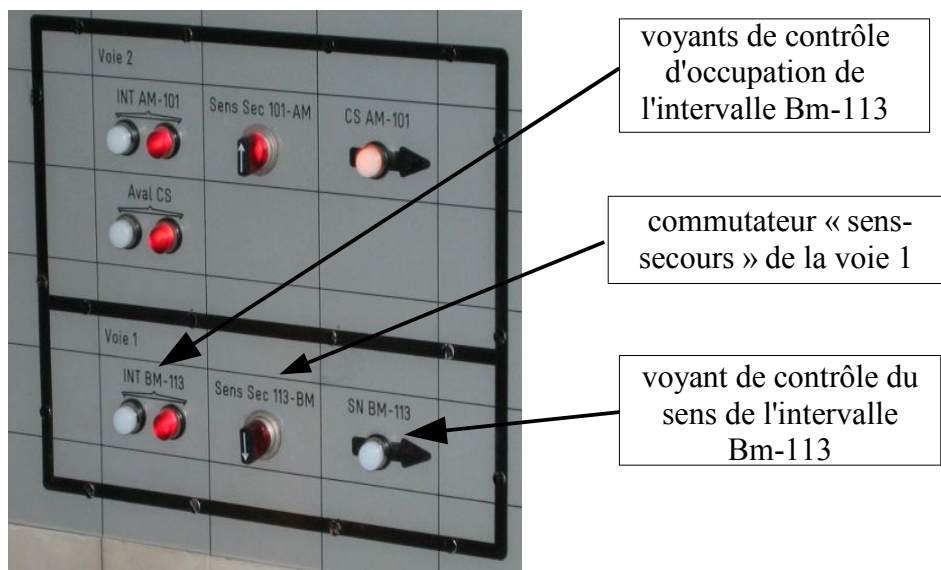
Figure n° 5 : le module IPCS

Ce module a été implanté lors de la mise en service des IPCS en 2003, longtemps après la mise en service en 1982 du poste Siemens DrS du PDC.

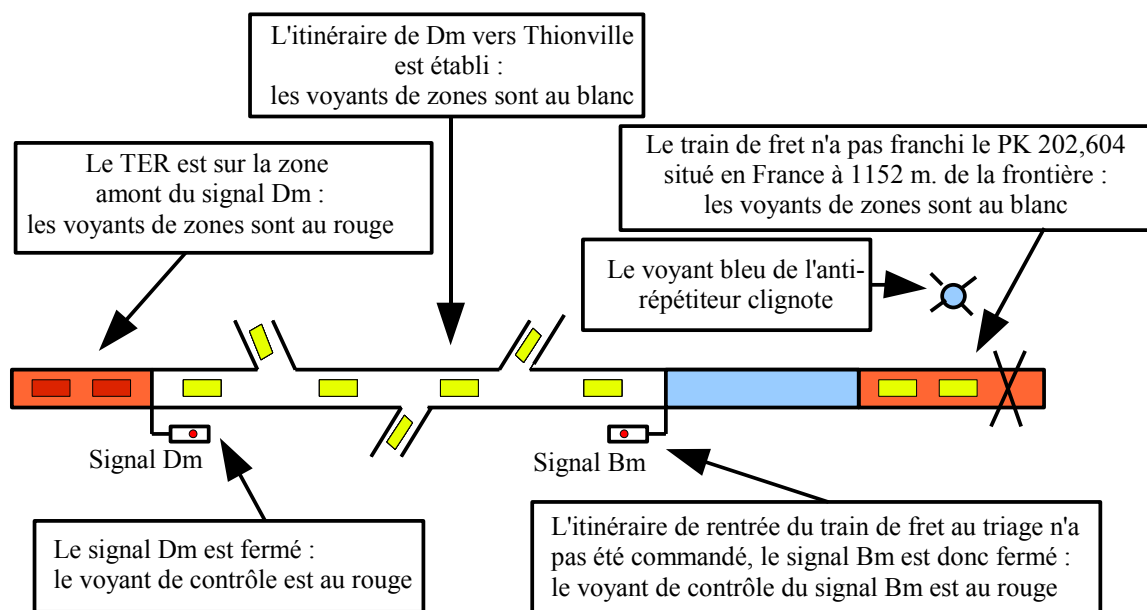
Figure n° 9 : TCO de Bettembourg extrémité coté France  
reconstitution schématique des indications présentées sur la voie 1 à 11h40

A 11h40, le TER approche du signal Dm fermé et freine pour venir s'y arrêter. A ce moment :

- le voyant de contrôle du signal Dm est au rouge ;
- le voyant de contrôle du signal Bm est au rouge, l'itinéraire de rentrée au triage du train de fret n'ayant pas été commandé.

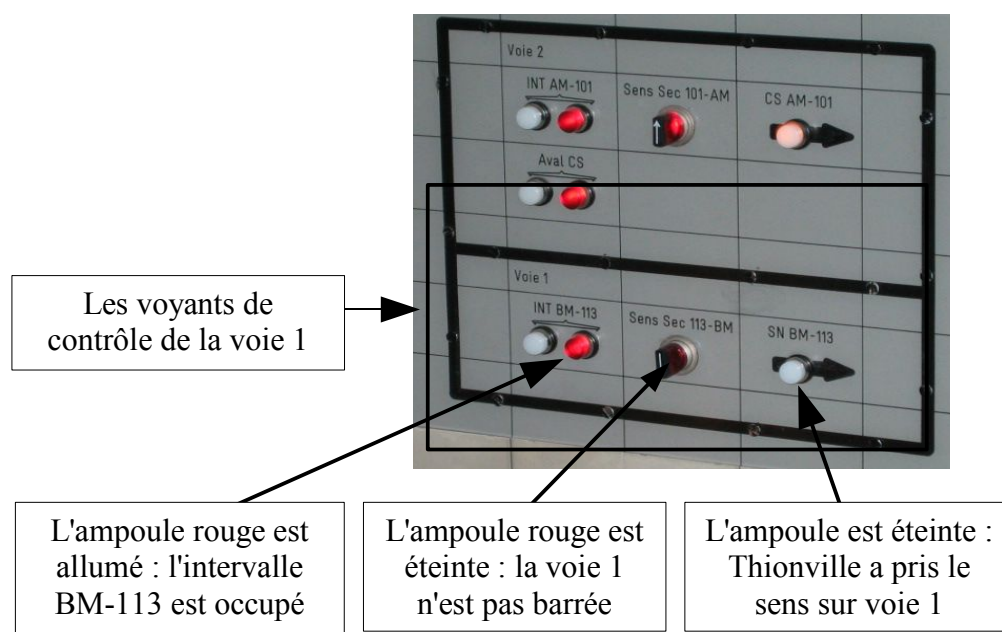
Figure n° 10 : le module IPCS à 11h40

- le voyant INT BM-113 est au rouge, un train (le train de fret) circulant sur cette portion de voie ;
- le voyant SN BM-113 est éteint, Thionville ayant pris le sens (contresens établi) ;
- le commutateur sens-secours est éteint, celui-ci n'ayant pas été actionné ;
- le voyant de contresens est éteint.

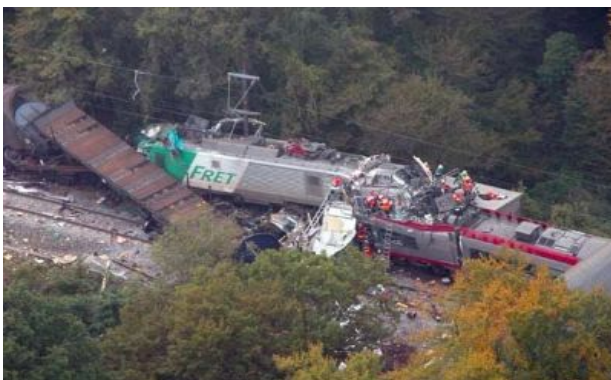
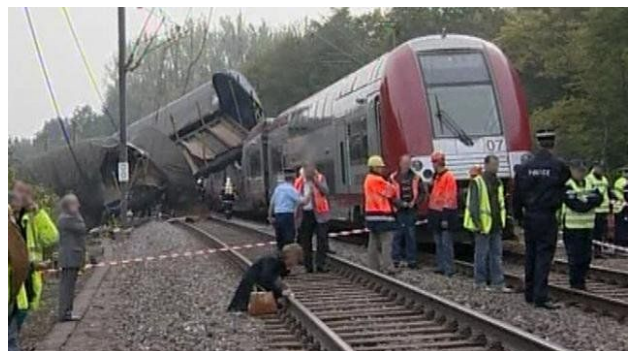
#### **6.6.2.1- L'automotrice TER**

Le TER n'a pas déraillé. Par contre, la première voiture est totalement détruite. Ce n'est plus qu'un amas de ferraille d'une longueur de 7,60 mètres alors qu'initialement sa longueur était de 27,35 mètres. Les deux autres voitures présentent peu de dégâts (vitres brisées principalement) et sont bien restées en ligne dans l'axe de la voie.

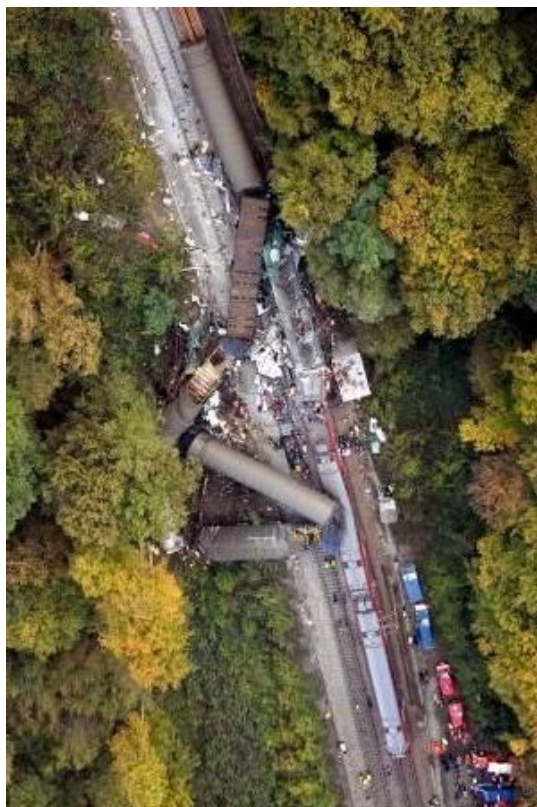
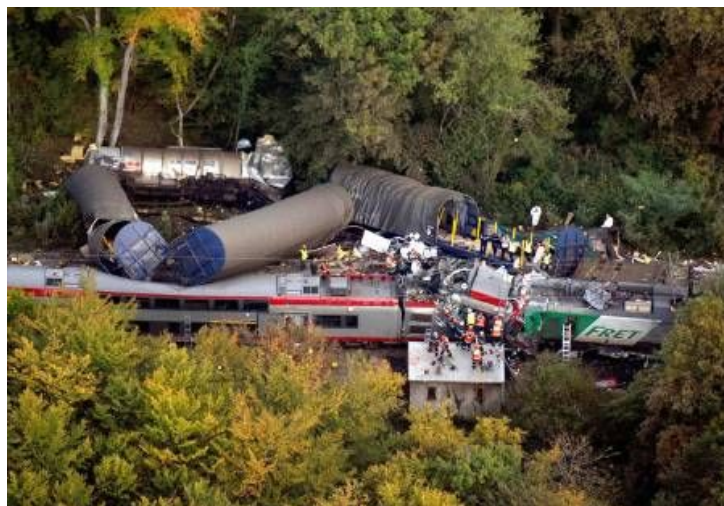
### 6.6.2.2- Le train de fret

La locomotive (BB 37007) est totalement détruite et les 8 premiers wagons sont détruits ou gravement avariés. Les 14 autres sont restés sur les rails. La locomotive est montée sur l'automotrice et les 8 premiers wagons se sont soit enchevêtrés avec la locomotive et l'automotrice, soit sont montés sur l'automotrice, soit ont versé au fossé. Parmi ces premiers wagons, il y avait une citerne vide ayant transporté des matières dangereuses.

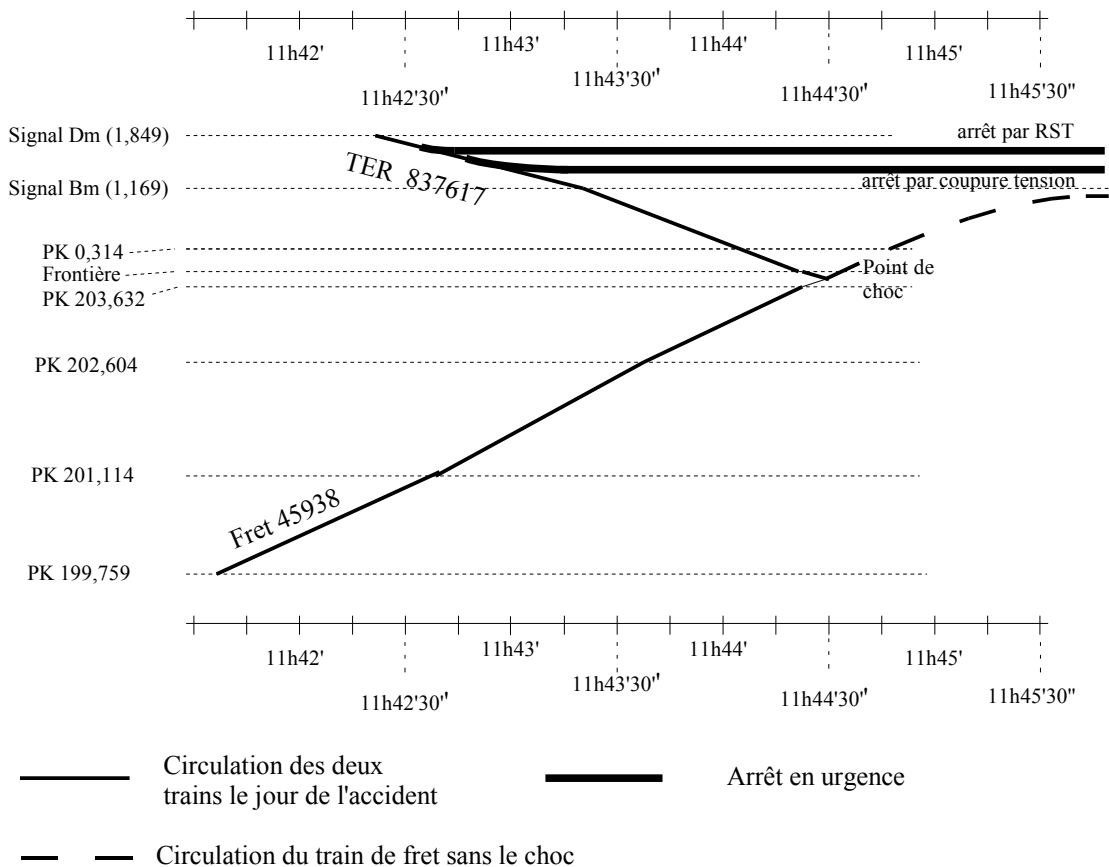
Figure n°11 : graphique de circulation n°1

L'effet des mesures de rattrapage possibles à Bettembourg est présenté sur le graphique de circulation ci-dessous (figure n° 11).

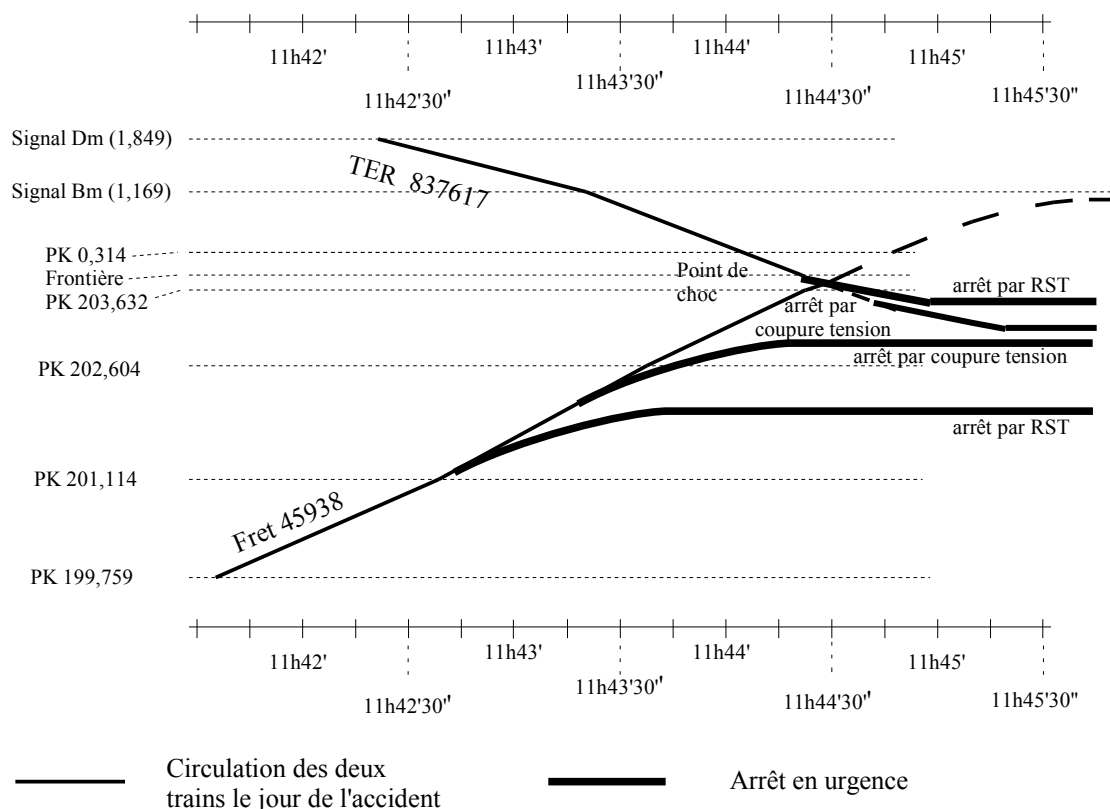
Par ailleurs, dans l'hypothèse où le PRCI de Thionville aurait été alerté vers 11h42'45" par le PDC de Bettembourg, il aurait pu engager les mêmes actions de rattrapage sur son territoire (voir schéma ci-dessous figure n°12).

Si la radio sol-train avait fonctionné, le conducteur du train de fret, alerté alors qu'il se trouvait vers le PK 201,200, aurait déclenché le freinage d'urgence qui l'aurait amené à s'arrêter un peu avant le PK 202.

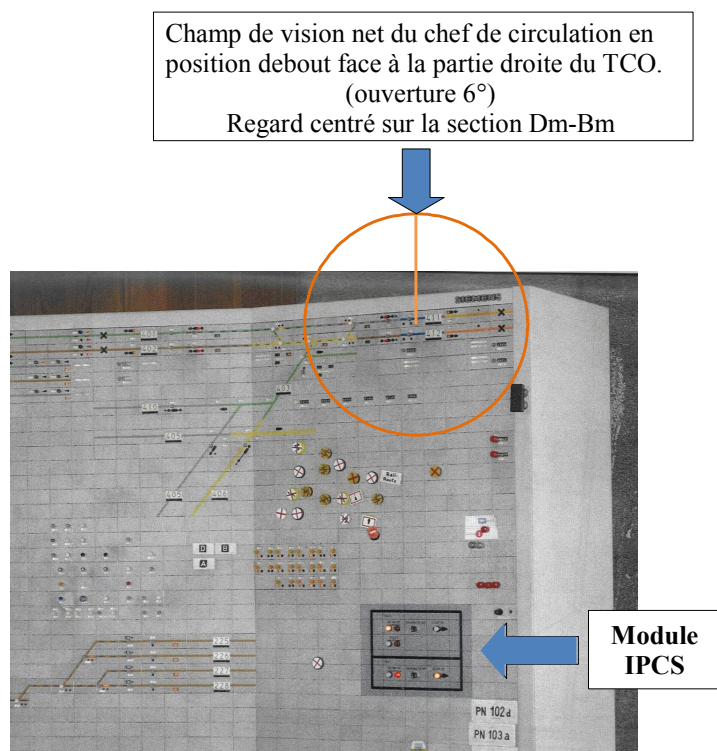
**Figure n°13 : visibilité du module IPCS**

Le module IPCS est implanté sur la droite du TCO (côté France) mais sur une partie de celui-ci située loin des indications inscrites sur et près des voies vers Thionville (voir figure n°13). Il n'est pas lisible par le chef de circulation d'un seul coup d'oeil simultanément avec les indications portées sur ces voies. Celui-ci doit volontairement déplacer sa tête pour examiner successivement les deux parties du TCO. Dans les autres directions, toutes les indications concernant les voies d'une même direction (Luxembourg par exemple) sont lisibles d'un seul coup d'oeil.

En outre les modes d'affichage des voyants de ce module sont différents de ceux du reste du TCO pour donner des indications équivalentes (occupation de portions de voie et état de l'enclenchement de sens). Par exemple : la prise de sens dans toutes les directions sauf vers Thionville est matérialisée sur le TCO par une petite flèche s'éclairant au blanc lors de cette prise de sens alors que sur le module IPCS la flèche de sens est peinte en gris et un voyant situé sur cette flèche s'allume avec la prise de sens.

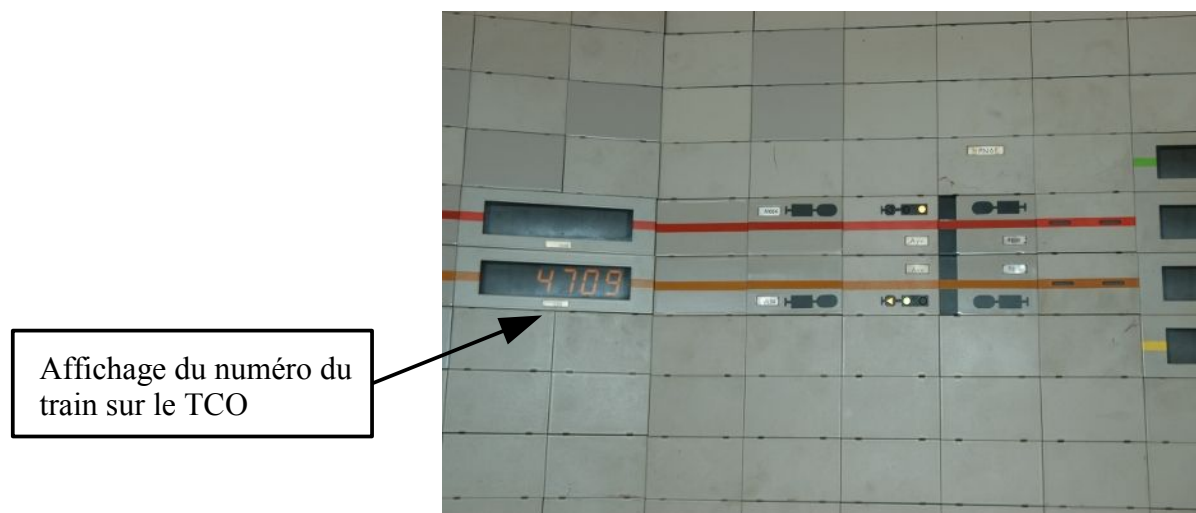
Figure n° 14 : système d'annonce optique

Pour la très grande majorité des trains de passage à Bettembourg ou partant de Bettembourg, un système d'annonce optique affiche le numéro du train sur le TCO ; il n'y a alors ni annonce verbale ni enregistrement sur le RAT. Ce système d'annonce optique n'est pas utilisé pour les trains en provenance ou à destination de Thionville.

L'ouverture d'un SFP et le système optique d'annonce des trains ne sont pas enclenchés entre eux. En cas de non ouverture d'un SFP (autre que pour ceux à destination de Thionville), le chef de circulation de Bettembourg, pour savoir si un train occupe la portion de voie en aval du signal en cause, regarde d'abord si un train est affiché dans la fenêtre du système optique d'annonce de la section de voie. Cette fenêtre est dans l'axe du dessin de la voie.
