Rapport d'enquête technique
sur le déraillement d'un EMV
survenu le 27 février 2007
en gare de Carcassonne (11)

Affaire n°BEATT-2007-001

**Rapport d'enquête technique sur le déraillement
d'un EMV survenu le 27 février 2007
en gare de Carcassonne (11)**

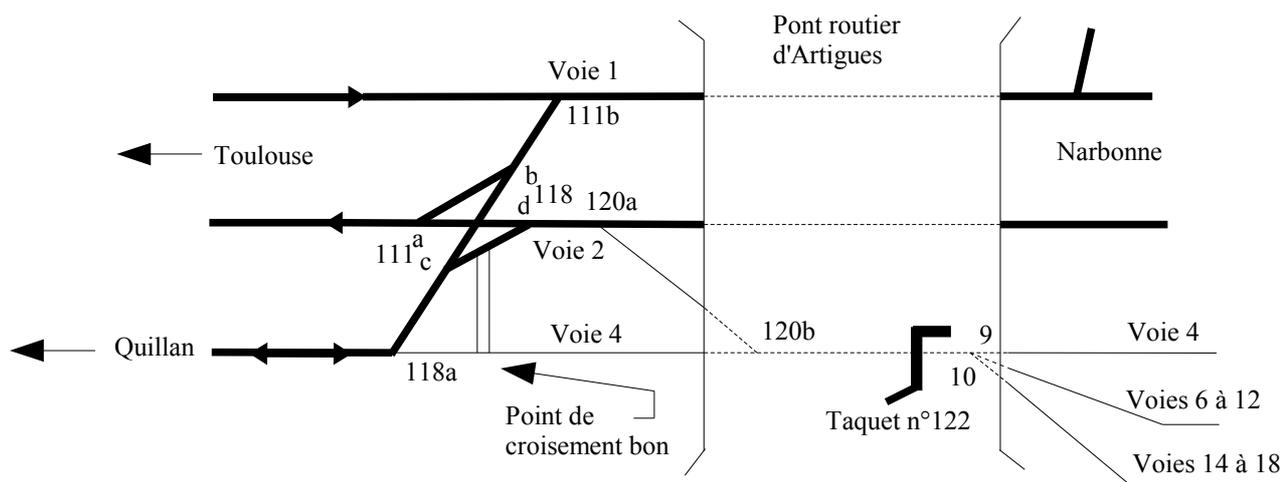
Côté Toulouse, un pont routier (pont d'Artigues) de 34 mètres de largeur permet le passage de trois voies (voies 1, 2 et 4). Les voies 6 à 18 se raccordent sur la voie 4 à environ 1,50 mètre sous le pont, côté Narbonne et une autre aiguille (aiguille 120b) se situe elle aussi sous ce pont. La pointe de cette aiguille est à 7 mètres de l'extrémité du pont côté Toulouse. Enfin un taquet dérailleur (taquet n°122) est situé à environ 7 mètres de l'extrémité du pont côté Narbonne.

Ce taquet dérailleur a pour objet de protéger la voie unique vers Quillan de mouvements de dérive de wagons en provenance des voies 4 à 18.

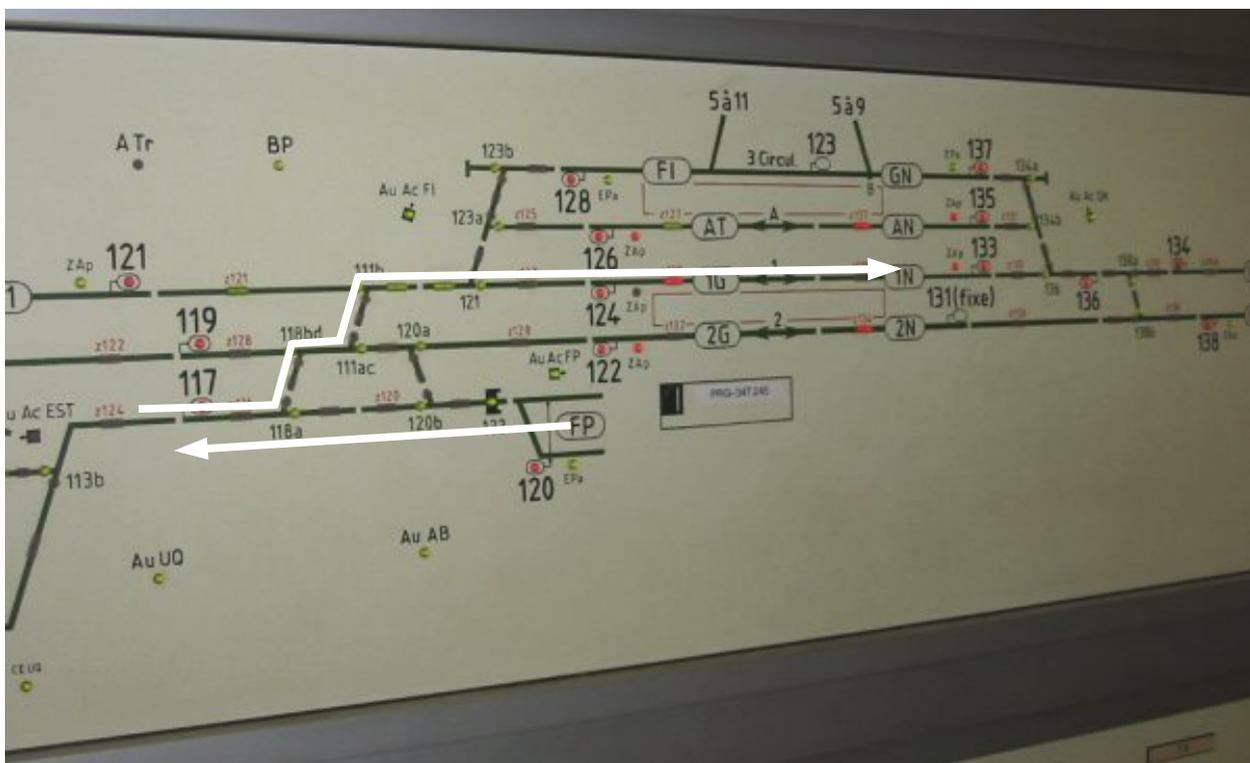
Mouvement de manoeuvre expliqué au TCO

Ce mouvement lui est montré sur le plan de voies du TCO du poste (mouvement repéré en blanc sur la photo ci-dessous). Le conducteur de l'EMV savait qu'il devait attendre l'ouverture du CV n°117 avant de se mettre en mouvement pour la deuxième partie du mouvement.

Le conducteur retourne sur l'EMV et se met en mouvement en direction du Cv n°117. Il ne se rend pas compte que le Cv n°120, carré se trouvant sur l'itinéraire qu'il parcourt, est fermé. A la vue du taquet en position haute, il freine en urgence. L'EMV monte sur le taquet dérailleur et déraille en engageant la voie 2 contiguë.

Le taquet dérailleur n'est pas conçu pour ce type de matériel comportant un chasse-pierres. La présence de ce chasse-pierres a soulevé l'EMV et l'a dirigé vers la droite, du côté opposé à celui vers lequel le taquet était censé faire dérailler un mobile l'abordant en position haute.

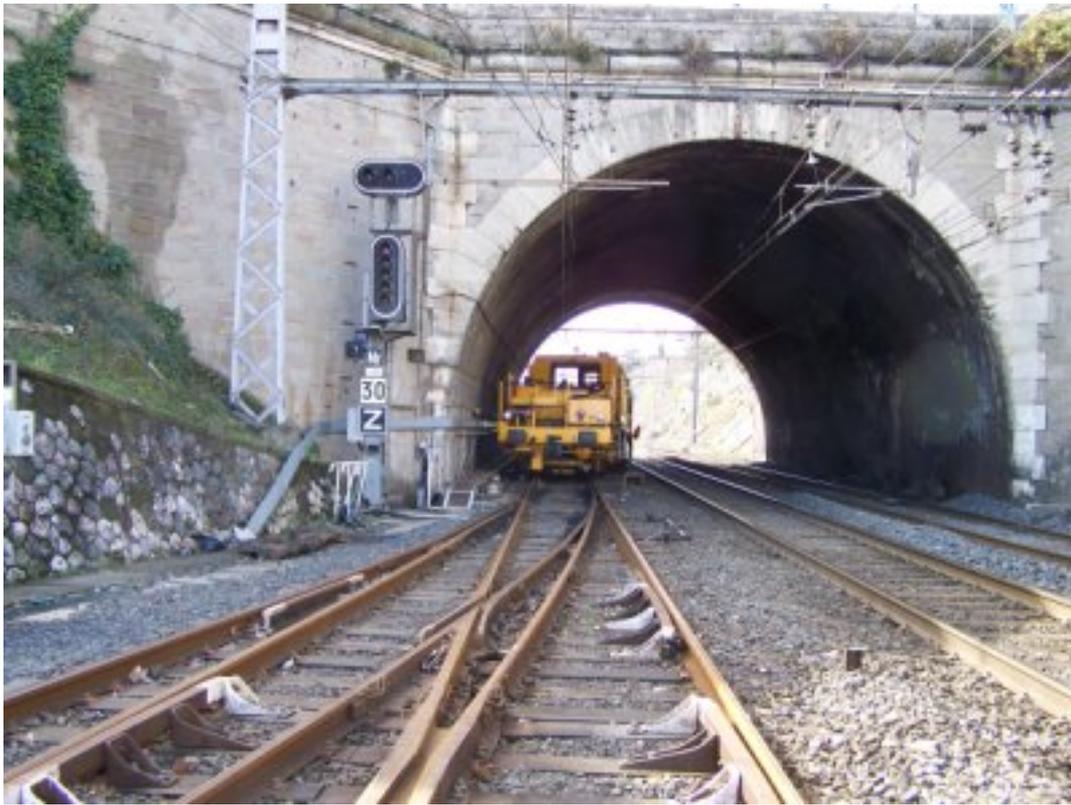
Le point de croisement bon, pour les mouvements en provenance de la voie 4, se situe au PK 346,628. Il est protégé par le taquet dérailleur n°122 implanté sous un pont large (tunnel court). Ce taquet fait dérailler un engin équipé d'un chasse-pierres mais n'a pas d'effet sur le côté du déraillement alors que pour un matériel non équipé de chasse-pierres, il le fait dérailler en l'orientant du côté opposé à la voie 2 mais ce côté opposé est une paroi de tunnel. Il y a donc, même pour un matériel non équipé de chasse-pierres, risque de renvoi du mobile vers la voie 2.

Un appareil de déraillement situé hors du tunnel limiterait ce risque de renvoi vers la voie 2 malgré la présence d'un talus à la sortie de celui-ci. Il semble qu'il serait possible d'installer un dérailleur unifié, qui lui est efficace pour tout engin ferroviaire, sur voie 4 vers le PK 346,650, avec éventuellement une encoche dans le talus pour diminuer le risque de renvoi sur la voie 2.

Recommandation R2 (SNCF, RFF) : examiner la mise en place d'un dérailleur unifié sur voie 4 entre les aiguilles 120b et 118a.
