Rapport d'enquête technique
sur l'accostage brutal du train 141 280
en gare de Versailles Rive Gauche
survenu le 13 août 2007

Affaire n°BEATT-2007-013

**Rapport d'enquête technique
sur l'accostage brutal du train 141 280
en gare de Versailles Rive Gauche
survenu le 13 août 2007**

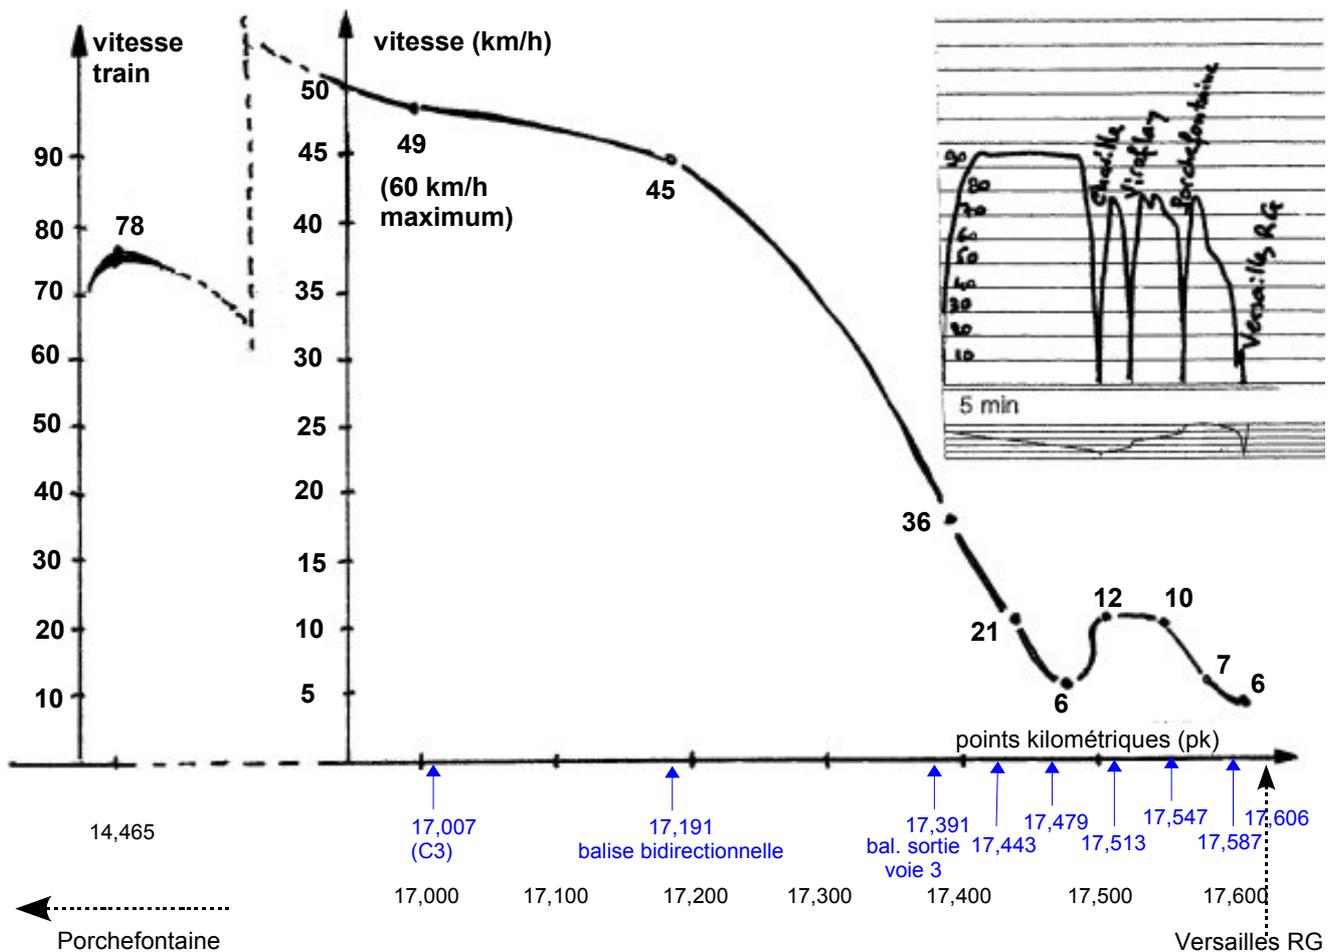
De Porchefontaine à Versailles, dernière étape de la mission, la première accélération amène la vitesse du train au niveau de 78 km/h. Le conducteur coupe ensuite la traction et roule sur l'erre environ 50 mètres. Puis le conducteur commande le freinage par une petite dépression au manipulateur ($\Delta p = 0,6$ bar) afin de respecter une limitation permanente de vitesse à 60 km/h qui commence au carré 3 de Versailles Rive Gauche, ce signal étant le dernier rencontré avant le heurtoir. En augmentant la dépression de la conduite générale d'air comprimé à 0,8 bar 50 mètres avant le début des quais, la vitesse du train se réduit à 40 km/h.

Alors que le train a déjà abordé le quai, 127 mètres avant le heurtoir, la vitesse s'est réduite à 6 km/h. Le conducteur effectue alors une reprise de traction qui remonte la vitesse 34 mètres plus loin à 12 km/h. Un nouveau serrage des freins permet de passer à moins de 10 km/h au droit de la dernière balise KVB (pk de cette dernière balise KVB = 17,583) ; le conducteur desserre à nouveau les freins, puis les met à nouveau en action peu avant le heurtoir, où le choc a lieu à 6 km/h.

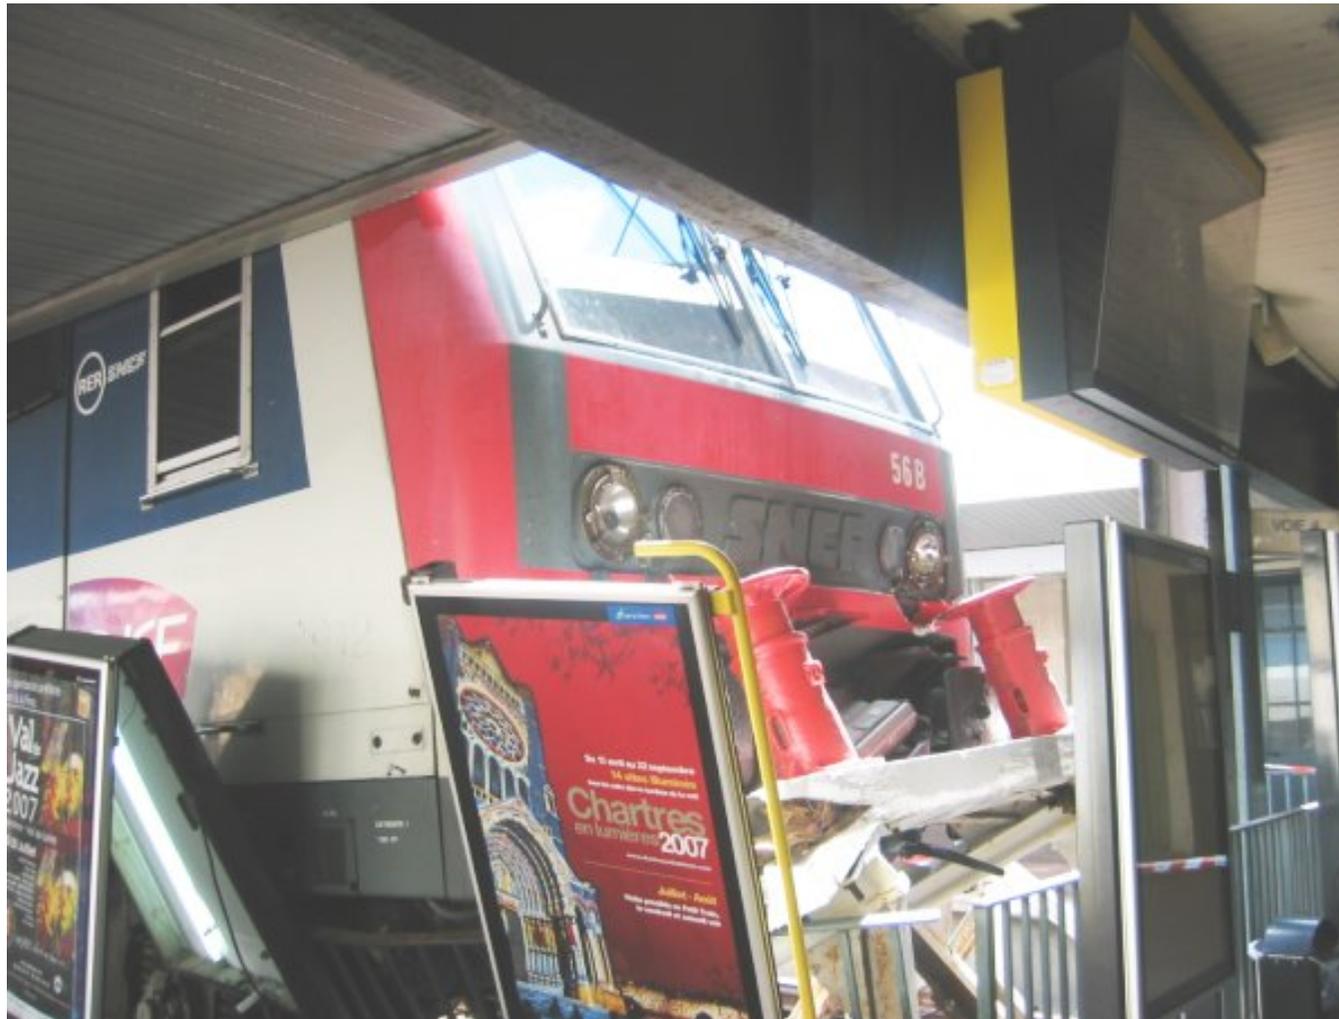
Annexe 3 : Choc contre le heurtoir de la voie 3

L'entrée en gare s'effectue en respectant la séquence de ralentissement réglementaire, mais au lieu d'effectuer le freinage final pour assurer le dernier arrêt, le train continue de rouler et vient percuter le heurtoir de la voie 3 à une vitesse approximative de 6 km/h. Le heurtoir de cette voie 3, constitué d'un assemblage triangulaire de barres supportant des tampons, bascule en arrière et soulève l'avant de la motrice qui est déviée de sa trajectoire rectiligne vers la droite et vient terminer sa course, en reposant les essieux du bogie avant de la motrice sur le bitume du quai, tordant les panneaux d'information positionnés en bout de quai (photos des annexes 3 et 4).

Seuls des dégâts matériels sont enregistrés : motrice de tête n° 8912 avariée (bogie choqué, câbles et tuyauterie arrachés et tordus, coffres d'appareillage enfoncés...), heurtoir de la voie 3 cassé, voie 3 endommagée sur quatre mètres (traverses cassées), câbles de signalisation écrasés, bord du quai 2 cassé ainsi que le mobilier urbain en bout de quai, marquise et garde au corps tordus.

Dans cet accident, les facteurs techniques sont hors de causes (infrastructure, matériel roulant).

La cause directe immédiate paraît être l'endormissement irrésistible du conducteur au moment de l'accostage du train.

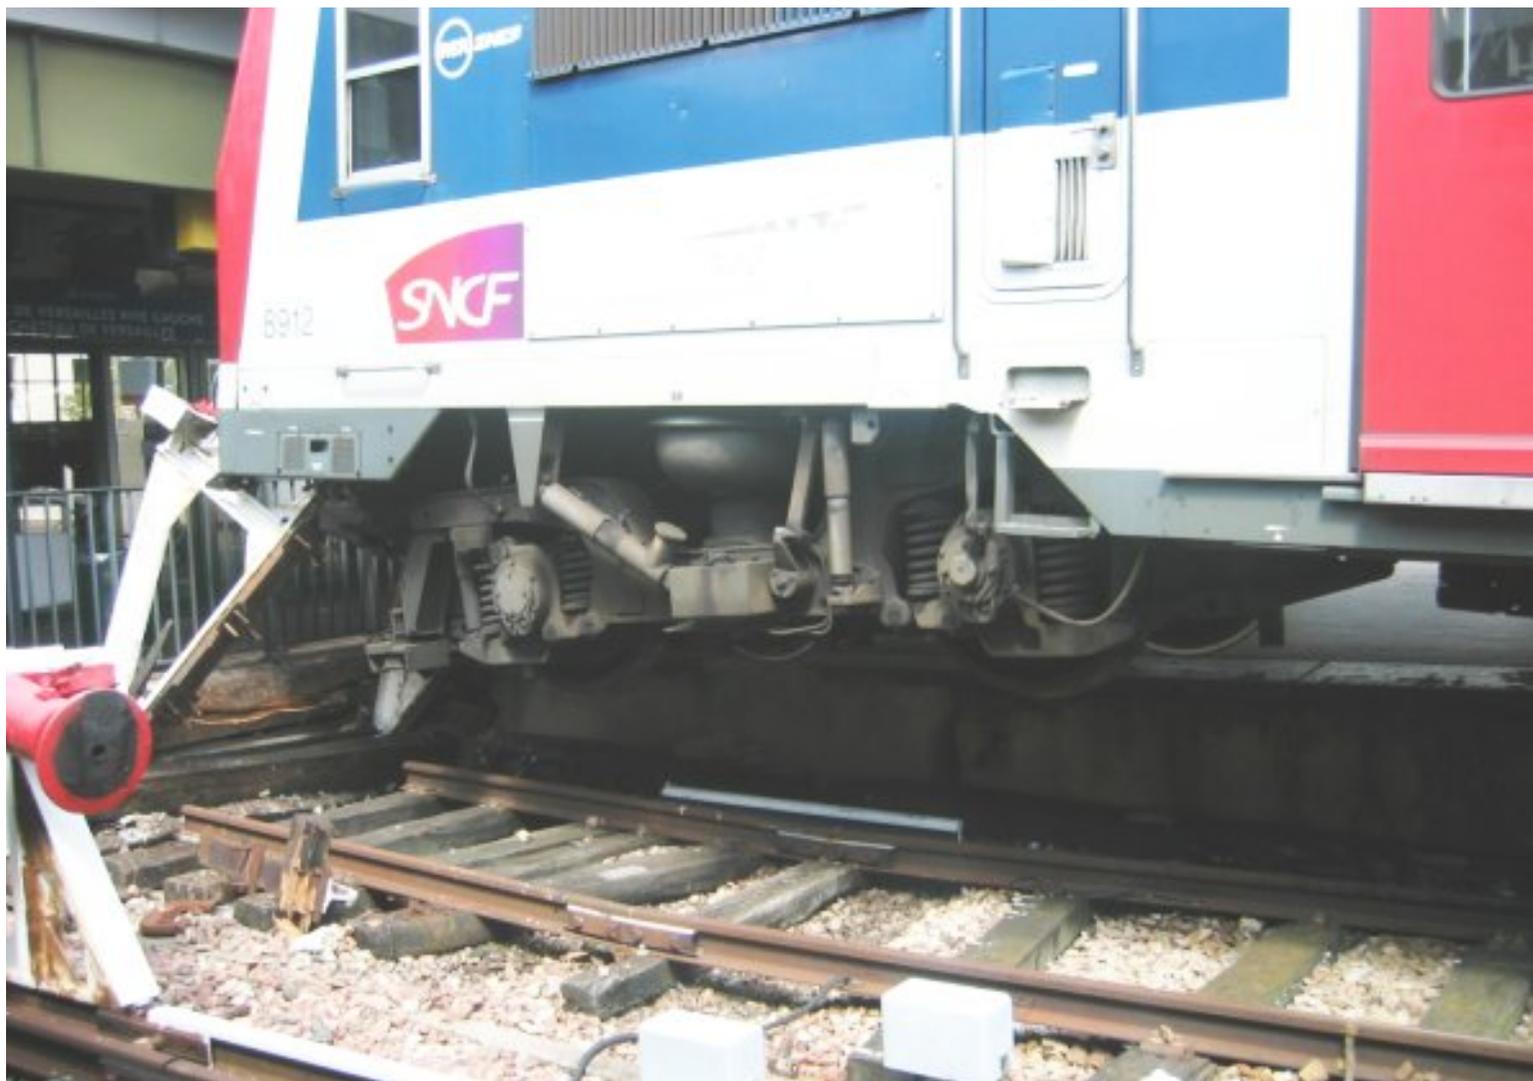
Annexe 4 : Le bogie avant de la motrice 8912 repose sur le quai

L'arrêt anormal de la motrice a causé quelques déformations de caisse : la porte d'accès du conducteur - au demeurant indemne - s'est coincée, empêchant celui-ci de sortir de sa cabine.

L'essai de frein a montré un fonctionnement normal du frein de la rame. Pour la réalisation de cet essai, le frein du bogie avant de la motrice 8912 a été isolé du fait de sa détérioration (tuyauterie arrachée, bloc d'appareillage détruit). Le restant des autres bogies a montré un comportement normal, y compris le deuxième bogie de la motrice 8911 et le bogie avant de la

remorque 25 607. Le fait que ces bogies aient été trouvés desserrés deux heures après le choc s'explique par le fait que la conduite principale d'air (CP) sous la motrice 8912 ayant été écrasée, le restant de la CP du train n'était plus alimenté en air et qu'il n'y avait donc plus de compensation des fuites des réservoirs auxiliaires de chacun des véhicules par l'air en provenance de la CP. Sur une durée plus longue, c'est l'ensemble des bogies de la rame qui se serait desserré.

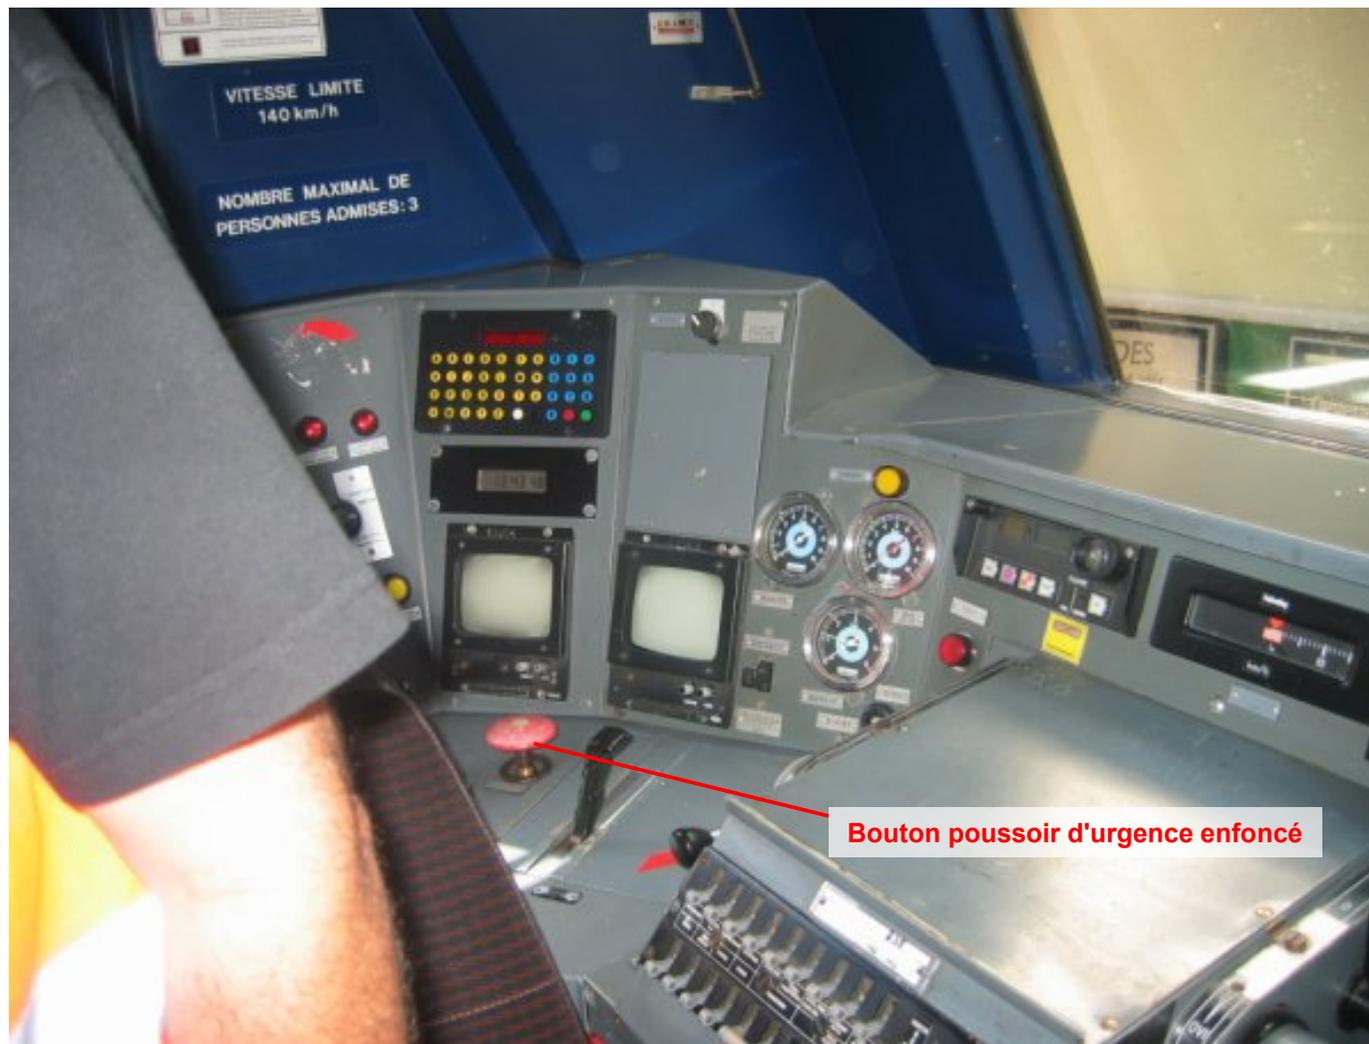
Annexe 5 : Pupitre de conduite Z8912
Poste de conduite après l'accident – 13/08/2007

- le manipulateur de frein « TM 606 » en position « serrage à fond »,
- le bouton poussoir d'urgence « BP urg » enfoncé,
- le manipulateur de sens de marche sur la position zéro,
- le manipulateur de traction sur la position zéro,
- la clé du pantographe sur la position zéro et la pantographe abaissé,
- le manipulateur du frein de secours en position normale (desserré),
- la boîte à leviers verrouillée,
- les disjoncteurs de la batterie, des feux avant et de l'anti-enrayage déclenchés,
- les différents interrupteurs des organes de sécurité en position normale et leur plombage effectif,
- le plombage de l'enregistreur de vitesse effectif.

Les organes de commande des trois autres cabines de conduite ont présenté une situation normale hormis le déclenchement de deux disjoncteurs de batterie. Une vue partielle de la cabine de conduite figure en annexe 5.

La hauteur de tige du bouton poussoir d'urgence a été mesurée : « BP urg » levé et « BP urg » enfoncé ; ces mesures ont été comparées à la vue du pupitre de conduite prise le 13 août après l'accident : le bouton poussoir d'urgence a bien été enfoncé (cf photo de l'annexe 5), mais il n'est pas possible d'affirmer par qui puisqu'il n'y a pas d'enregistrement.
