RAPPORT D'ENQUÊTE TECHNIQUE

sur la déviation inopinée
d'une rame du RER A
vers des voies de service
survenue le 9 décembre 2014
à Saint-Germain-en-Laye (78)

Août 2016

Affaire n° BEATT-2014-013

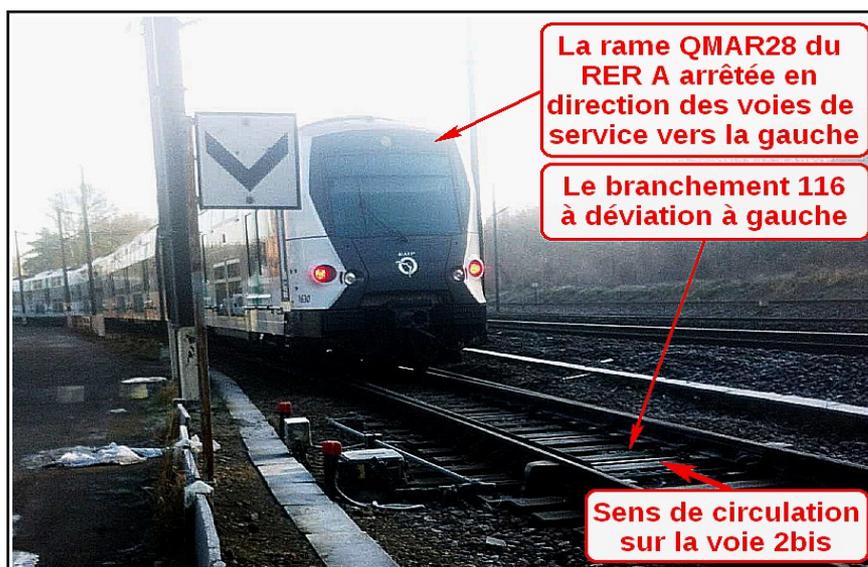
Le 9 décembre 2014, à 6h12, près de la gare d'Achères-Grand-Cormier sur la commune de Saint-Germain-en-Laye dans les Yvelines (78), le train QMAR28 du RER A circulant sur la voie 2bis en direction de Paris franchit, sans que la signalisation ne l'ait annoncé, l'aiguille 116 en déviation vers les voies de service, à 87 km/h pour une vitesse autorisée de 30 km/h. Par chance, il ne déraile pas et ne heurte pas d'autres matériels roulants sur le faisceau de voies de services. Aucune victime ni dégât ne sont donc à déplorer.

Fig. 1 : Le train QMAR28 arrêté après sa déviation inopinée

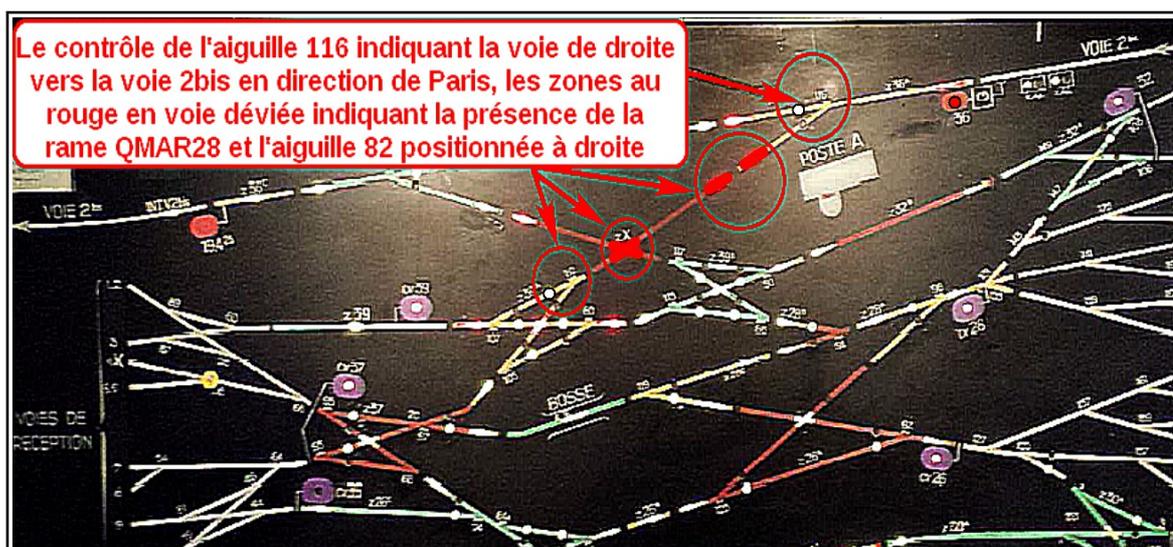
La figure 8 présente une photo, prise juste après l'incident, d'une partie du tableau de contrôle optique (TCO) à disposition de l'agent-circulation du poste A d'Achères. On y observe notamment la position des aiguilles 116 et 82 et celle du train QMAR28. Le contrôle à droite de l'aiguille 116 avec un itinéraire tracé en direction de la voie 2bis alors que le train est arrêté sur sa voie déviée, à gauche, met en évidence une anomalie au niveau de cet appareil de voie et révèle que l'agent-circulation du poste A n'est pas en cause dans l'incident analysé.

Fig. 8 : Photo du tableau de contrôle optique du poste A d'Achères lors de l'incident

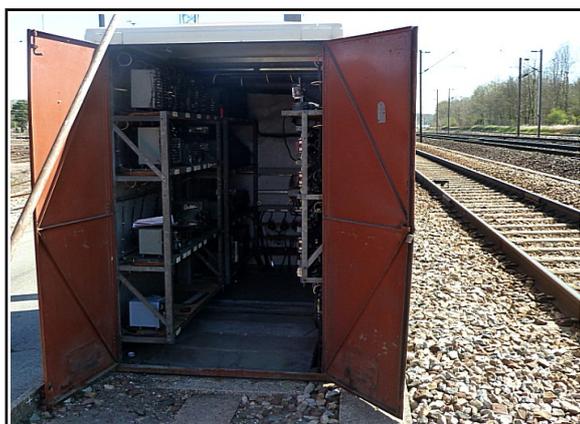
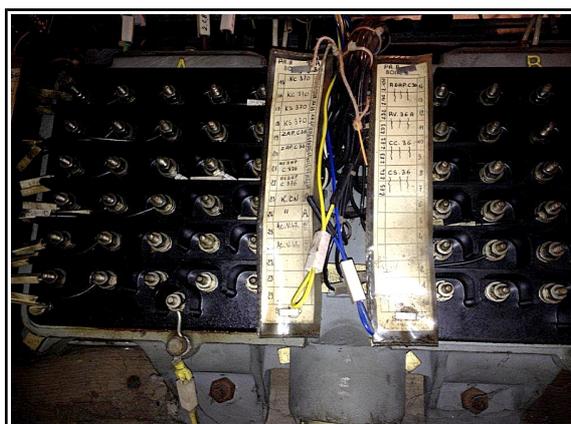
Le câble de signalisation remplacé dans la nuit du 8 au 9 décembre 2014 comprenait 28 paires de conducteurs, dont plusieurs servaient à des installations de sécurité telles que le signal C36 ou l'aiguille 116. Il reliait le local technique du poste A d'Achères au centre 36 au bord de la voie 2bis. Au local technique du poste A et au centre 36, ses conducteurs étaient branchés sur des boîtiers comme le présente la figure 9.

1- Le centre 36 en bordure de la voie 2bis

2- Boîtiers de branchement dans le centre 36

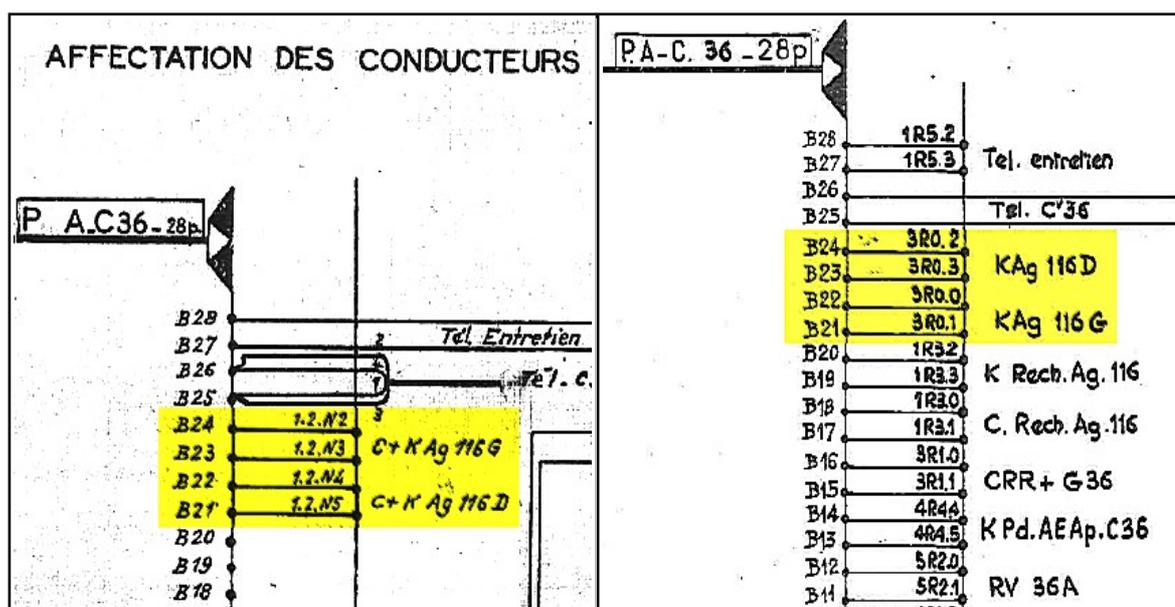
Or les spécialistes de l'infirpôle « Paris-Saint-Lazare » ont mis en évidence, dès 9h30 le 9 décembre 2014, une erreur de câblage concernant le câble qui venait d'être mis en service. Les quatre conducteurs des circuits de contrôle-commande de l'aiguille 116 avaient en effet été reliés aux mauvaises bornes dans le centre 36 du fait que le câblage avait été réalisé conformément au schéma d'affectation des conducteurs à disposition dans ce centre qui comportait une inversion des paires B21/B22 et B23/B24.

1- Schéma d'affectation dans le centre 36

2- Schéma d'affectation dans le poste A

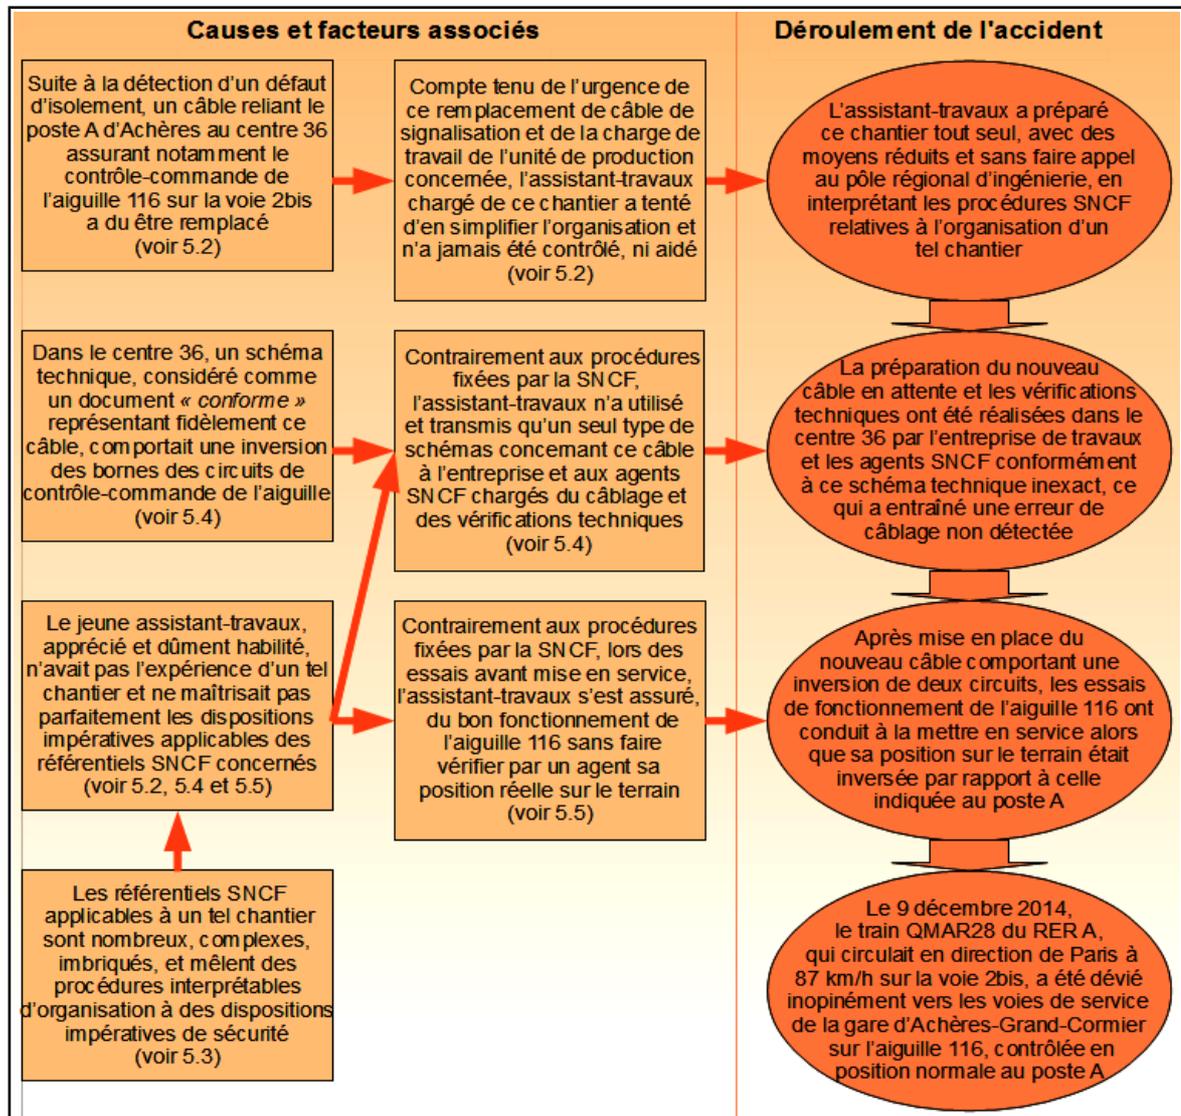
Les investigations effectuées permettent d'établir le graphique ci-après qui synthétise le déroulement de l'incident et en identifie les causes et les facteurs associés.

Fig. 11 : Déroulement de l'incident, causes et facteurs associés

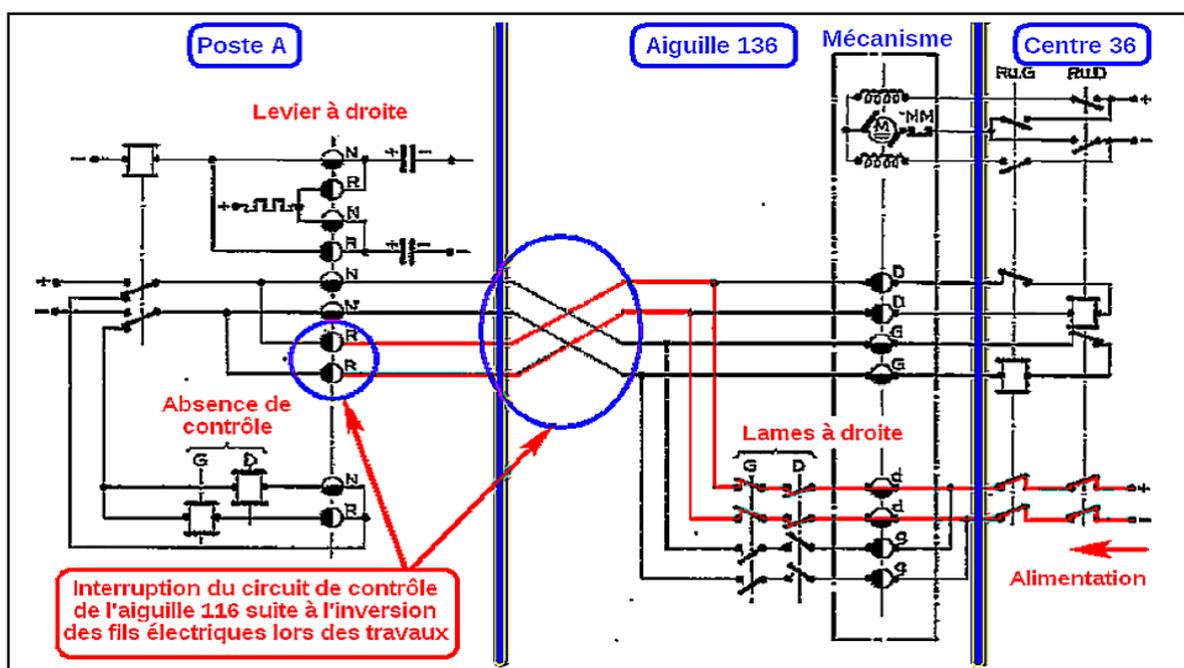
La figure A5-1 présente l'état des circuits de contrôle-commande de l'aiguille juste après la remise sous tension des nouveaux conducteurs. Les deux lames de l'aiguille donnaient alors la direction de droite (d) sur le terrain et son levier de commande dans le poste A était en position normale (N), mais l'inversion des conducteurs ne permettait pas à l'alimentation de son circuit de contrôle (en rouge) dans le centre 36 d'exciter son voyant de contrôle à droite (D) sur le TCO du poste A. C'est l'absence de contrôle initialement constaté par l'assistant-travaux lors de la remise sous tension des circuits.

Fig. A5-1 : L'absence de contrôle de l'aiguille 116 en direction de droite au début des essais

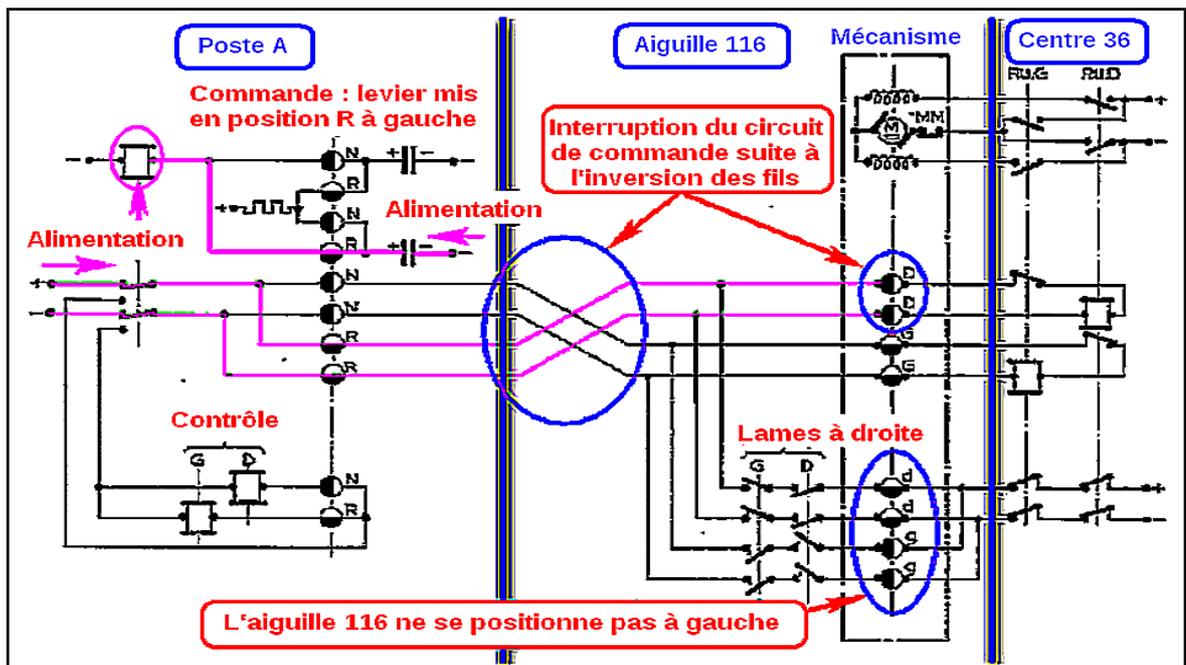
La figure A5-2 présente la commande à gauche de l'aiguille effectuée à la demande de l'assistant-travaux. Son levier de commande a donc été mis en position renversée (R) mais l'inversion des conducteurs n'a pas permis à l'alimentation de son circuit de commande (en violet) dans le poste A d'exciter le relais dans le centre 36 devant établir le circuit électrique qui agit sur le mécanisme de l'aiguille pour transférer ses deux lames dans l'autre position. En conséquence, les lames d'aiguille sont restées en direction de droite (d) sur le terrain. Pendant cette commande ponctuelle, les voyants de contrôle de l'aiguille sur le TCO étaient naturellement éteints, ses circuits de contrôle n'étant plus alimentés.

Fig. A5-2 : L'aiguille 116 reste en direction de droite malgré sa commande à gauche

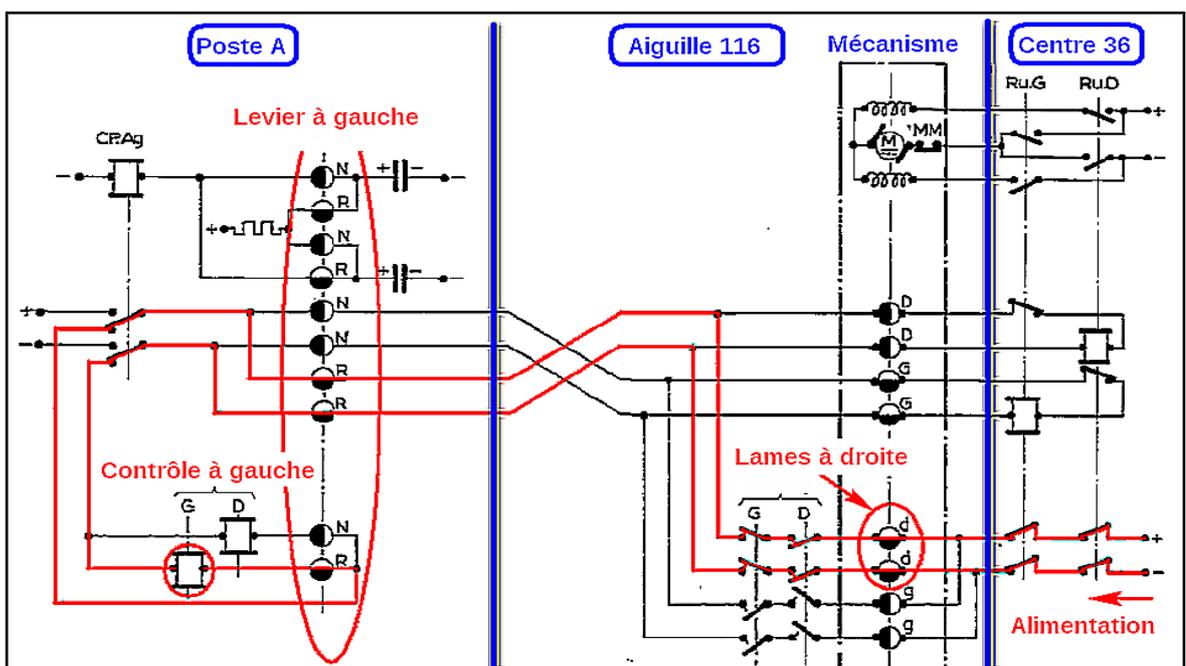
La figure A5-3 présente l'état des circuits de contrôle-commande de l'aiguille juste après cette commande à gauche, une fois le circuit de commande redevenu inactif. Ses deux lames d'aiguille donnaient alors la direction de droite (d) sur le terrain, mais son levier de commande dans le poste A était en position renversée (R) et l'inversion des conducteurs permettait à l'alimentation de son circuit de contrôle (en rouge) dans le centre 36 d'exciter son voyant de contrôle à gauche (G) sur le TCO du poste A. Sans avoir constaté que l'aiguille donnait toujours la direction de droite sur le terrain, l'assistant-travaux a observé dans le poste A que sa commande à gauche avait abouti à son contrôle à gauche au TCO.

Fig. A5-3 : La commande et le contrôle à gauche de l'aiguille 116 donnant la direction de droite

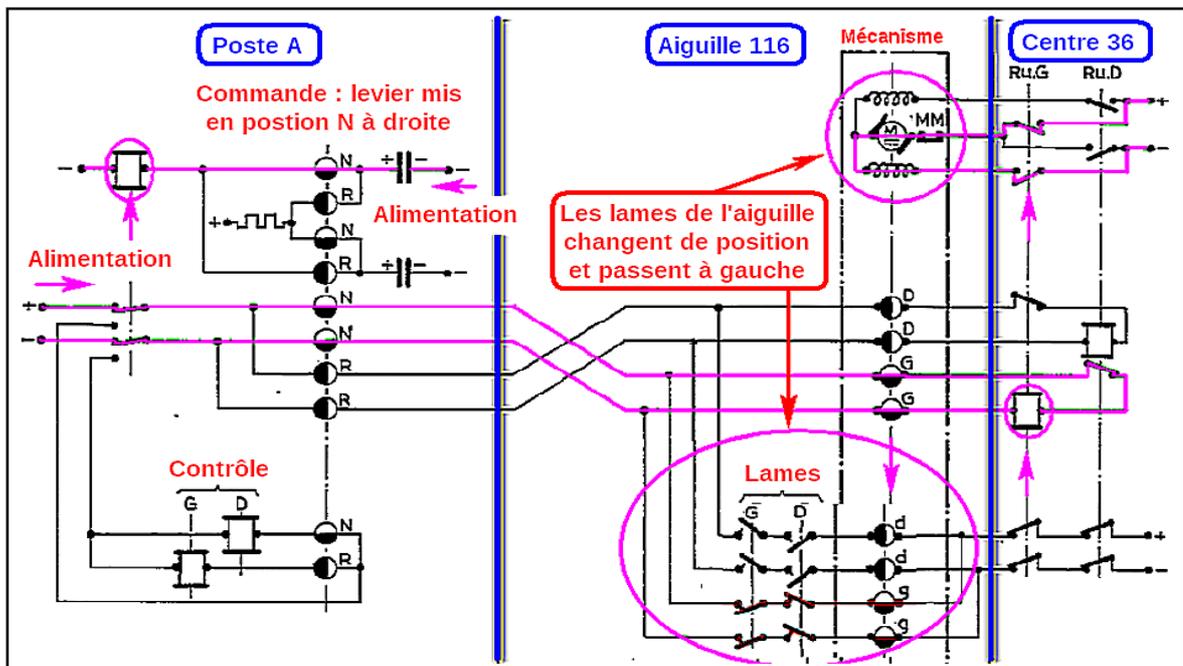
La figure A5-4 présente la commande à droite de l'aiguille effectuée à la demande de l'assistant-travaux. Son levier de commande a donc été mis en position normale (N) mais l'inversion des conducteurs a permis à l'alimentation de son circuit de commande (en violet) dans le poste A d'exciter le relais dans le centre 36 devant établir le circuit électrique qui agit sur le mécanisme de l'aiguille pour transférer ses deux lames dans l'autre position. En conséquence, les lames d'aiguille se sont positionnées pour donner la direction de gauche (g) sur le terrain. Pendant cette commande ponctuelle, ses voyants de contrôle sur le TCO étaient naturellement éteints, les circuits de contrôle n'étant plus alimentés.

Fig. A5-4 : L'aiguille 116 se positionne en direction de gauche suite à sa commande à droite

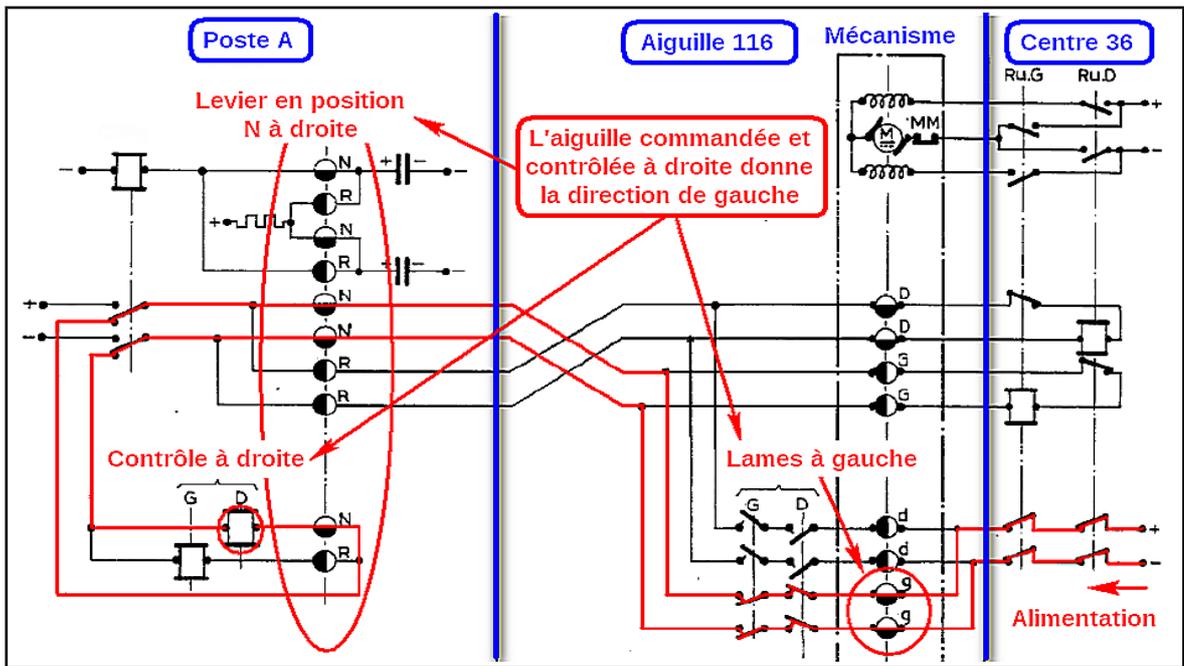
La figure A5-5 présente l'état des circuits de contrôle-commande de l'aiguille juste après cette commande à droite, une fois le circuit de commande redevenu inactif. Ses deux lames d'aiguille donnaient alors la direction de gauche (g) sur le terrain, mais son levier de commande dans le poste A était en position normale (N) et l'inversion des conducteurs permettait à l'alimentation de son circuit de contrôle (en rouge) dans le centre 36 d'exciter son voyant de contrôle à droite (D) sur le TCO du poste A. Sans avoir constaté que l'aiguille donnait la direction de gauche sur le terrain, l'assistant-travaux a observé dans le poste A que sa commande à droite avait abouti à son contrôle à droite au TCO.

Fig. A5-5 : La commande et le contrôle à droite de l'aiguille 116 donnant la direction de gauche
