**RAPPORT  
D'ENQUÊTE TECHNIQUE**  
sur le heurt  
d'un Train Express Régional  
stationné à quai par un train  
de surveillance de l'Infrastructure  
survenu le 15 décembre 2014  
en gare  
de Saint-Germain-des-Fossés (03)

**Mai 2016**

**Bureau d'Enquêtes sur les Accidents  
de Transport Terrestre**

Affaire n° BEATT-2014-014

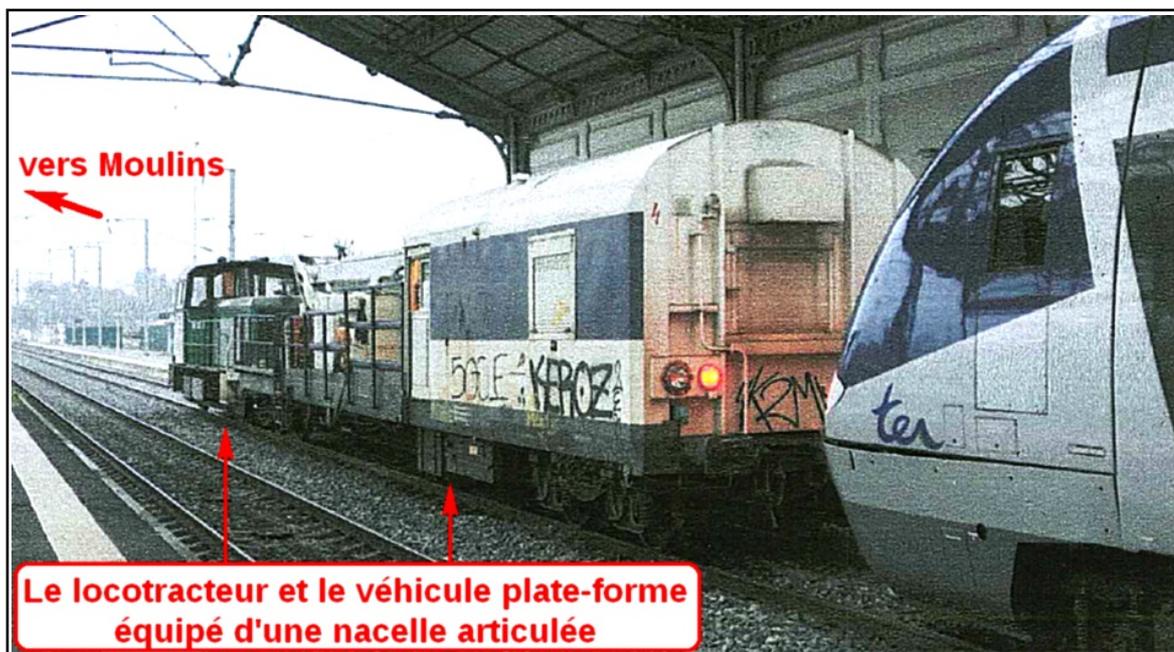
Le train de surveillance de l'Infrastructure a parcouru environ 500 mètres sans visibilité avant de heurter le TER à l'arrêt.

Fig. 1 : L'accident

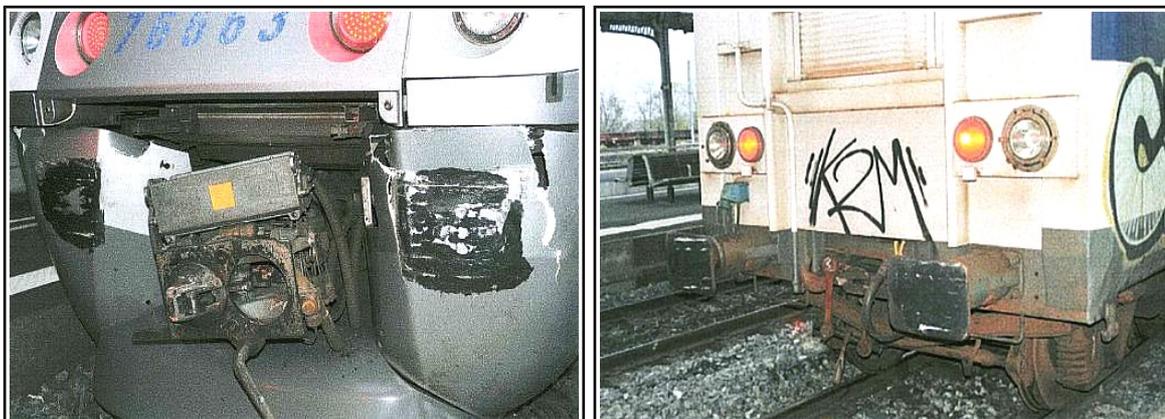
L'infrastructure ferroviaire n'a subi aucun dégât. Les trains n'ont pas déraillé suite au choc et les dommages aux matériels roulants sont légers. Le TER a seulement subi quelques dégâts dans sa partie arrière, en particulier son attelage automatique a été tordu et la jupe aérodynamique a été cassée en plusieurs endroits.

1- L'arrière du TER

2- L'avant du train de travaux

Fig. 2 : Photos des dégâts sur les matériels roulants concernés

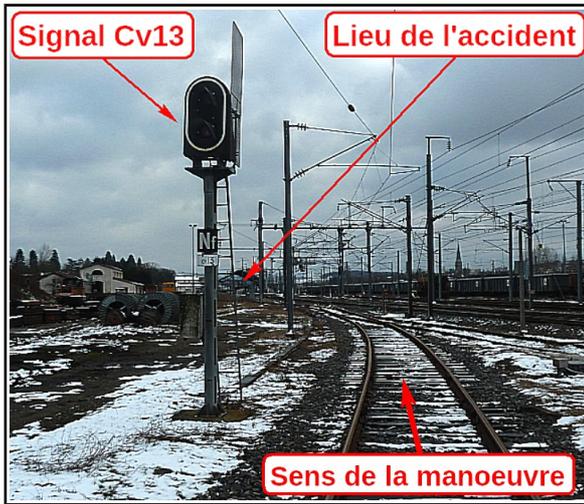
Selon les référentiels en vigueur, le feu blanc présenté par le signal Cv13 commandait au conducteur du train de surveillance de l'Infrastructure d'observer la marche en manœuvre. Comme le conducteur ne pouvait observer lui-même la signalisation, la voie et les personnes susceptibles de se mettre en danger, cette observation aurait dû incomber à

Fig. 8 : Le signal Cv13 sur la voie n° 5bis

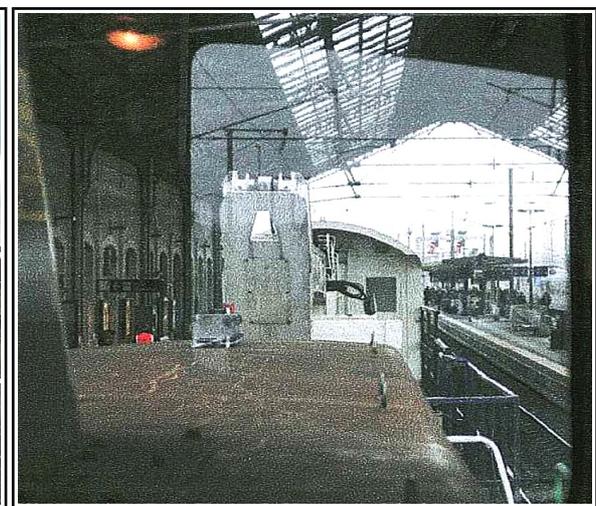
Le TER a été heurté 1 min 48 sec après son arrêt en gare par le train de surveillance de l'Infrastructure. Ce train de surveillance de l'Infrastructure a parcouru près de 500 mètres depuis le signal Cv13 qui avait été ouvert par l'agent-circulation une fois le TER à quai. Alors que le jour se levait, que le temps était brumeux et la visibilité assez mauvaise, le conducteur du train de surveillance de l'Infrastructure a ainsi effectué cette manœuvre à une vitesse moyenne estimée à 18 km/h avec un véhicule plate-forme qui lui masquait la vue sur la voie devant lui comme le montre la figure 11.

Fig. 11 : La vision du conducteur au moment du choc

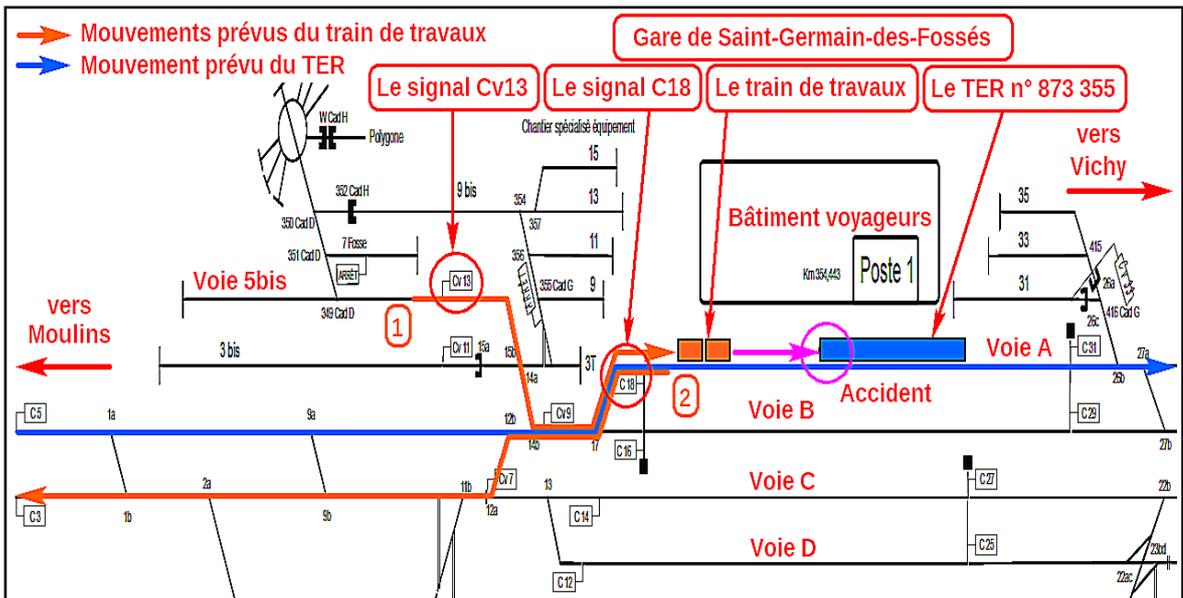
Le train de surveillance de l'Infrastructure était prêt à partir en ligne vers 8h30, avec un peu de retard, et il se trouvait alors derrière le signal Cv13 sur la voie de service n° 5bis avec son locotracteur et le véhicule plate-forme placé devant lui. À 8h34, le conducteur a appelé par téléphone portable l'agent-circulation du poste 1 de Saint-Germain-des-Fossés pour lui demander l'autorisation de venir voie A à quai afin de repartir en direction de Moulins. À cet effet, il lui suffit de dépasser le signal C18 implanté, pour l'autre sens, sur la voie A en début de quai.

Fig. 12 : L'itinéraire du train de surveillance de l'Infrastructure du signal Cv13 à la voie A à quai
