**RAPPORT
D'ENQUÊTE TECHNIQUE**
sur la dérive du TER n° 848973
entre Formerie (60), Serqueux (76)
et Sommery (76)
le 20 octobre 2015

**Bureau d'Enquêtes sur les Accidents
de Transport Terrestre**

Affaire n° BEATT-2015-013

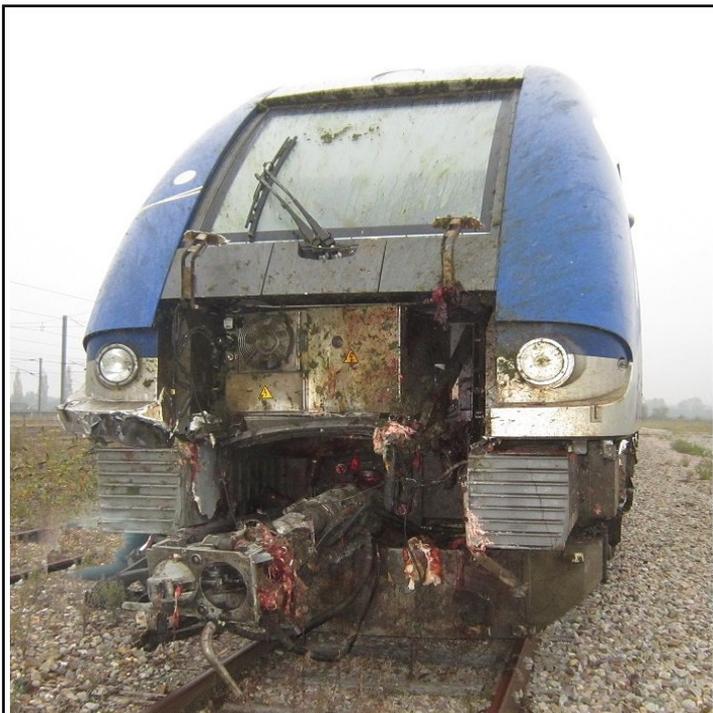
Figure 1 : Face avant de la motrice accidentée

Le choc violent a détruit les carénages en matière composite du nez de la motrice mais les éléments de structure et les organes de roulement sont intacts

La barre de l'attelage automatique est tordue.

Le coupleur électrique est avarié et rempli de matières organiques.

La tuyauterie de la conduite pneumatique principale est arrachée.

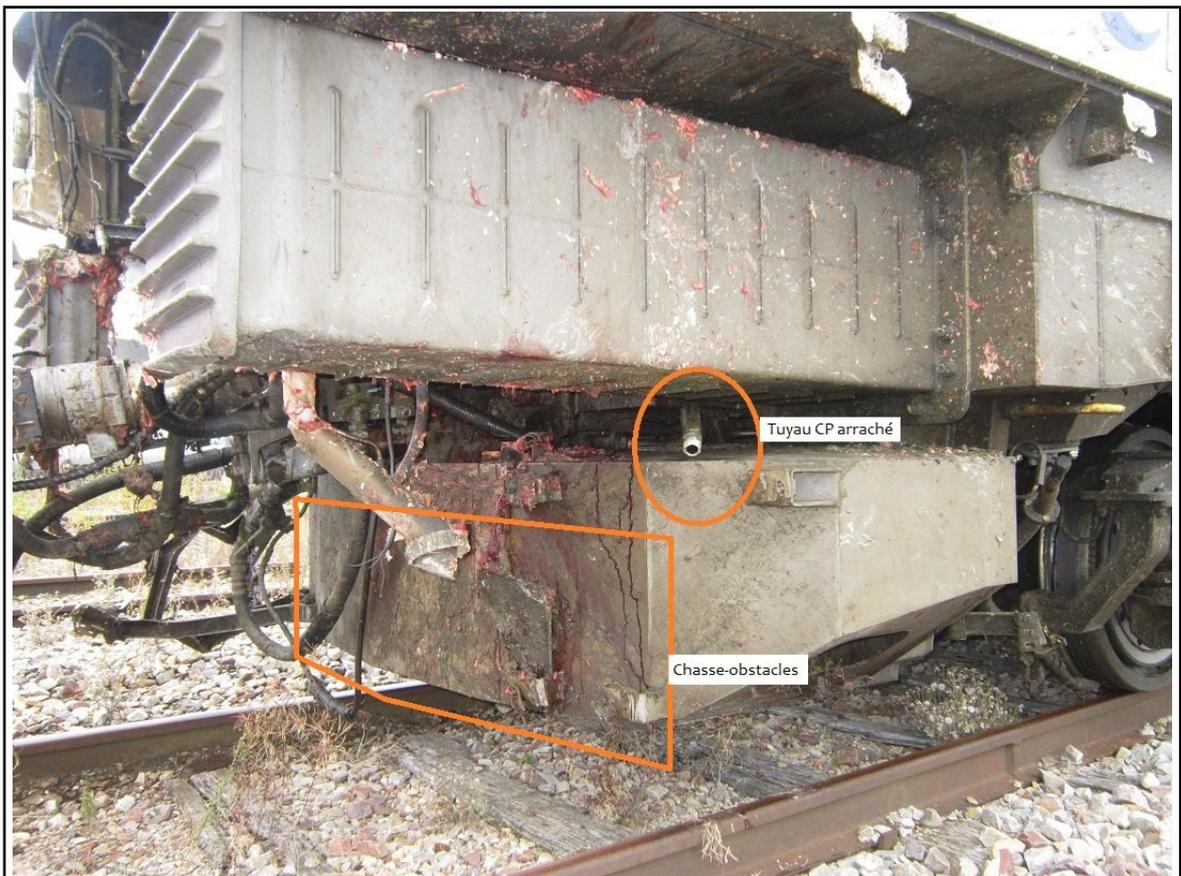
De nombreux équipements pneumatiques et électriques sont détériorés, notamment la conduite principale (CP) et le coupleur électrique de l'attelage qui sont arrachés.

Figure 8 : Tuyau de conduite principale arraché et caisson chasse-obstacles

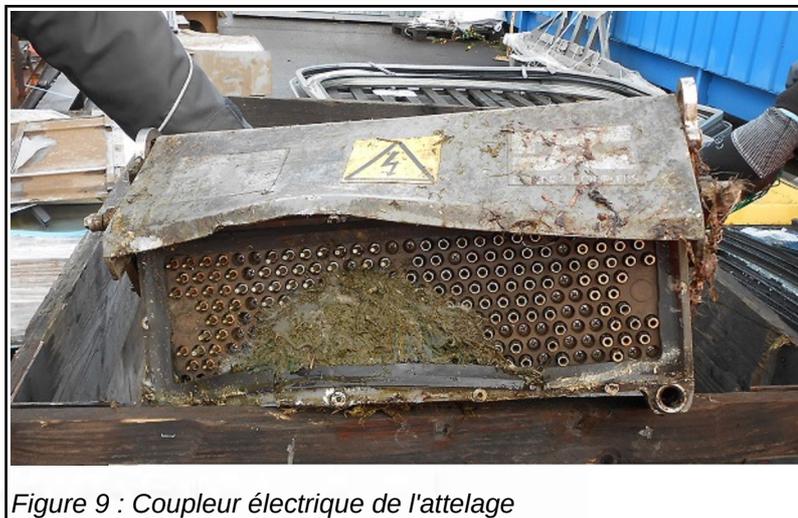
Ce coupleur qui a été retrouvé sur les lieux de la collision est très endommagé mécaniquement et des matières organiques sont accumulées sur les contacts électriques sous le capot de protection.

Figure 9 : Coupleur électrique de l'attelage

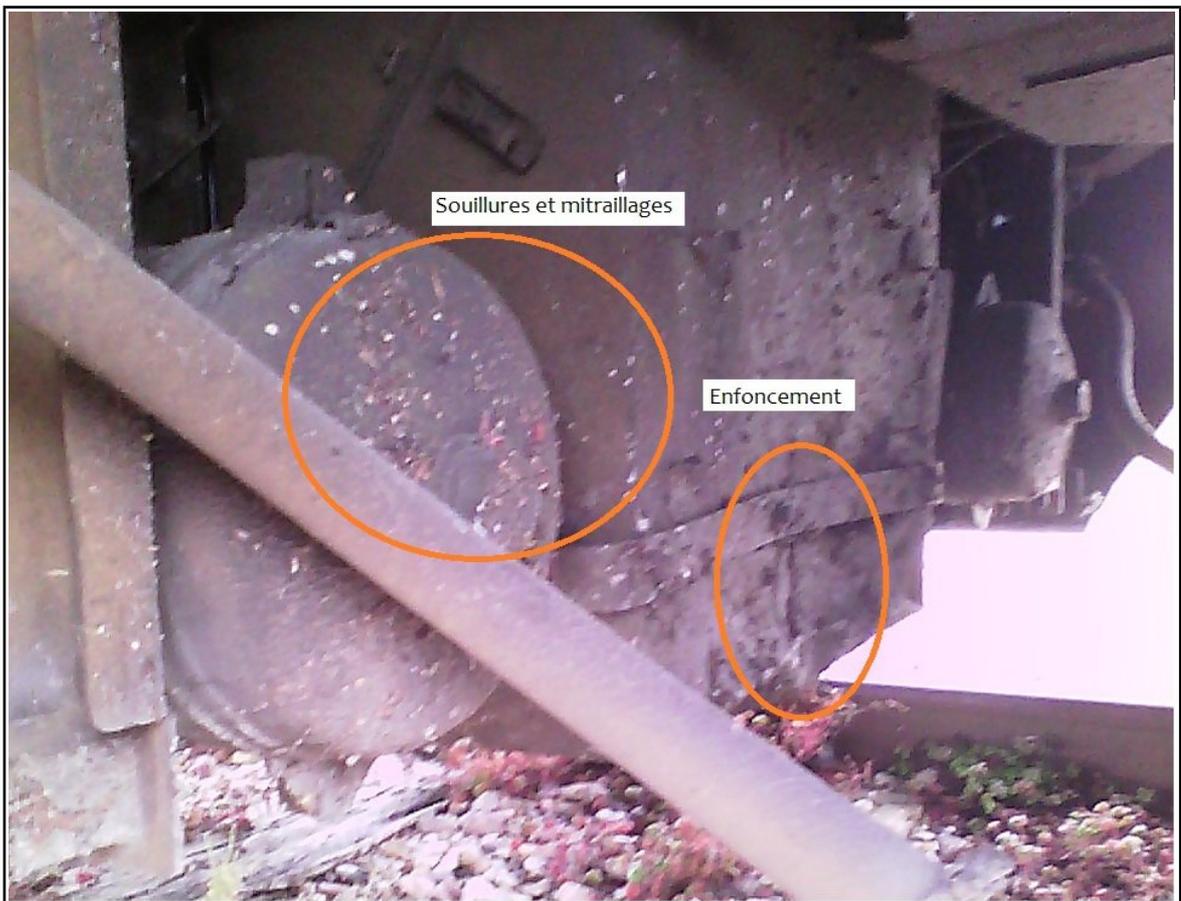
L'ensemble des dessous de caisses sont souillés de matières organiques, ont subi des chocs et ont été mitraillés par des projections de ballast jusqu'à l'étrave de la motrice arrière qui est déformée et fendue.

Figure 10 : Enfoncements, souillures et mitraillages des organes sous-caisse

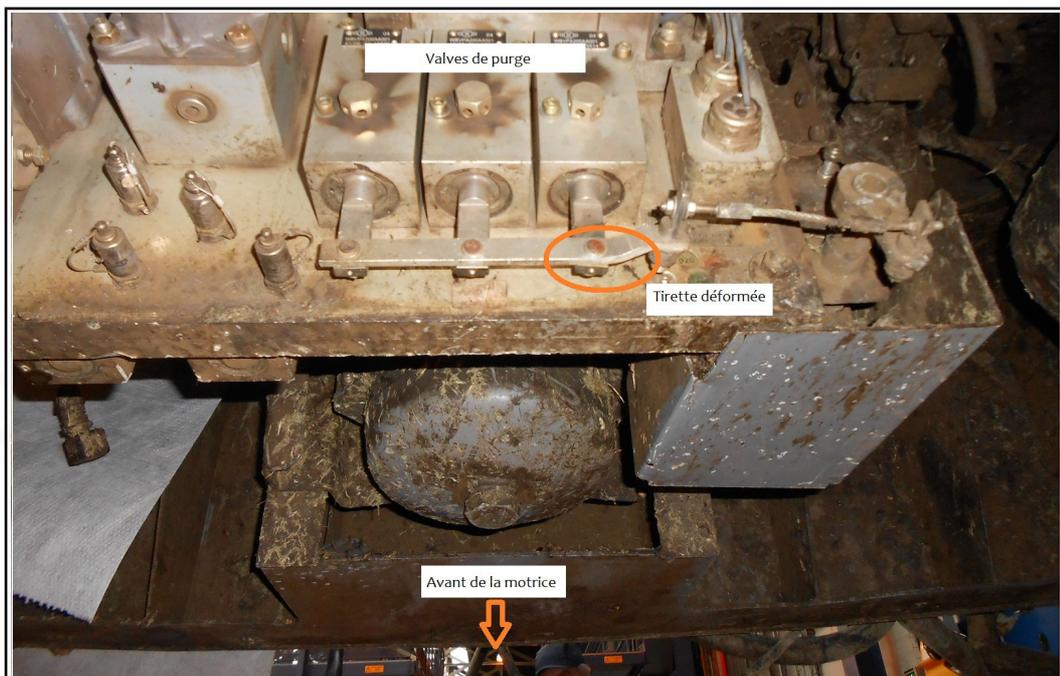
Le capot de protection du panneau de frein du bogie moteur de la motrice Z 27674 (bogie n° 4) est détérioré et porte des traces de contact avec les tirettes des valves purge. La commande des valves de purge est tordue.

Figure 11 : Valves de purge du bogie n°4

La modification des valves de purge des panneaux de freins consiste à remplacer les valves automatiques à impulsion par des valves manuelles. Avec ces dernières, une impulsion fugitive sur les valves ne provoquera qu'une légère baisse du niveau de freinage et non pas un desserrage complet.

Ensuite, l'amélioration du chasse-obstacles étant abandonnée, il a été décidé d'améliorer la protection mécanique de ces valves et de leur commande. Dans ce cadre, la commande des valves a été raccourcie de 9 mm ce qui les éloigne d'autant du capotage et une plaque de protection a été ajoutée limitant la déformation éventuelle du capotage.

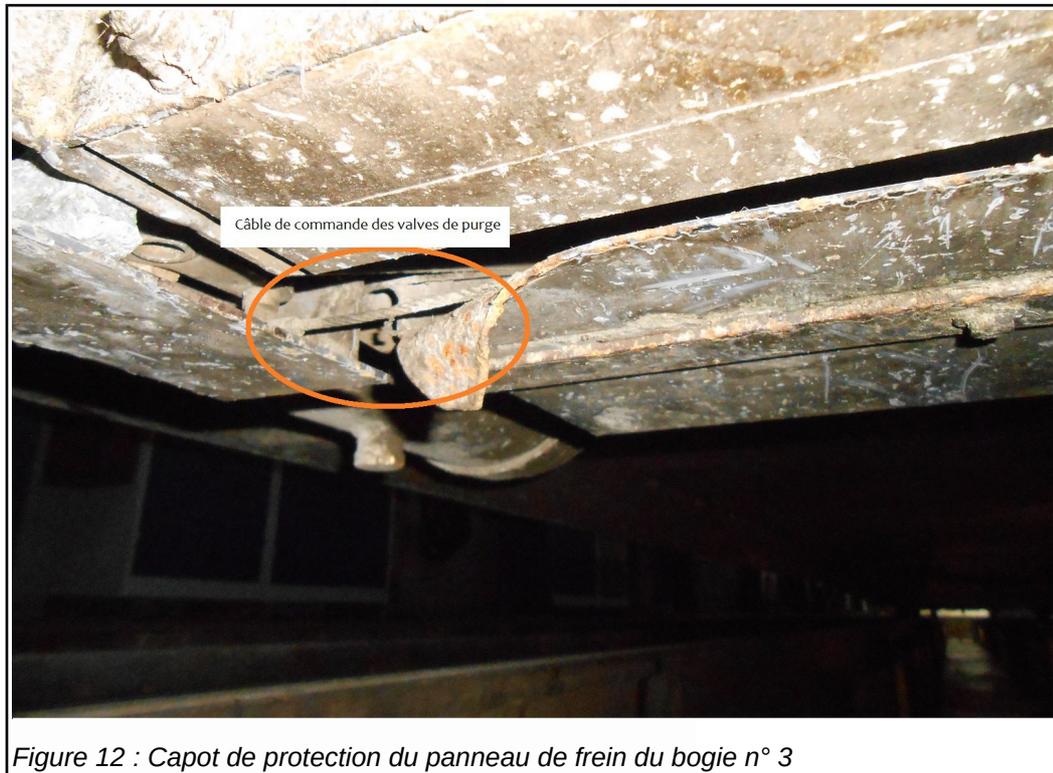
Le capot de protection du panneau de frein du bogie porteur de la motrice Z 27674 a été déformé par des chocs laissant pénétrer des pierres provenant du ballast. La commande des valves de purge présente des impacts dus probablement à ces pierres.

Les capots des panneaux de frein et les commandes des valves de purge des bogies n° 1 et n° 2 présentent des traces et des indices similaires.

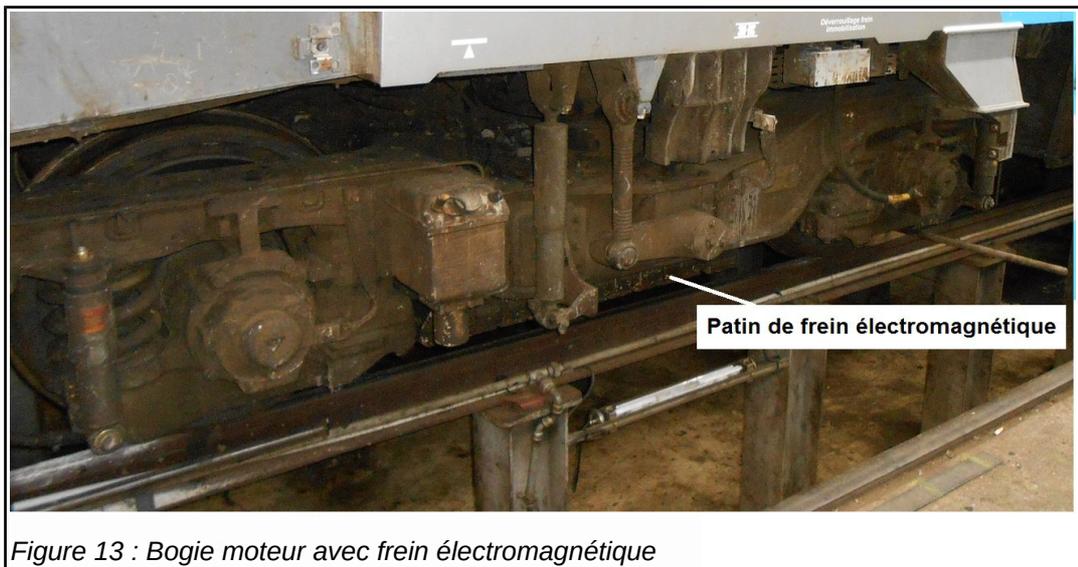
Les faces actives des patins électro-magnétiques des deux bogies moteurs de la rame présentent des traces d'oxydation et de salissure montrant qu'ils n'ont pas été appliqués récemment et notamment pas lorsque le freinage d'urgence a été commandé par le conducteur lors du choc et pendant la dérive.

Figure 13 : Bogie moteur avec frein électromagnétique

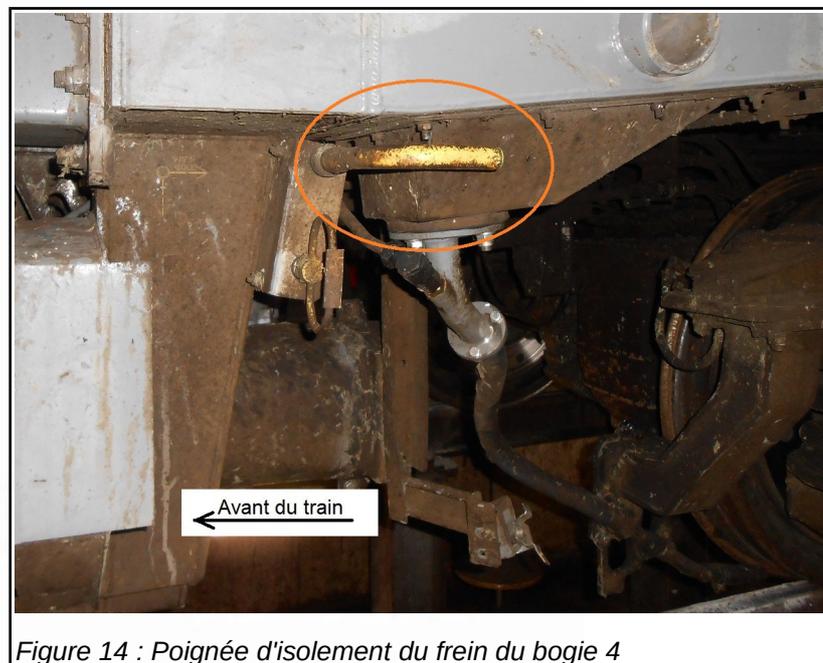
Le robinet d'isolement du frein du bogie 4 (le 1^{er} bogie dans le sens de la marche) est en position **isolé**, la poignée de commande étant horizontale. L'orientation de cette poignée et la présence de débris organiques à proximité permettent de penser que son positionnement anormal est une conséquence du choc.

Figure 14 : Poignée d'isolement du frein du bogie 4

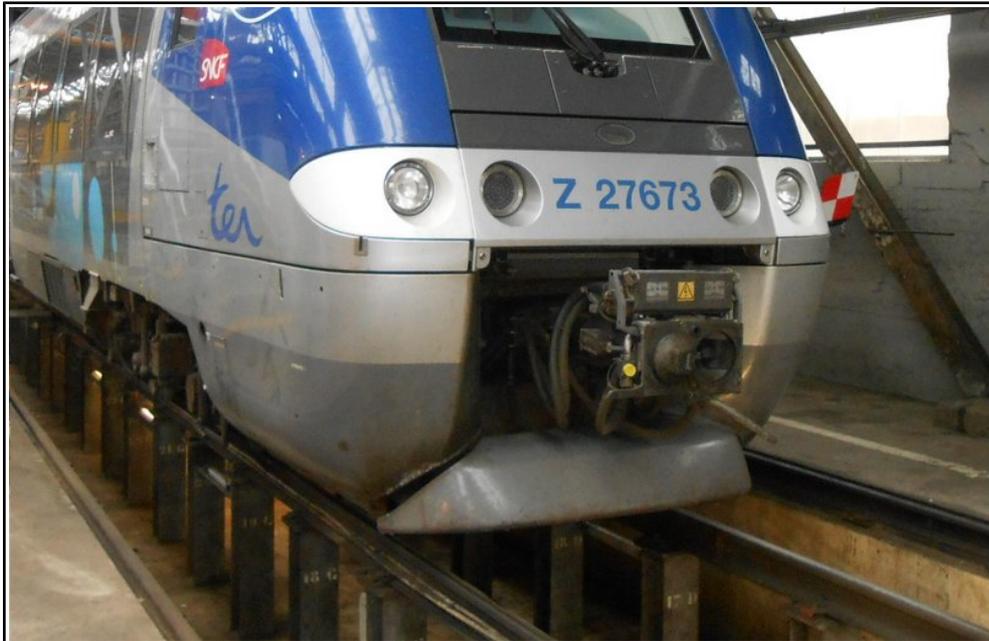
L'étrave de la motrice arrière est déformée et est fissurée. Le sens des déformations montre qu'elle a été percutée par l'intérieur.

Figure 15 : Étrave de la motrice arrière

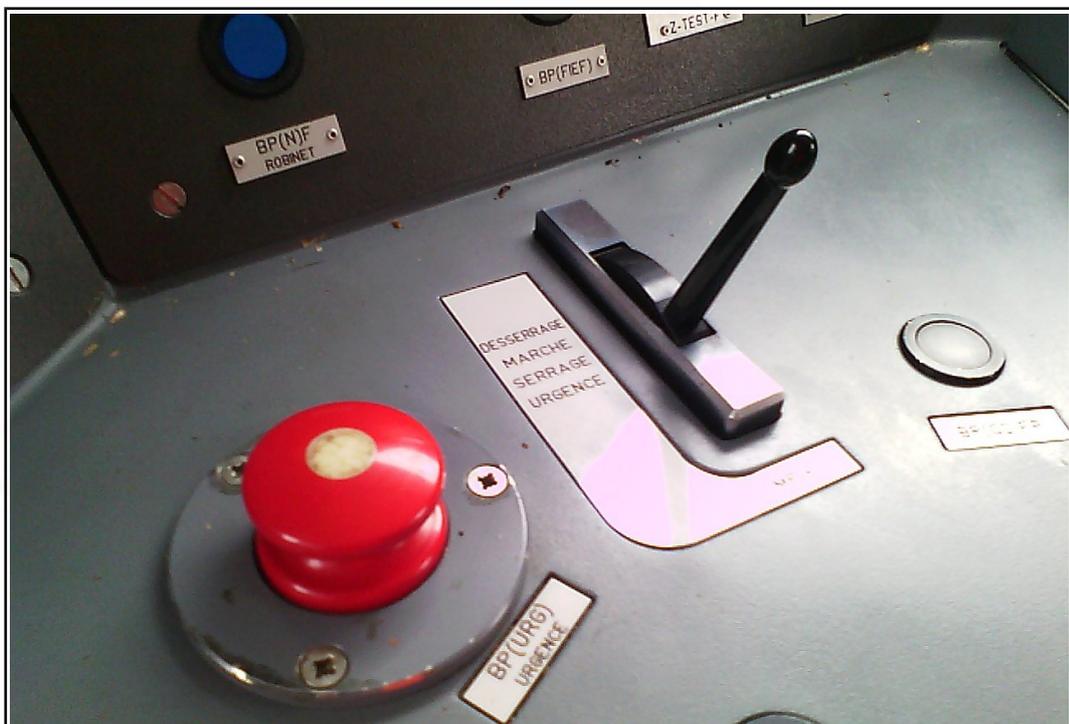
Dans la cabine avant (Z 27674), le manipulateur de frein est sur **Urgence**, le bouton poussoir d'urgence (BP-URG) est enfoncé.

Figure 16 : Commandes du frein en cabine avant

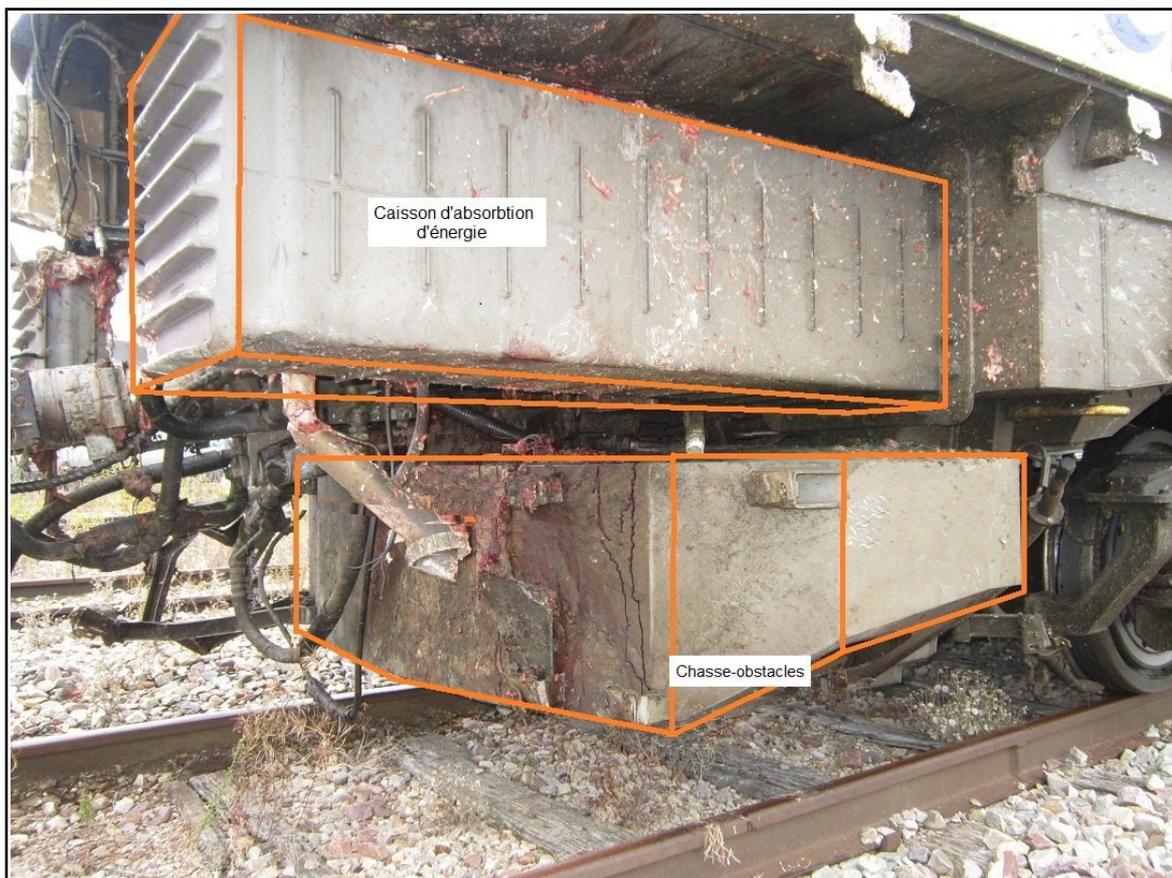
Sur l'AGC, le chasse-obstacles est en retrait par rapport à l'avant du véhicule et situé sous la barre d'attelage et les caissons d'absorption. Si la vitesse du train et la masse de l'objet percuté sont suffisants pour détruire l'étrave et les carénages, l'objet se trouve coincé contre le chasse-obstacles sans pouvoir s'échapper vers le haut. Comme le dièdre du chasse-obstacles est réduit, il n'aura pas tendance à s'échapper vers les côtés.

Le chasse-obstacles étant vertical et non pas en forme de soc, et comme il est situé relativement haut (260 mm mesurés sur le véhicule accidenté), l'objet aura plus facilement tendance à passer sous le train.

Figure 19: Positionnement du chasse-obstacles sous le caisson sur AGC

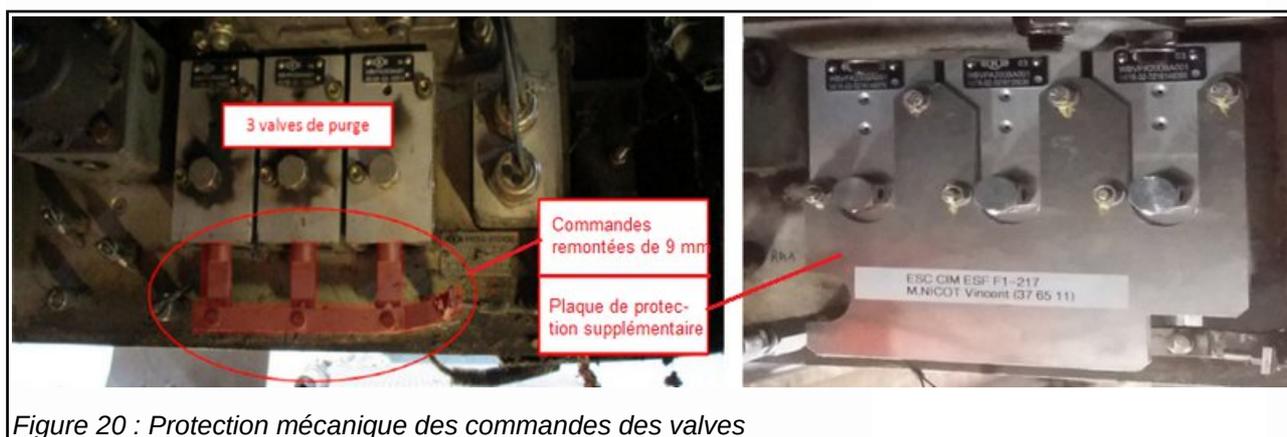
Figure 20 : Protection mécanique des commandes des valves

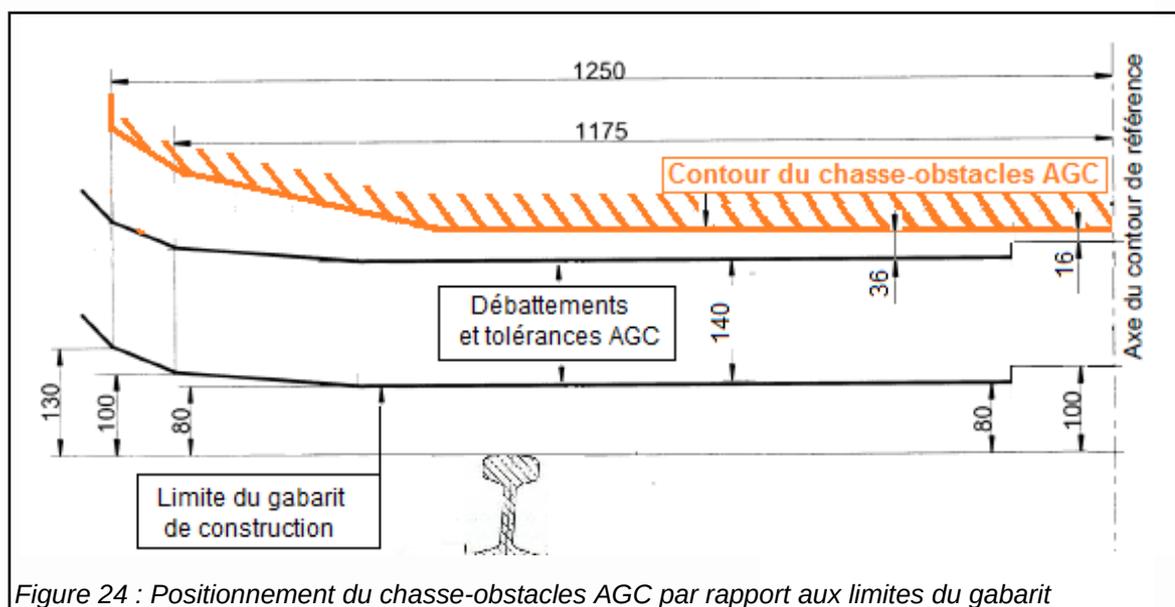
L'enquête a montré que la prise en compte des débattements et des tolérances de construction lors de l'application de la fiche UIC 505-1 est sujette à des différences de méthodes qui ont conduit à un écart de 16 mm entre les calculs réalisés par le constructeur BT* et ceux de la SNCF.

Une exploitation optimisée des possibilités données par la fiche aurait donc permis de positionner le chasse-obstacles 16 mm plus bas en partie centrale et 36 mm plus bas de part et d'autre de l'échancrure centrale ce qui était de nature à augmenter son efficacité.

Figure 24 : Positionnement du chasse-obstacles AGC par rapport aux limites du gabarit
