**RAPPORT
D'ENQUÊTE TECHNIQUE**
sur le franchissement d'un signal fermé
et le talonnage d'une aiguille
par un TER à Antibes (06)
survenus le 26 décembre 2016

**Bureau d'Enquêtes sur les Accidents
de Transport Terrestre**

Affaire n° BEATT-2016-012

**Rapport d'enquête technique
sur le franchissement d'un signal fermé
et le talonnage d'une aiguille
par un TER à Antibes (06)
survenus le 26 décembre 2016**

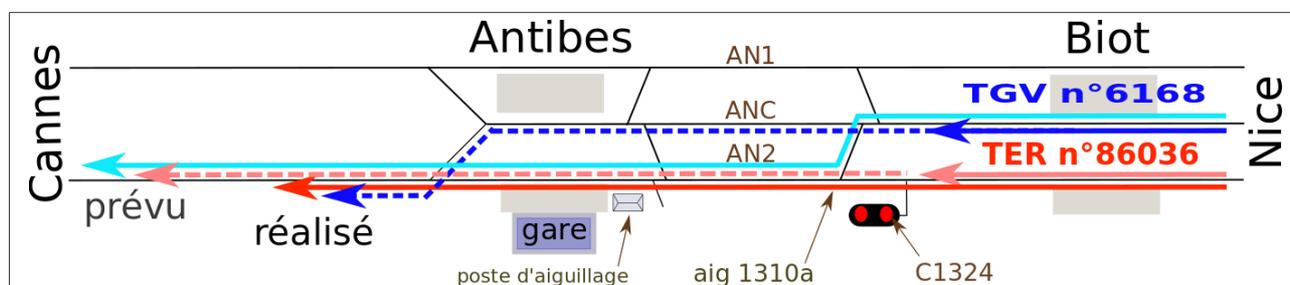
Vue n° 1 : schéma simplifié des voies de la gare d'Antibes

Le lundi 26 décembre 2016 à 16 h 10, en gare d'Antibes, le TER n° 86036, circulant entre Ventimiglia et Cannes, franchit à la vitesse de 15 km/h environ l'aiguille 1310a située sur la voie principale AN2 et positionnée pour le TGV n° 6168 arrivant voie ANC. L'aiguille 1310a protégée par le signal carré 1324 est talonnée¹.

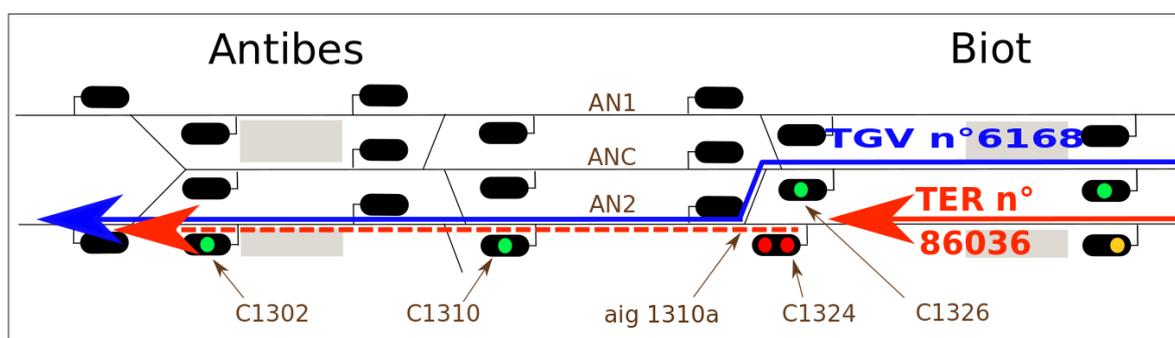
Vue n° 11 : les passages prévus

Vers 15 h 50, l'agent-circulation prépare le passage du TGV arrivant de la voie ANC vers la voie AN2 devant le TER. Pour ce faire, l'agent-circulation supprime le tracé permanent sur l'itinéraire depuis le signal C1324 vers le signal C1310 et commande l'itinéraire de la voie ANC vers la voie AN2, soit du signal C1326 vers le signal 1310 pour le TGV : il vérifie l'ouverture du signal de protection, ce qui lui permet d'avoir l'assurance que tous les aiguillages sont positionnés correctement. Il prépare ensuite le passage du TER sur la voie AN2 derrière le TGV en enregistrant l'itinéraire depuis le signal C1324 vers le signal C1310.

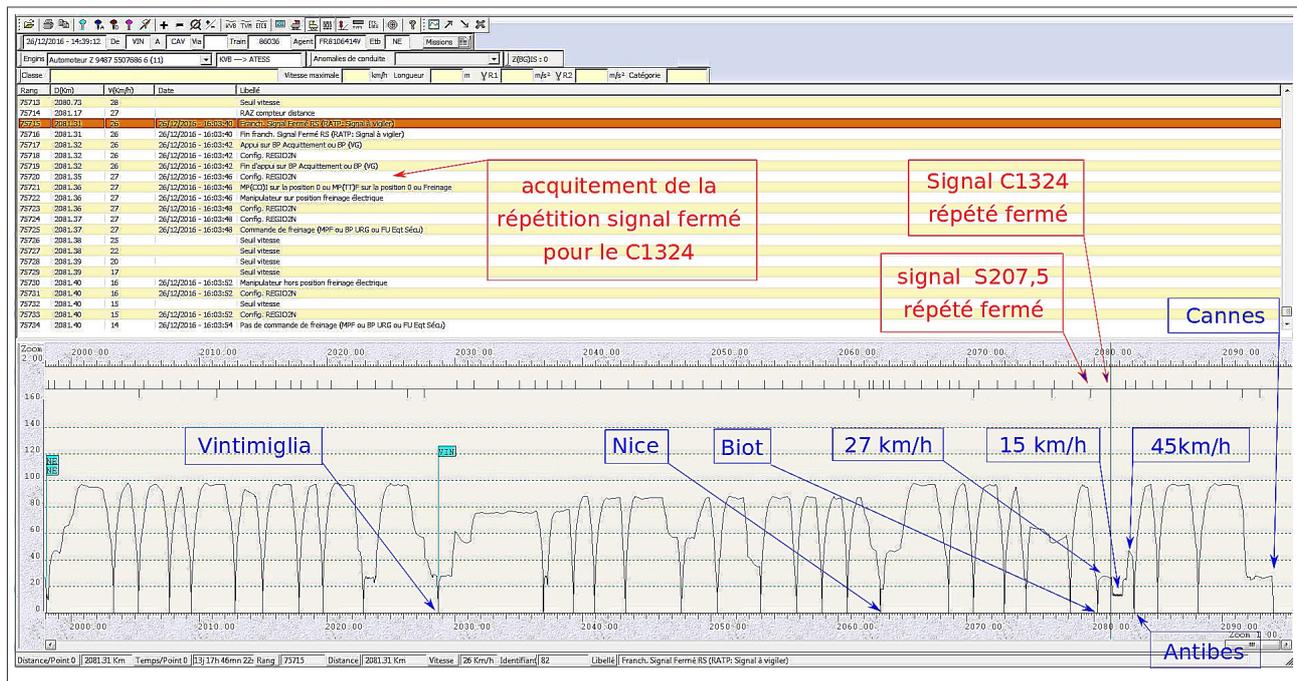
Vue n° 12 : extrait des données ATESS

La vue n° 12 montre un extrait des données issues de l'enregistrement ATESS de la rame Z55685. Les vitesses sont conformes aux limites en vigueur le jour de l'incident.

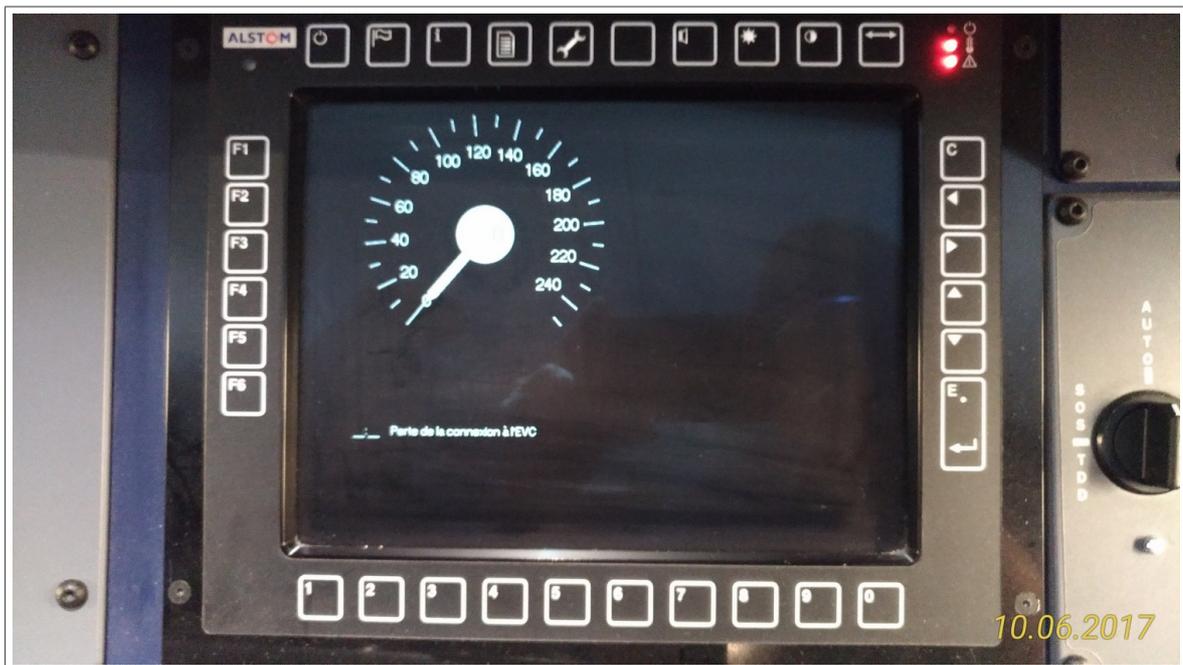
Vue n° 15 : KVB hors service

En cas de panne, que le DMI soit allumé avec le message « perte de la connexion à l'EVC » (voir vue n° 15) ou que cet écran soit éteint, le conducteur est tenu d'appliquer une même procédure figurant dans le manuel de conduite du Regio 2N (page 170) : **arrêt immédiat**, puis consultation du guide de dépannage. En pareille circonstance, une relance du système DMI-KVB est alors nécessaire.
