Untersuchungsbericht

Aktenzeichen: 60uu2015-06/010-3323

Gefährliches Ereignis im Eisenbahnbetrieb

Ereignisart:	Zugkollision
Datum:	18.06.2015
Zeit:	15:08 Uhr
Bahnhof:	Halle (Saale) Hbf
Gleis:	2w
Kilometer:	161,647

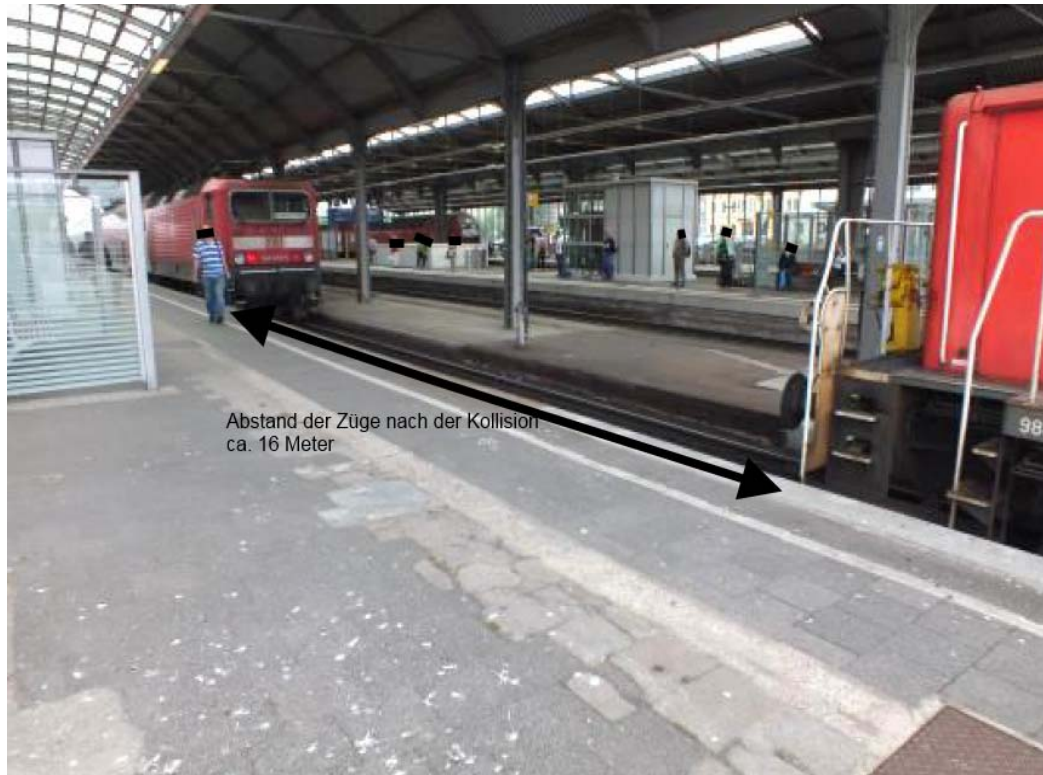
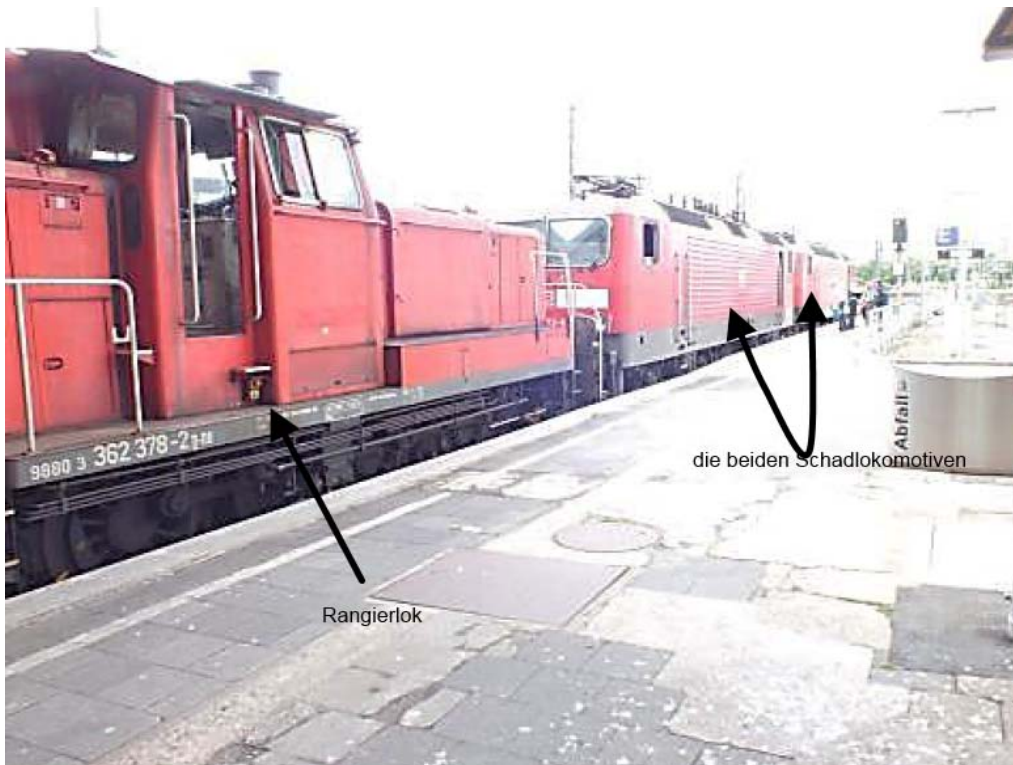
Bild 1 und 2: Aufnahmen an der Unfallstelle

Die Rangierfahrt bekam die Benachrichtigung in das Gleis 2w zu fahren, wo die RB 26269 zur Abfahrt bereitstand. Die Rangierfahrt kam trotz Einleitung der Bremsung nicht zum stehen und kollidierte mit der Regionalbahn. Die Regionalbahn wurde um ca. 16 Meter verschoben.

Bei der Einfahrt der Rangierfahrt in das Gleis 2w wurde der Bremsvorgang zu spät eingeleitet. Dadurch konnte eine Kollision, mit dem noch im Gleis 2w stehenden Personenzug, nicht verhindert werden.

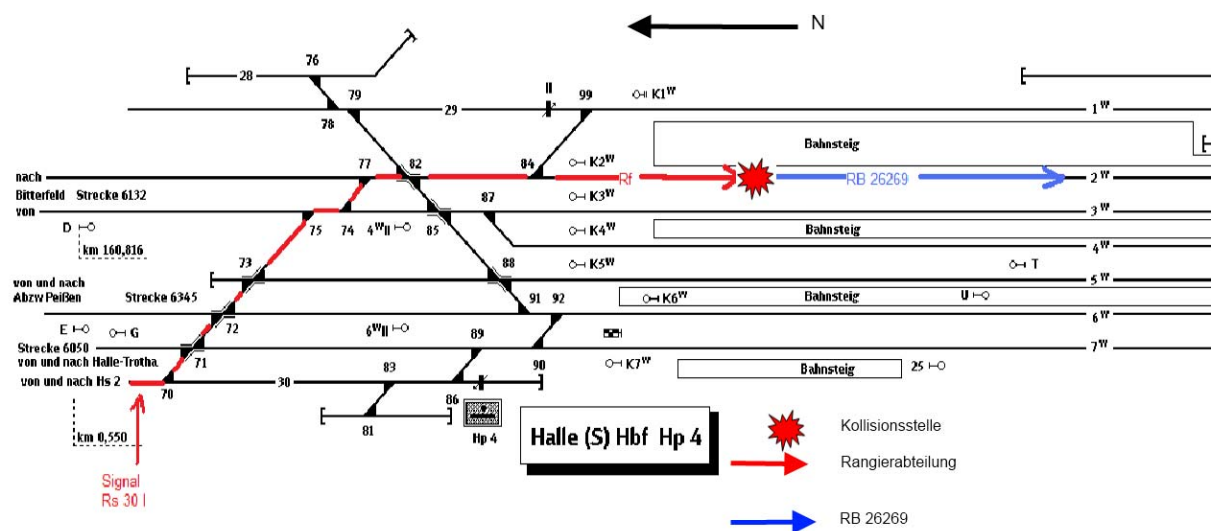
Abb. 2: Lageplan

Zum Zeitpunkt der Einleitung des Bremsvorgangs reicht der Bremsweg nicht mehr aus, um die Rangierfahrt vor dem Personenzug anhalten zu können.

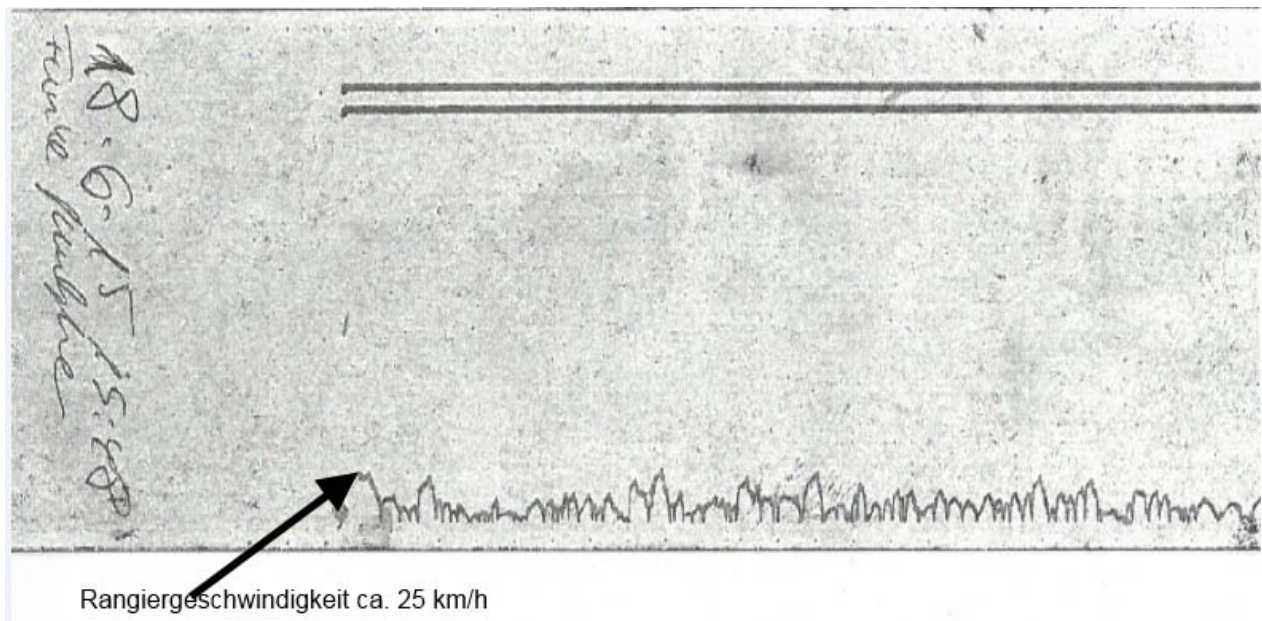
Abb. 4: Auszug aus dem Fahrtverlauf

Entsprechend der vorliegenden Unterlagen ist davon auszugehen, dass die Rangiergeschwindigkeit von 25 km/h nicht überschritten wurde.
