Untersuchungsbericht

Aktenzeichen: 60uu2013-11/075-3323

Gefährliches Ereignis im Eisenbahnbetrieb

Ereignisart:	Zugkollision
Datum:	11.11.2013
Zeit:	18:26 Uhr
Bahnhof:	Hosena
Gleis:	4
Kilometer:	88,485

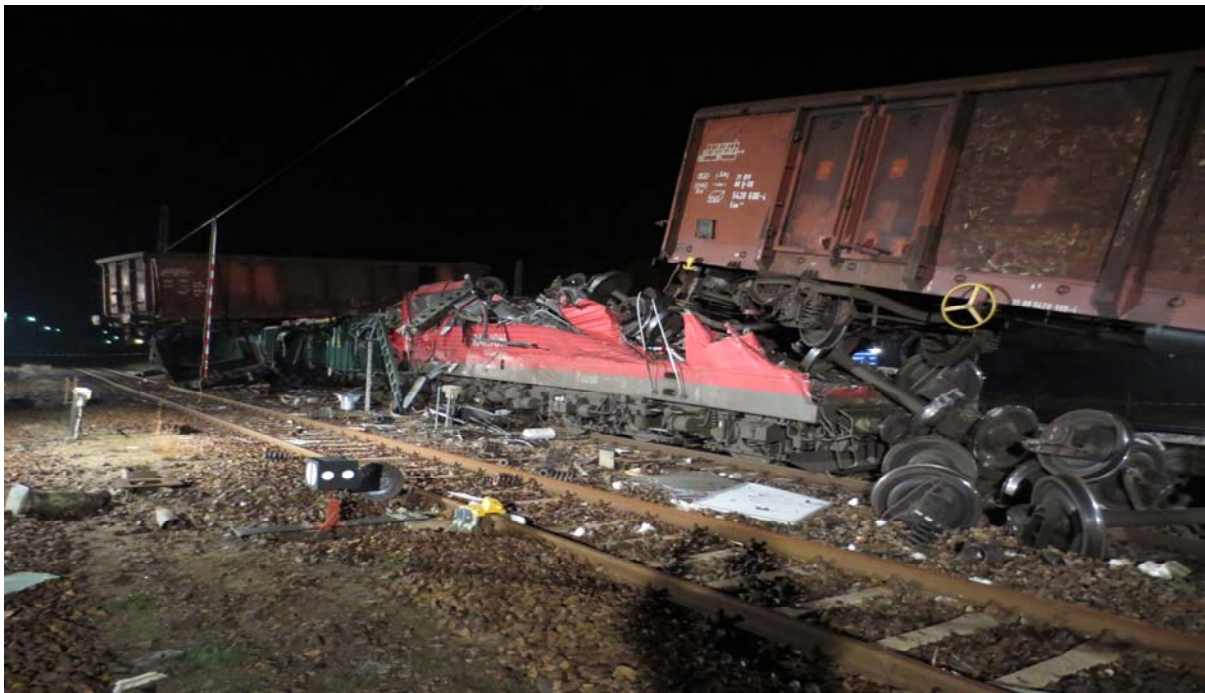
Durch die Kollision wurde der Triebfahrzeugführer des GM 61649 leicht verletzt. Das Triebfahrzeug des GM 61649 wurde hierbei zerstört und entgleiste. Mehrere Wagen beider Züge entgleisten und wurden schwer beschädigt. Es entstanden erhebliche Folgeschäden an der Infrastruktur.

Abb. 1: Zerstörtes Triebfahrzeug des GM 61649

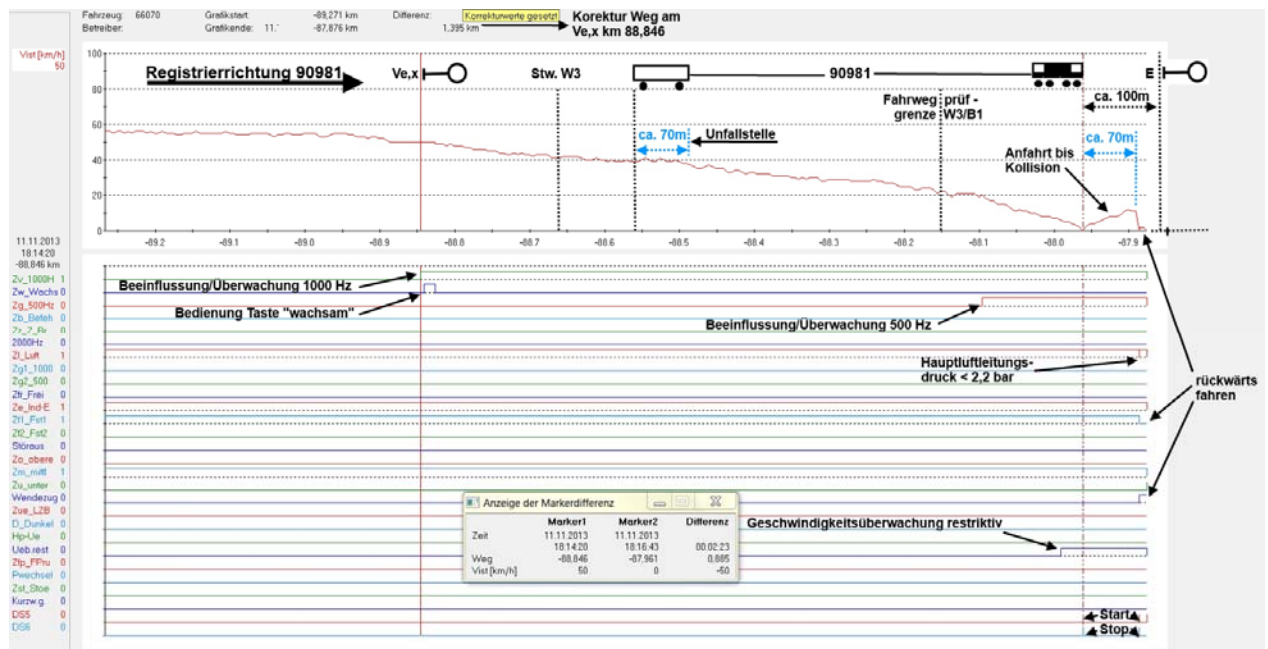
Abb. 8: Auszug aus dem Fahrtverlauf DGS 90981

Der aus Richtung Brieske kommende DGS 90981 kam gegen 18:16 Uhr im Bahnhof Hosena zum Halten. Dieser Halt wurde durch die Überholung des RE 26057 notwendig.

Um 18:25 Uhr bewegte sich der DGS 90981 mit einer Geschwindigkeit von bis zu 12 km/h in Richtung Ausfahrtsignal E und kam nach ca. 70 m wieder zum Halten. Das Halten des Zuges ist wahrscheinlich auf die Kollision mit dem GM 61649 zurück zu führen, da durch die Kollision die Hauptluftleitung getrennt wurde und dies eine Zwangsbremmung zur Folge hatte. Eine weitere Bewegung des Zuges wurde gegen 18:30 Uhr aufgezeichnet. Diese aufgezeichnete Bewegung mit einer Geschwindigkeit von 2 km/h resultiert vermutlich daraus, dass der Triebfahrzeugführer (laut Funkgesprächsprotokoll nach Zustimmung durch den FdI) den Zug wieder zusammen drücken wollte, da von einer Zugtrennung während des Anfahrvorganges ausgegangen wurde. Entsprechend der Fahrtverlaufsaufzeichnung ist zu erkennen, dass zu diesem Zeitpunkt die Fahrtrichtung geändert wurde.

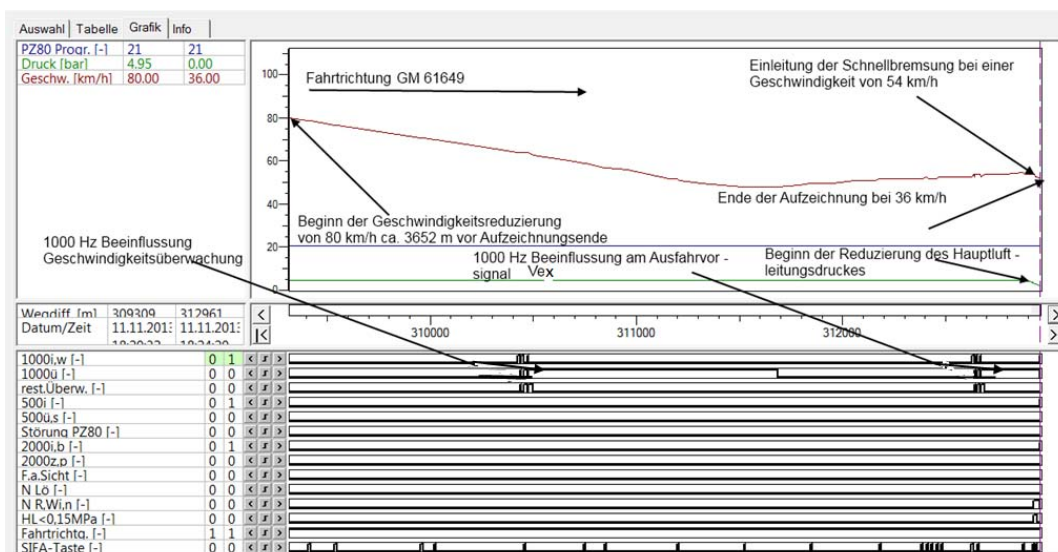
Abb. 9: Auszug aus dem Fahrtverlauf GM 61649

Der GM 61649 kam aus Richtung Brieske und fuhr auf Abstand zum DGS 90981. Bei einer Entfernung von ca. 650 m vor dem Einfahrsvorsignal Vz verringert sich die Geschwindigkeit von 80 km/h kontinuierlich auf eine Geschwindigkeit von unter 60 km/h. Diese Geschwindigkeitsreduzierung erfolgt auf eine Länge von ca. 1435 m. Somit hatte der Zug in Höhe des Einfahrsvorsignals Z eine Geschwindigkeit von ca. 60 km/h. Eine 2000 Hz Beeinflussung am Einfahrsvorsignal Z ist nicht aufgezeichnet. Somit ist davon auszugehen, dass das Einfahrsvorsignal Z auf Fahrt gestanden hat. Bis zum Ausfahrsvorsignal Ve reduzierte sich die Geschwindigkeit weiter bis auf ca. 54 km/h. Am Ausfahrsvorsignal Ve wurde eine 1000 Hz Beeinflussung sowie die Bedienung der Taste „wachsam“ registriert. Die Einleitung der Schnellbremsung erfolgte bei einer Geschwindigkeit von ca. 54 km/h. Bei einer Geschwindigkeit von ca. 52 km/h erfolgte die Kollision mit dem DGS 90981.
