# Untersuchungsbericht

Aktenzeichen: **BEU-uu2019-02/008-3323**

## Gefährliches Ereignis im Eisenbahnbetrieb

| Ereignisart: | Zugentgleisung |

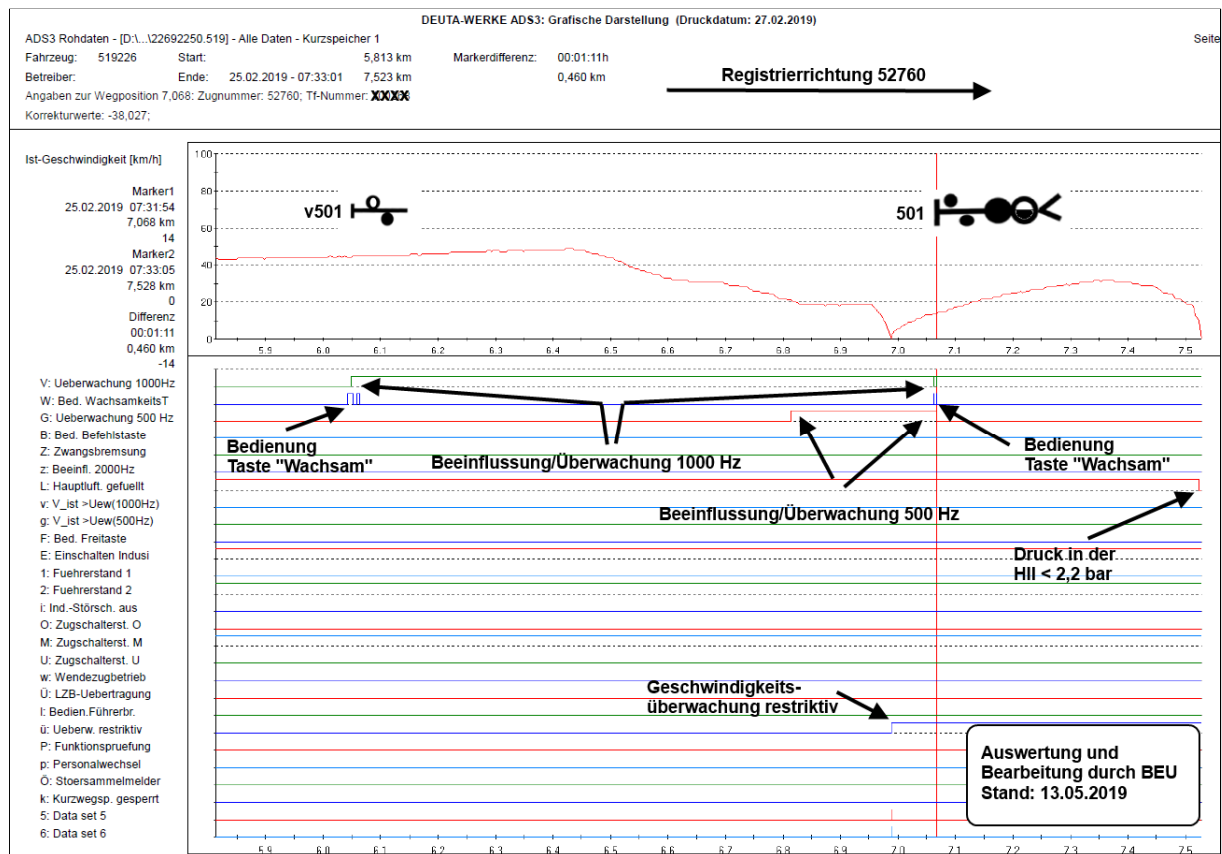
Abbildung 12: grafische Darstellung der EFR-Daten

Die Auswertung der Daten lässt erkennen, dass Zug 52760 mit einer Geschwindigkeit von ca. 45 km/h am Vorsignal (Vsig) zum Esig 501 vorbeifuhr. Wegen der Signalstellung „Halt erwarten“ kam es hierbei um 07:29:01 Uhr zu einer Beeinflussung durch einen 1000 Hz – Gleismagnet. Diese quittierte der Tf mit Bedienung der Taste „Wachsam“. Nach anschließend leichter Geschwindigkeitserhöhung wurde der Zug durch eine Betriebsbremsung abgebremst. Dabei wurde bei einer Geschwindigkeit von ca. 21 km/h um 07:30:13 Uhr eine Beeinflussung durch einen 500 Hz – Magnet registriert, weil das Esig 501 zu diesem Zeitpunkt noch „Halt“ zeigte. Im weiteren Verlauf wurde der Zug bis zum Stillstand abgebremst und kam um 07:30:55 Uhr ca. 75 m vor dem Signal zum Halten. Mit dem Stillstand wurde die durch die PZB bewirkte Geschwindigkeitsüberwachung des Zuges restriktiv.

Um 07:31:18 Uhr wurde die Fahrt des Zuges fortgesetzt. Während der Vorbeifahrt am Esig 501 hatte der Zug eine Geschwindigkeit von ca. 14 km/h. Wegen des am Signalmast verbauten Vsig, das „Halt erwarten“ zeigte, kam es um 07:31:52 Uhr erneut zu einer 1000 Hz – Beeinflussung, die der Tf erneut mit Bedienung der Taste „Wachsam“ quittierte. Im Folgenden erreichte Zug 52760 eine maximale Geschwindigkeit von ca. 32 km/h. Danach fiel die Ge-

schwindigkeit erst langsam und später abrupt ab. Bei ca. 13 km/h wurde die Entlüftung der Hauptluftleitung (HLL) auf unter 2,2 bar registriert. Nach einem Weg von ca. 465 m kam das Tzf des Zuges um 07:33:05 Uhr hinter dem Esig 501 zum Stillstand.

Die Auswertung der EFR-Daten macht zweifelsfrei deutlich, dass zum Zeitpunkt der Vorbeifahrt des Tzf am Esig 501 dieses Signal einen Fahrtbegriff zeigte und dem Tf die Weiterfahrt somit erlaubte.
