# Untersuchungsbericht

## Gefährliches Ereignis im Eisenbahnbetrieb

Ereignisart:	Zugkollision
Datum:	18.12.2016
Zeit:	14:03 Uhr
Bahnhof:	Bf Basel Bad Rbf
Gleis:	A 53
Kilometer:	1,6

Bundesstelle für Eisenbahnunfalluntersuchung

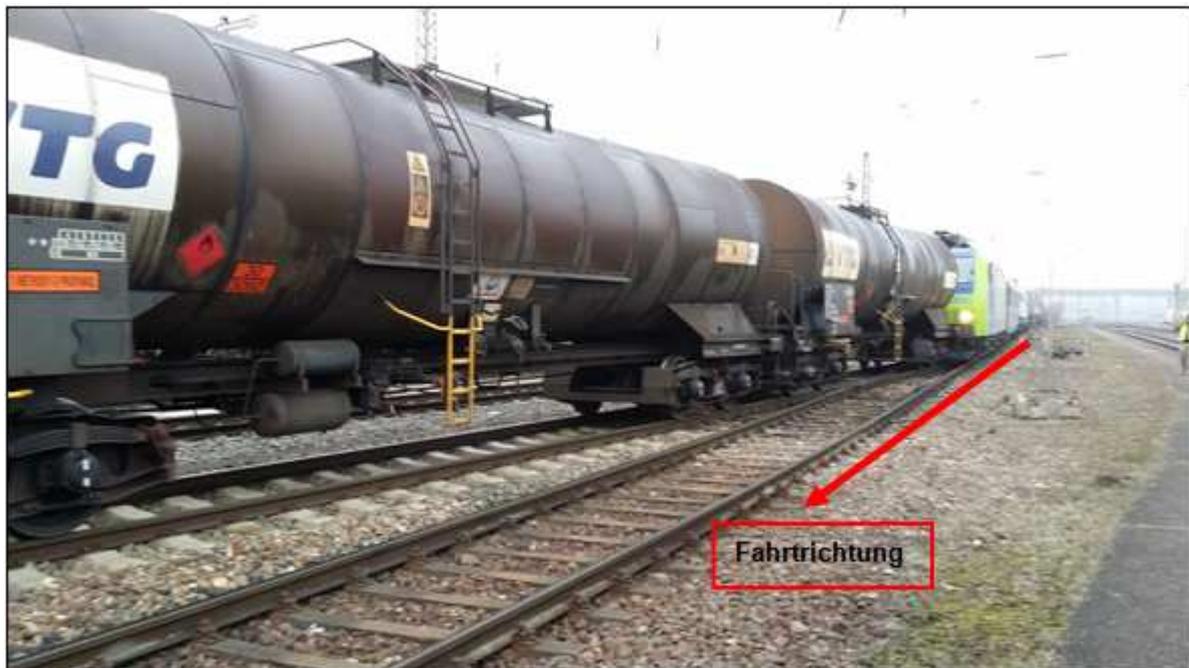
Abb. 2: Unfallstelle

Der am Schluss laufende Kesselwagen des am 17.12.2016 im Gleis A 1 abgestellten EZ 45023 stand nicht grenzzeichenfrei. Die Einfahrt des DGS 43615 erfolgte auf Hauptsignal obwohl der Fahrweg nicht frei war.

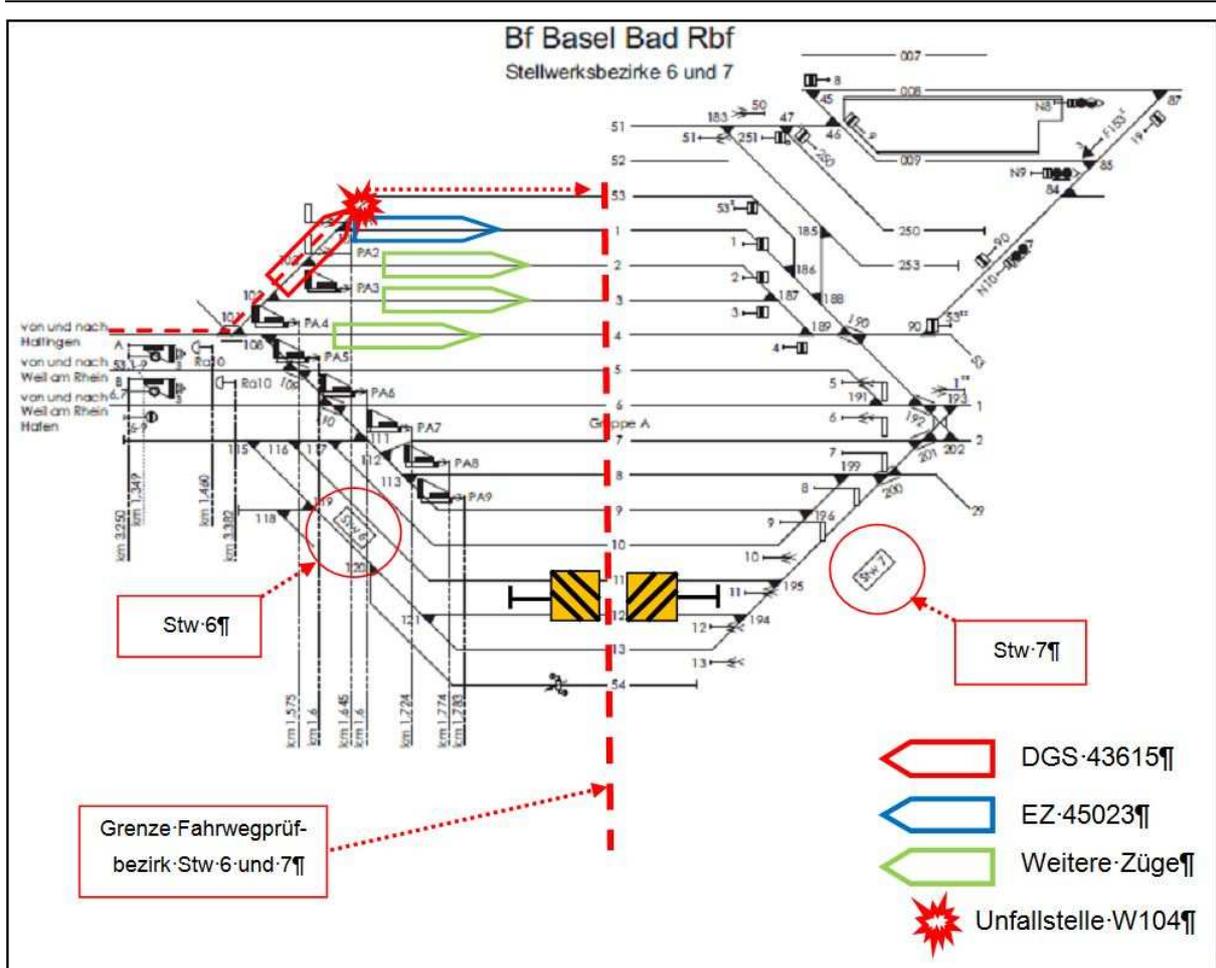
Abb. 4: Schematischer Übersichtsplan mit Ereignisstelle

Am 18.12.2016 um 14:03 Uhr kollidierte DGS 43615 (Laufweg: Freiburg Gbf - Novara) bei der Einfahrt nach Gleis A 53 im Bf Basel Bad Rangierbahnhof (Rbf) auf der Weiche (W) 104 mit einem nicht grenzzeichenfrei stehenden Kesselwagen aus Zug EZ 45023.

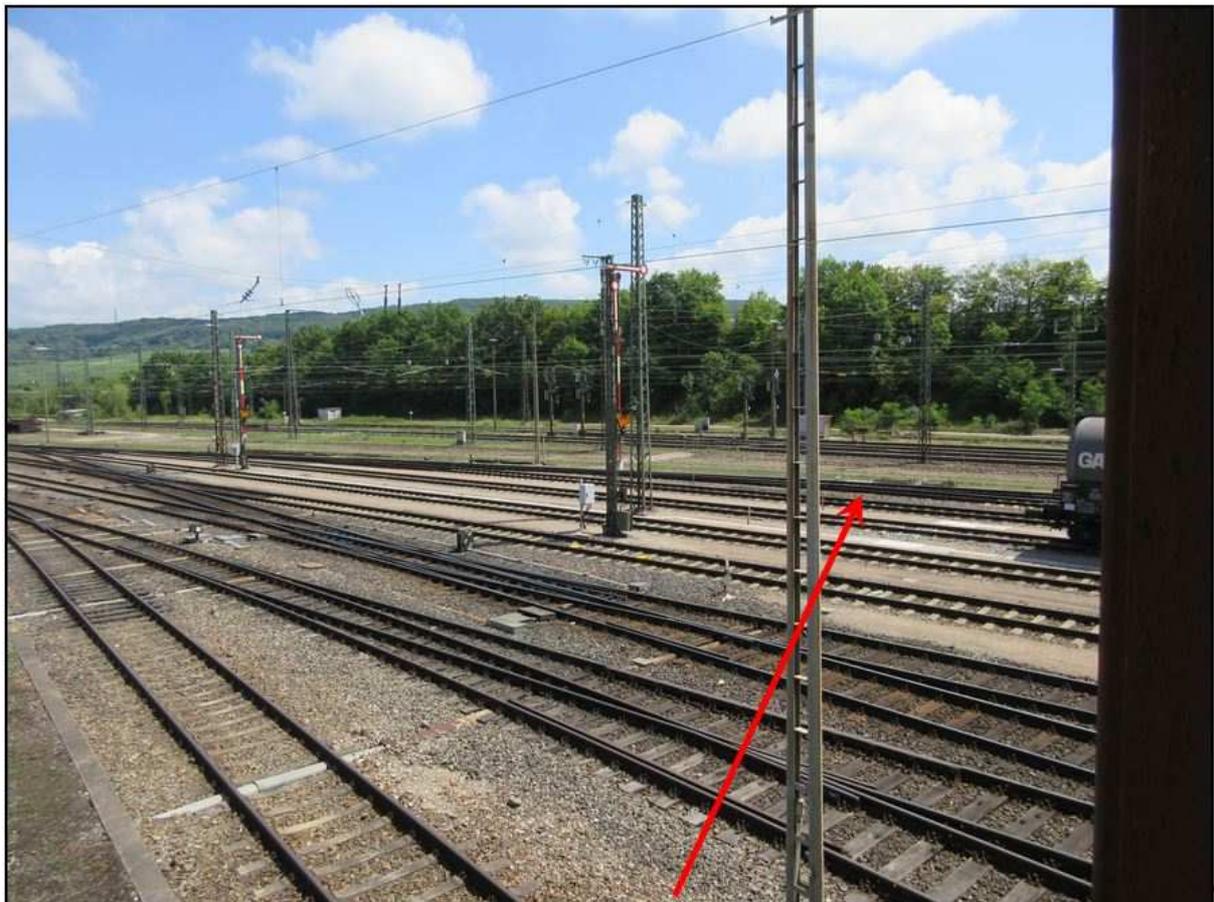
Abb. 8: Sicht aus dem Fenster Stw 6 auf die W 104

Bevor der Fdl im Stw 6 eine Zugfahrt aus Richtung Haltingen zulässt, benötigt er die Zustimmung des Ww im Stw 7. Die Zustimmung erhält der Fdl erst, wenn der Ww u.a. den benötigten Fahrweg in seinem Fahrwegprüfbezirk durch „Hinsehen auf Freisein“ geprüft hat. Der vom Ww im Stw 7 zu prüfende Teil des Fahrwegs im Gleis A 53 war frei, so dass der Fdl die Zustimmung zur Einfahrt erhielt. Vom Stw 7 aus war die Belegung der W 104 nicht erkennbar.

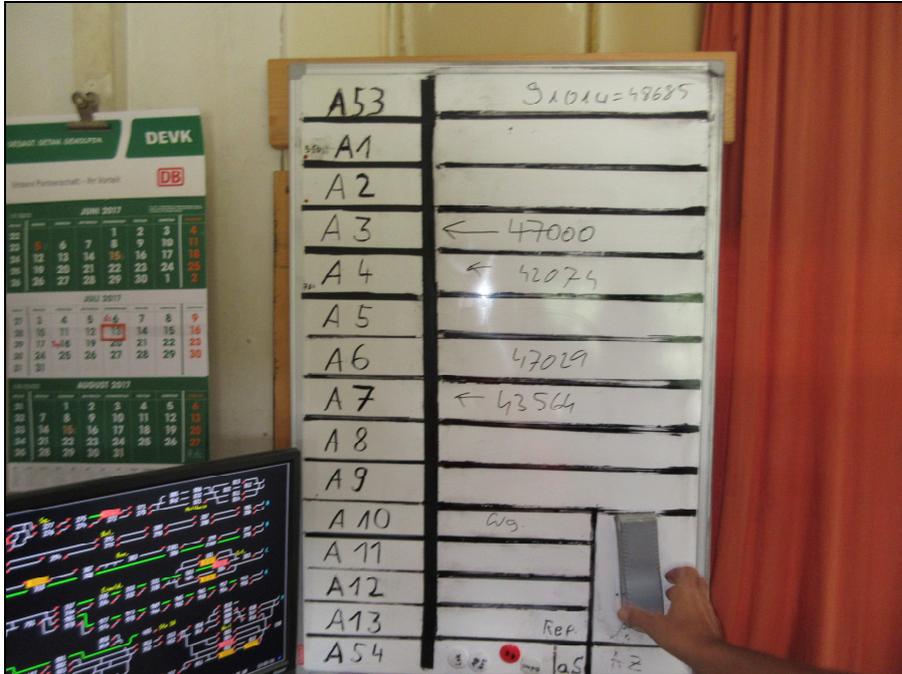
Abb. 9: Gleisbesetzungstafel im Stw 6 (Aufnahme nicht am Ereignistag)

Das Verfahren ersetzt nicht die in Punkt 4.5.3 beschriebenen Maßnahmen bei besetzten Einfahrgleisen gemäß Ril 408. Im Rahmen der Nachuntersuchung wurde festgestellt, dass

das Verfahren entgegen den Vorgaben der Ril 408 als alleiniger Nachweis der Gleisbesetzungen angewandt wird.
