Untersuchungsbericht

Aktenzeichen: BEU-uu2018-04/006-3323

Gefährliches Ereignis im Eisenbahnbetrieb

Ereignisart:	Zugentgleisung
Datum:	27.04.2018
Zeit:	05:53 Uhr
Bahnhof:	Freiburg (Breisgau) Gbf
Gleis:	2
Kilometer:	4,25

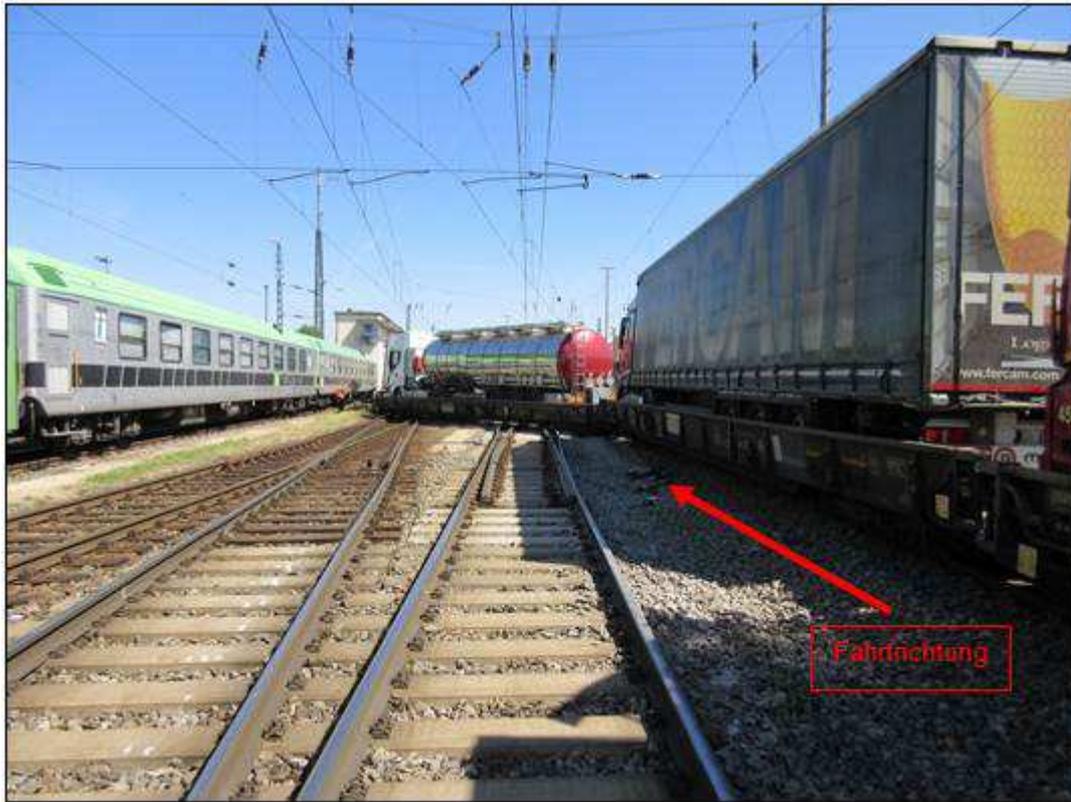
Abb. 2: Aufnahme der Unfallstelle

Personenschäden traten nicht ein. Am Oberbau sowie an den signaltechnischen Anlagen im Außenbereich entstanden erhebliche Sachschäden. Zudem wurden die drei entgleisten Wagen des Zuges teilweise stark beschädigt. An den verladenen LKW der „rollenden Landstraße“ waren keine Sachschäden zu verzeichnen.

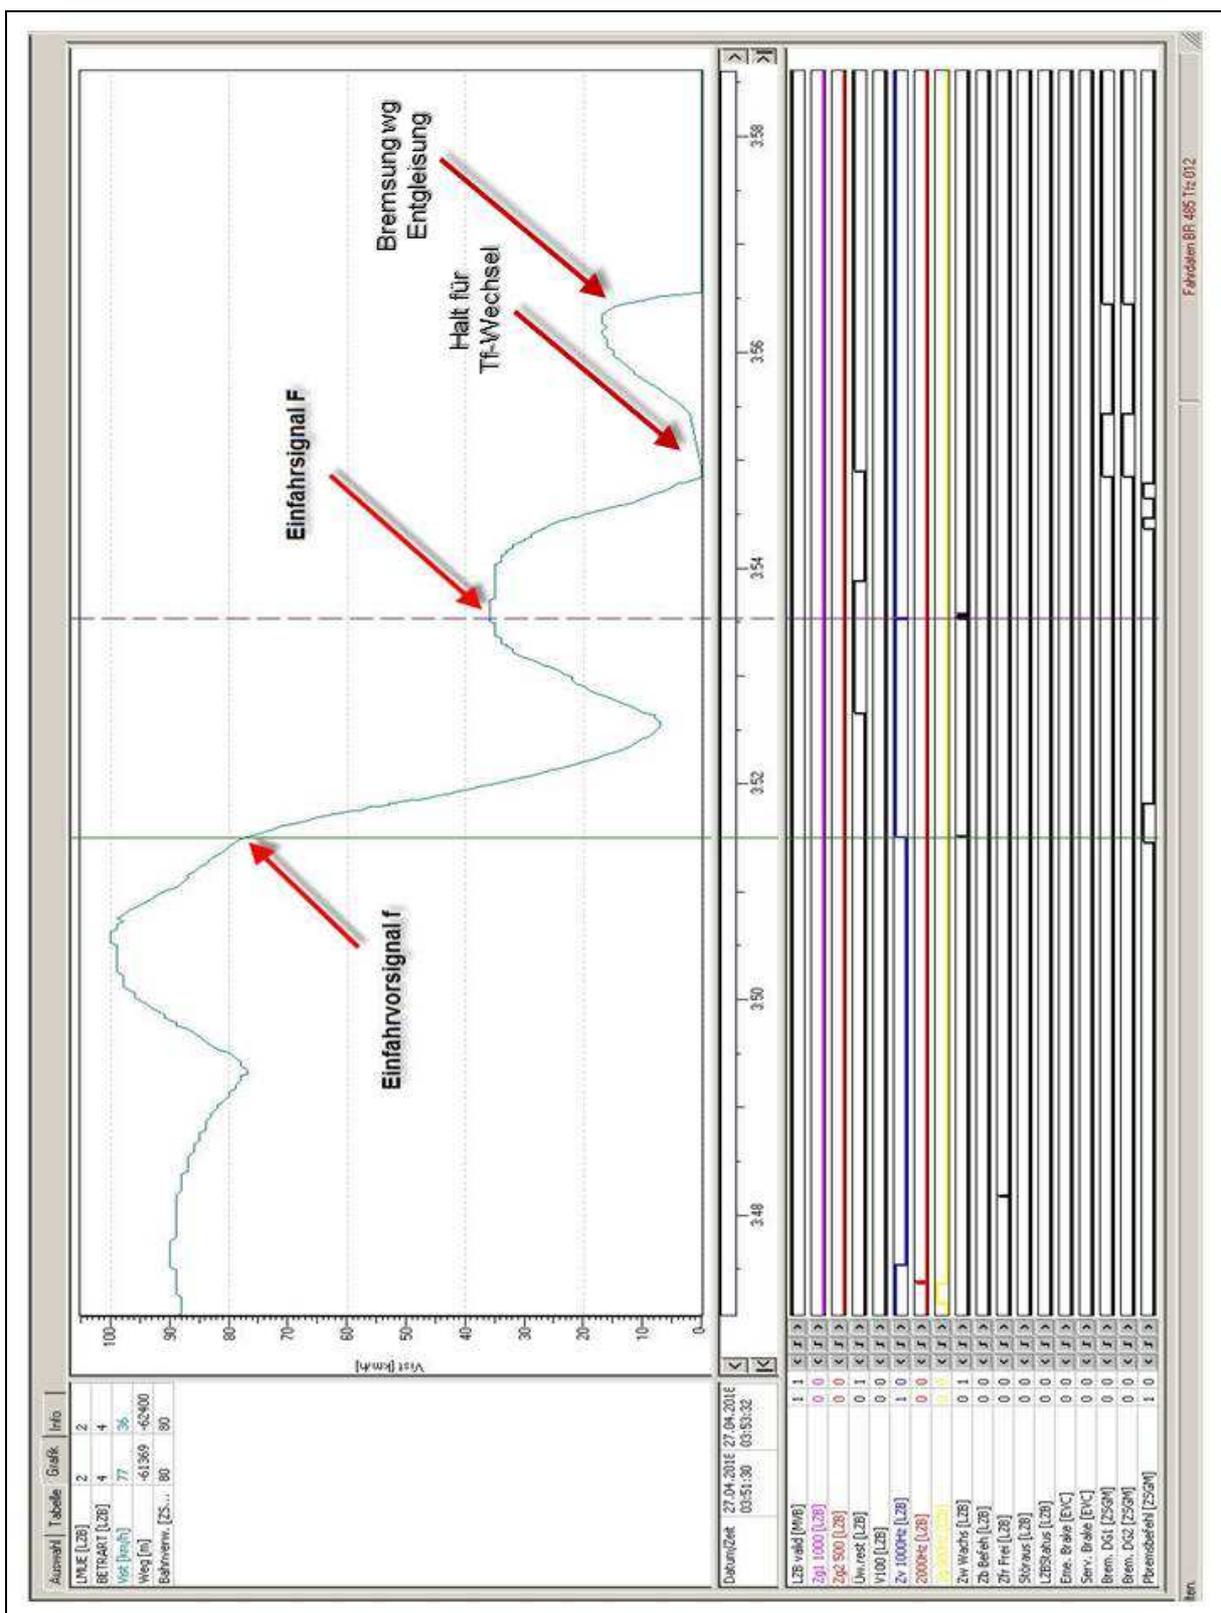
Abb. 7: grafische Darstellung der EFR

einer registrierten Haltezeit von 36 Sekunden fuhr der Zug wieder an. Bei einer Geschwindigkeit von ca. 17 km/h ist ein rapider Geschwindigkeitseinbruch aufgezeichnet, der durch die Entgleisung und dem damit verbundenen Druckverlust in der Hauptluftleitung verursacht wurde.

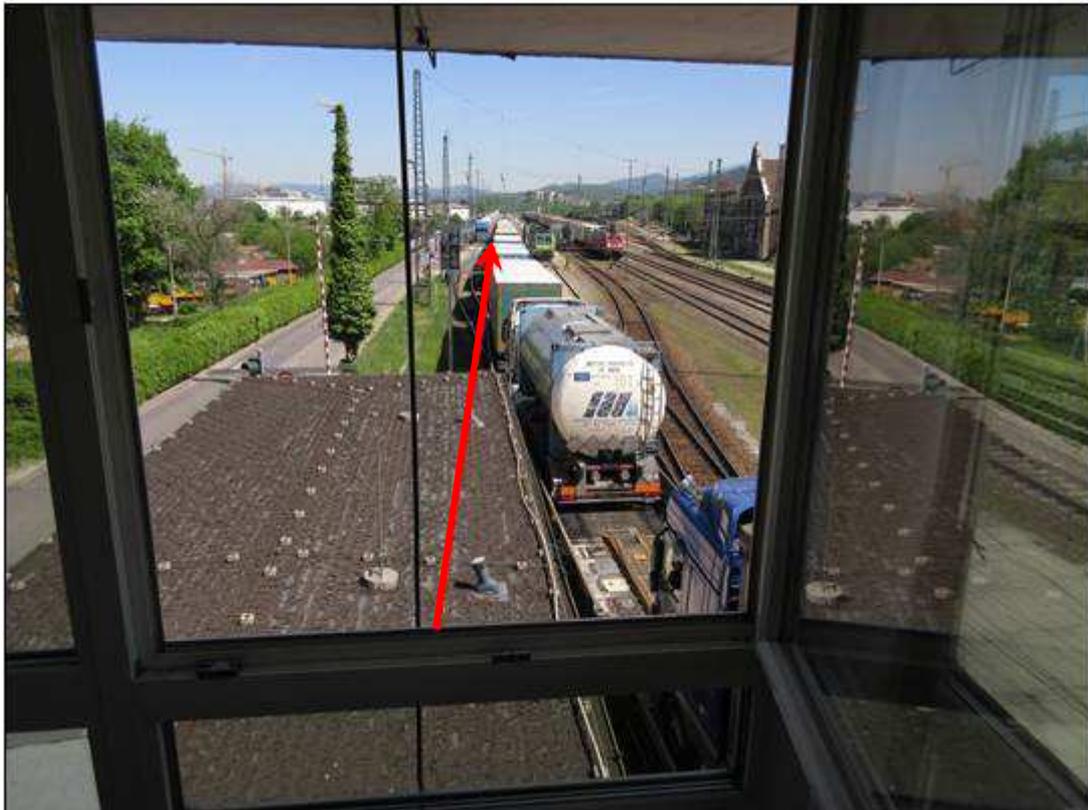
Abb. 9: Unfallstelle, Sicht vom Stw „Frfr“ zur Fahrstraßen-Zugschlussstelle

Die Sicht auf die relevanten Signal- und Fahrstraßen-Zugschlussstellen war vom Stw „Frf“ uneingeschränkt möglich (siehe nachfolgende Aufnahme).

4 Der Fdl hat die Fahrstraße für DGS 43638 nach Gleis 2 im Bf Freiburg Gbf aufgelöst, obwohl der Zug weder die Signal- noch die Fahrstraßen-Zugschlussstelle geräumt hatte.

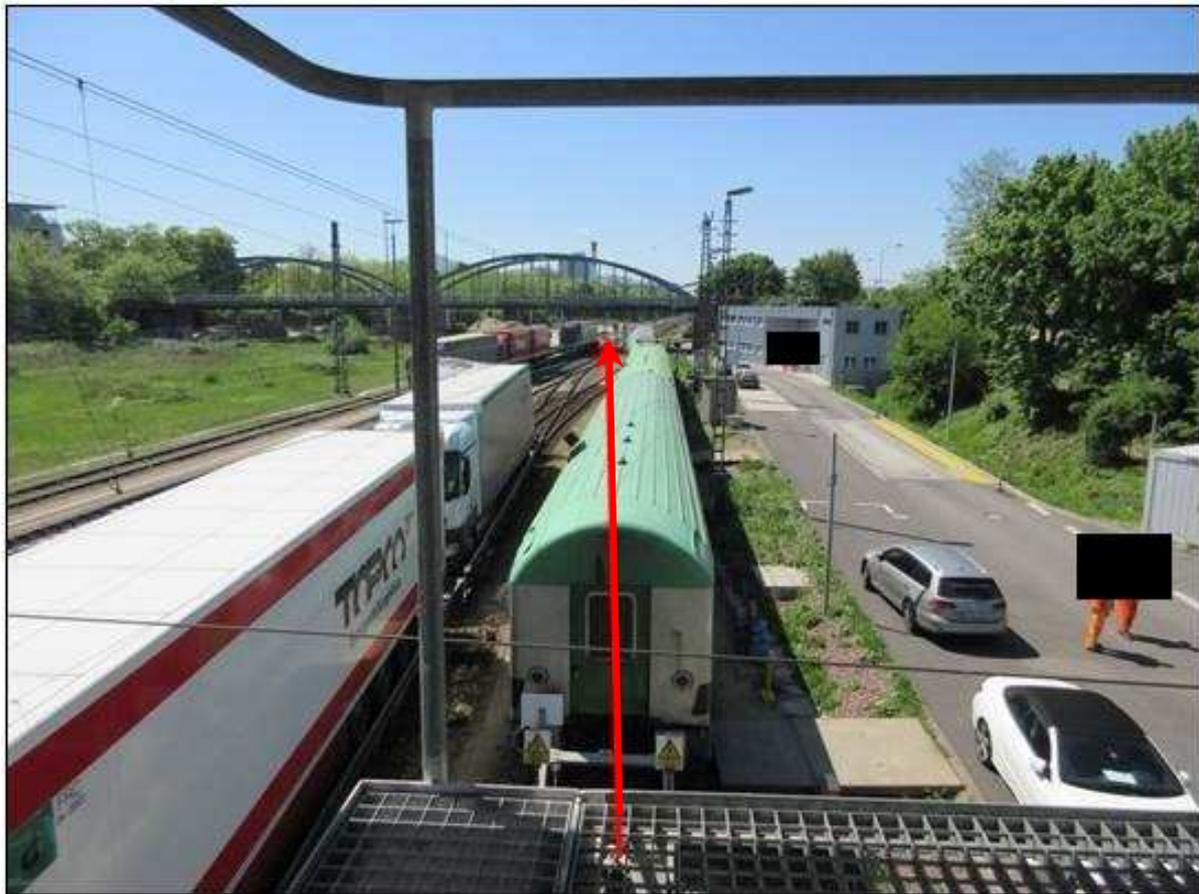
Abb. 10: Unfallstelle, Sicht vom Stw „Frfr“ in Richtung Weiche 67

Anschließend an die Fahrstraßenauflösung stellte der Fdl „Frfr“ die Weiche 67 um, obwohl diese zu diesem Zeitpunkt durch DGS 43638 belegt war. Gemäß Ril 408.0131 Abschnitt 2 (1) dürfen unter Fahrzeugen keine Weichen umgestellt werden. Um sicherzustellen, dass sich auf einer Weiche keine Fahrzeuge befinden wird der Bediener im Regelwerk ausdrücklich verpflichtet, vor dem beabsichtigten Umstellvorgang die Feststellung auf Freisein zu treffen (Ril 408.0131 Abschnitt 2 (2)). Die Sicht auf die Weiche 67 war vom Stw aus uneingeschränkt möglich.

Die Weiche 67 wurde umgestellt obwohl diese noch von Fahrzeugen belegt war.

Die Hauptursache der Entgleisung liegt in der mangelhaften Prüfung der Außenanlage durch den Fdl vor Bedienen der Stellwerksanlage. Begünstigt wurde das Ereignis durch den vorzeitigen Halt zum Personalwechsel in Verbindung mit einer fehlenden Anfrage des Tf zum weiteren Vorziehen des Zuges.
