Untersuchungsbericht

Aktenzeichen: BEU-uu2019-04/003-3323

Gefährliches Ereignis im Eisenbahnbetrieb

Zugkollision, 05.04.2019, Emden Rbf

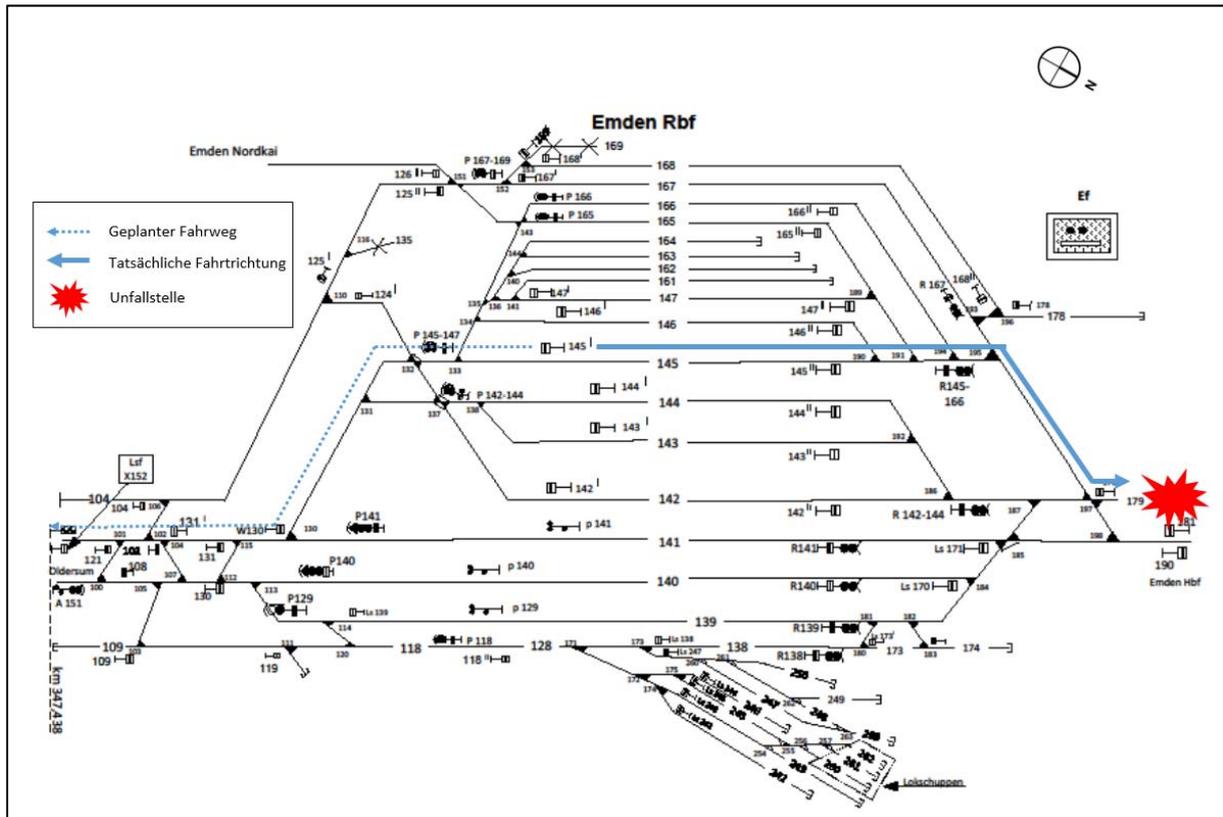
Abbildung 2: Gleislageskizze²

Der geplante und der tatsächliche Fahrweg des Zuges und die Kollisionsstelle im Gleis 179 sind in der nachfolgenden Abbildung dargestellt.

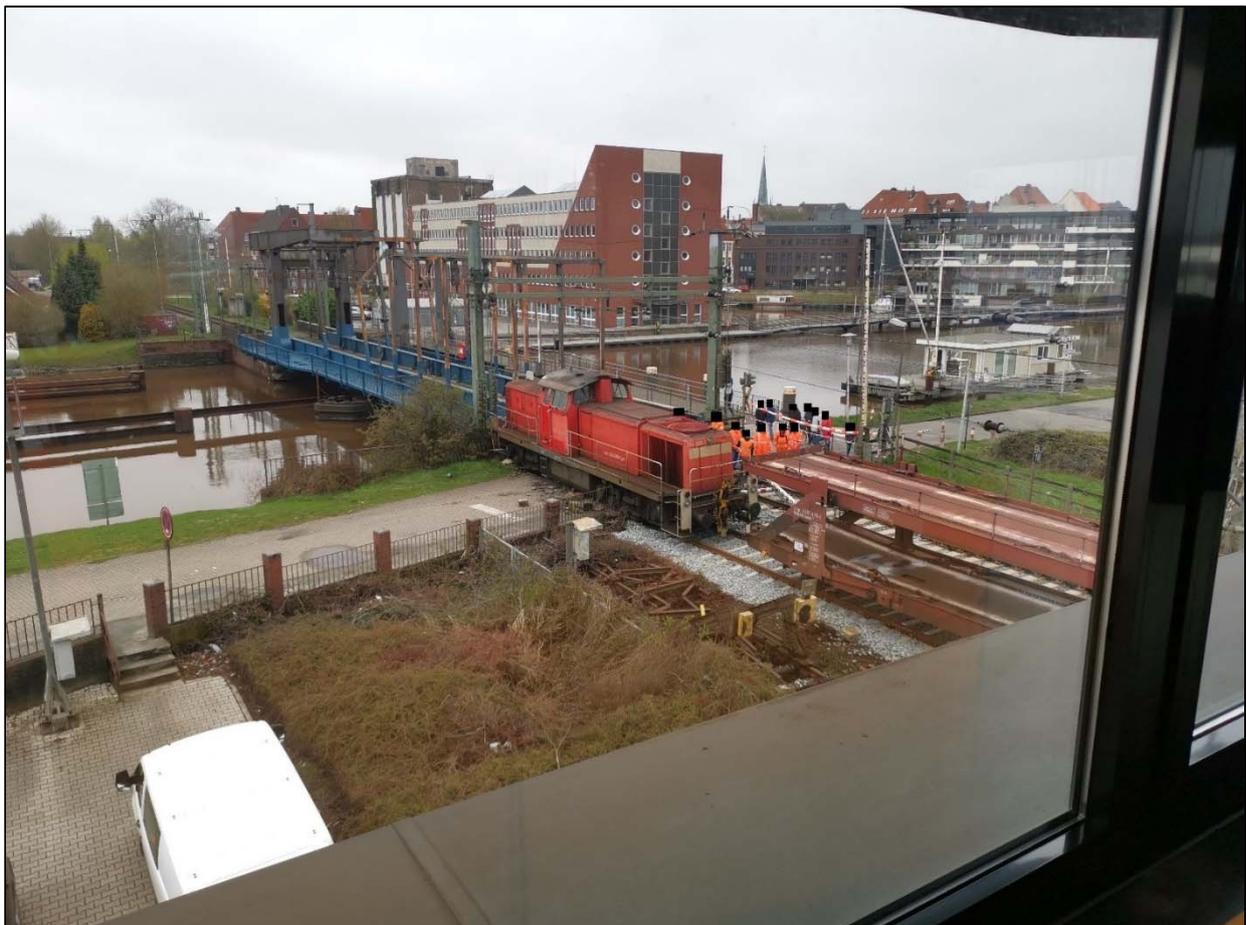
Abbildung 3: Blick vom Stellwerk Ef auf die Unfallstelle

Die folgenden beiden Abbildungen geben einen Eindruck von den entstandenen Schäden an der Kollisionsstelle wieder. Das in Gleis 179 abgestellte Tzf wurde durch die Kollision samt Gleisabschluss auf den dahinter befindlichen Bahnübergang (BÜ) in km 0,985 gedrückt.

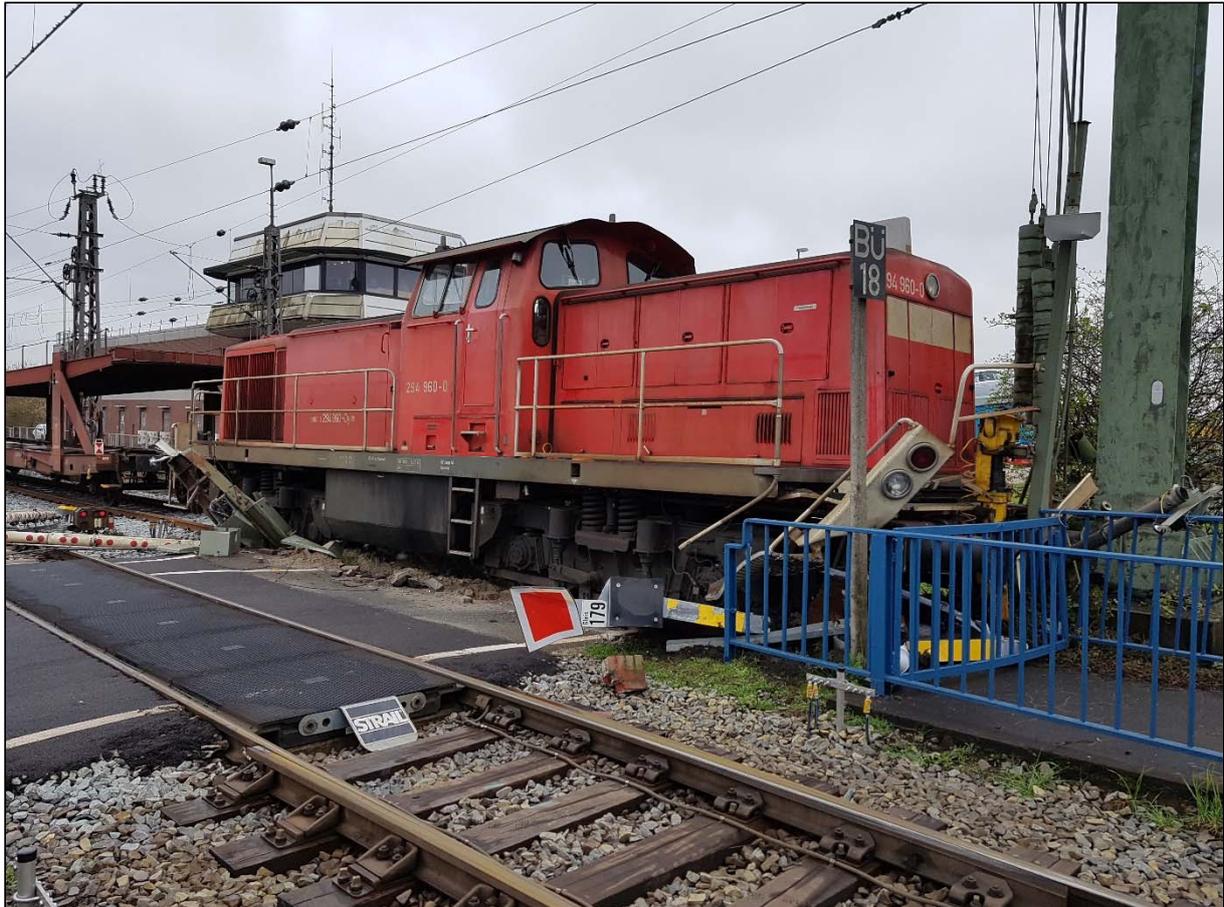
Abbildung 4: Kollisionsstelle

te Wagen des Zuges mit der Wagenummer 2580 4367 415-3 kollidierte nach einer Fahrtstrecke von ca. 235 Meter und einer Fahrtzeit von 1 Minute und 5 Sekunden mit dem im Stumpfgleis 179 stehenden Tfz der BR 294, welches zum Unfallzeitpunkt mit einem Lrf besetzt war.

Dieses Tfz wurde durch den Aufprall über den Gleisabschluss hinaus auf BÜ in km 0,985 geschoben. Es entgleiste mit allen vier Achsen und kam unmittelbar vor dem Oberleitungsmast 0-41 an der Eisenbahnklappbrücke Emders Fahrwasser/Alter Binnenhafen um ca. 11:25 Uhr zum Stillstand. Der Fdl nahm die Zustimmung zur Ausfahrt um ca. 11:29 Uhr zurück.

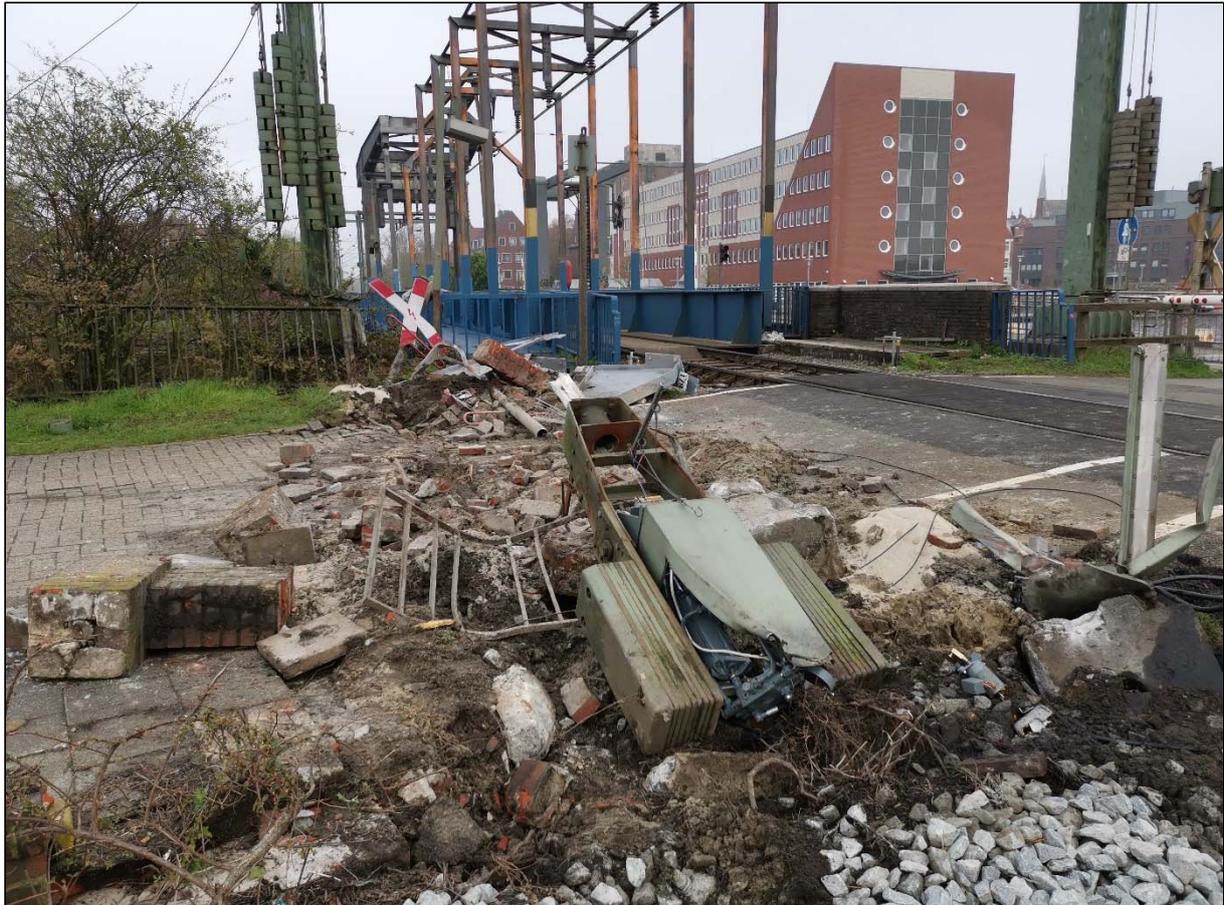
Abbildung 5: Zerstörter Gleisabschluss und Schrankenantrieb

Der Gleisabschluss in Gleis 179 wurde durch die Kollision zerstört und auf den BÜ im km 0,985 gedrückt. In der Folge entstand Sachschaden an der Schrankenanlage des BÜ.

Die Überprüfung der baulichen Infrastruktur ergab keine Hinweise auf Fehler oder andere Auffälligkeiten. Die Schäden an der Fahrbahn waren zweifellos Folgeschäden des Ereignisses. Die Einflüsse aus der Infrastruktur sind somit weder als ereignisursächlich noch als ereignisbegünstigend einzustufen.

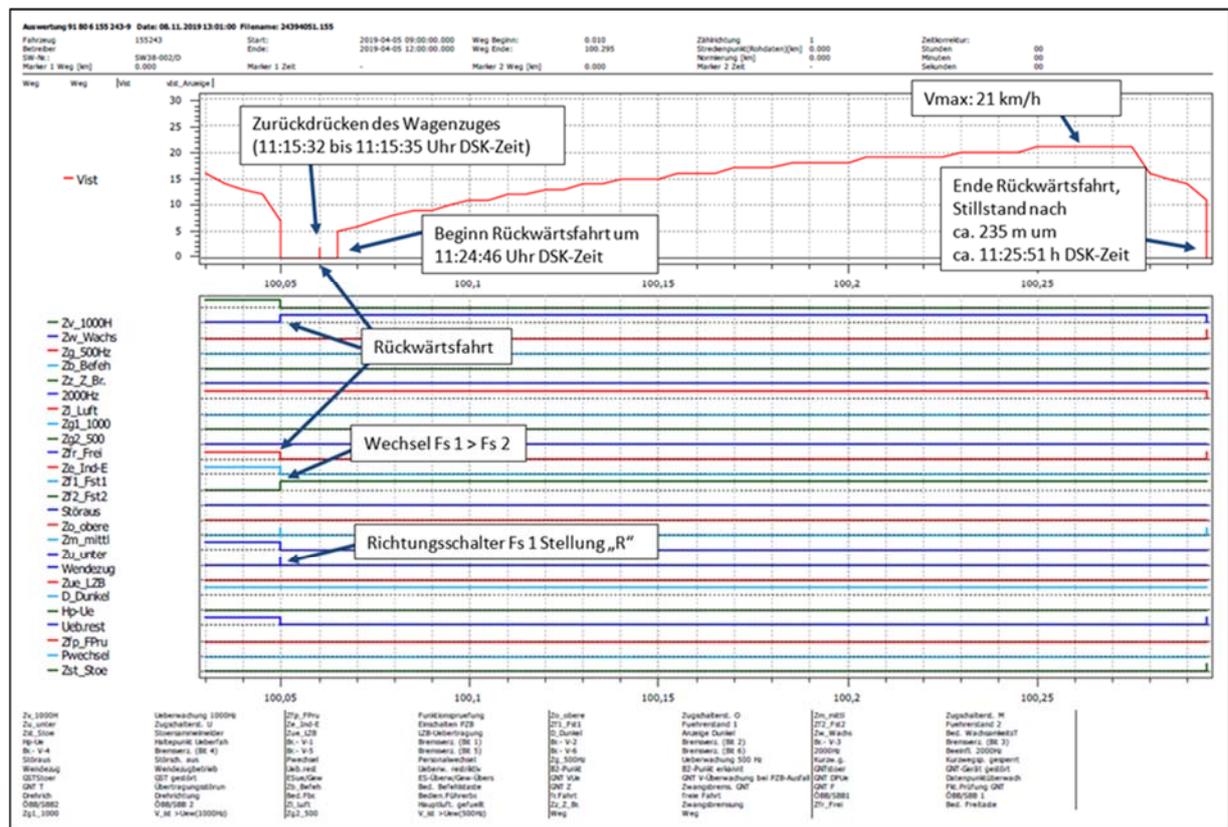
Abbildung 7: Auswertung der EFR-Daten von Tzf 91 80 6 155 243-9

Danach folgte eine weitere Standzeit von ca. 9 Minuten. Die folgende Abbildung zeigt, dass das Fahrzeug um ca. 11:24:46 Uhr erneut in Bewegung gesetzt und auf eine maximale Geschwindigkeit von 21 km/h beschleunigt wurde. Dies erfolgte ebenfalls vom Fs 2 aus mit dem Fahrrichtungsschalter in Stellung „Fahrrichtung R“. Das Ende der Fahrt war nach ca. 235 m Fahrtstrecke und einer Fahrzeit von 1 Minuten und 5 Sekunden erreicht. Eine Geschwindigkeitsreduzierung von 21 km/h auf 11 km/h wurde ca. 20 Meter vor dem Stillstand (0 km/h) in den EFR-Daten registriert und ist mit großer Wahrscheinlichkeit auf die Kollision mit der im Stumpfgleis 179 stehenden Rangierlok um ca. 11:25:51 Uhr zurückzuführen. Das Einleiten einer Schnellbremsung wurde in den elektronischen Fahrdaten nicht registriert.

Nach der Zustimmung des Fdl zur Abfahrt aus Gleis 145 setzte der Tf den Zug fälschlicherweise rückwärts in Bewegung. Da er den Irrtum nicht bemerkte, konnte die Kollision mit dem in Gleis 179 abgestellten Tfz der Baureihe (BR) 294 nicht mehr verhindert werden.

Die Zugkollision wurde durch einen Arbeitsfehler des Tf des EZ 50783 verursacht. Nach dem Zurückdrücken des Zuges um ca. 5 m wurde der Richtungsschalter durch den Tf nicht wieder in die für die Zugfahrt erforderliche Stellung gebracht. Nach Aufnahme der Zustimmung des Fdl zur Abfahrt aus Gleis 145, für den Tf ersichtlich durch die Signalbegriffe Sh 1 am Ls 145 I und Hp 2 am Gruppenausfahrtsignal P 145-147, setzte er den Zug fälschlicherweise rückwärts, statt wie vorgesehen vorwärts, in Bewegung.

Seitens des EVU DB Cargo AG wurden weitergehende Maßnahmen zur Klärung des Ereignisses eingeleitet. Der Tf wurde seit dem Ereignis nicht weiter an seinem Arbeitsplatz eingesetzt.
