Untersuchungsbericht

Gefährliches Ereignis im Eisenbahnbetrieb

Ereignisart:	Zugkollision
Datum:	05.11.2008
Zeit:	00:21 Uhr
Bahnhof:	Dillenburg
Weiche:	434
Kilometer:	126,5

Bundesstelle für Eisenbahnunfalluntersuchung

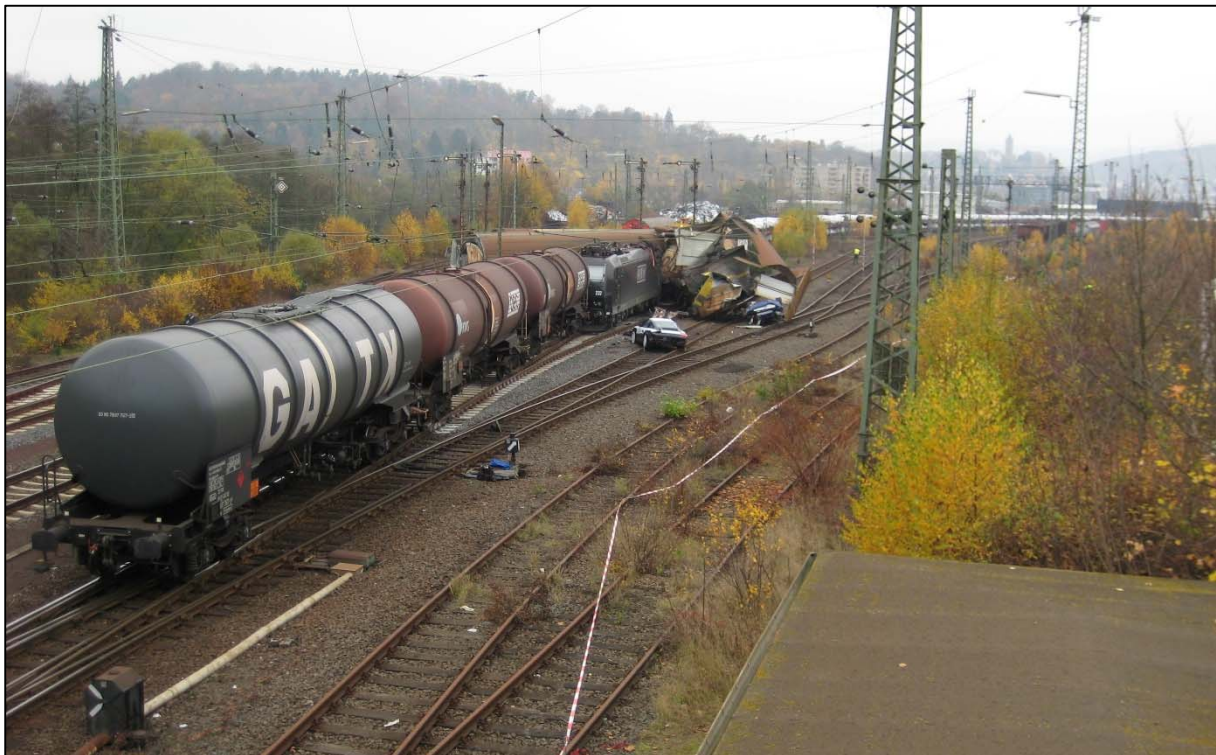
Abbildung 3: Kollisionsstelle, Blick vom Stw Ds³

Der Tf des CR 64218 fuhr auf Signalstellung Hp 2 in den Bf Dillenburg ein. Unmittelbar vor der Kollision erkannte der Tf die im Fahrweg stehenden Wagen und leitete eine Schnellbremsung ein. Der Zug CR 64218 kollidierte gegen 00:21 Uhr mit ca. 23 km/h mit den auf der W 434 stehenden letzten Wagen des CSQ 60046.

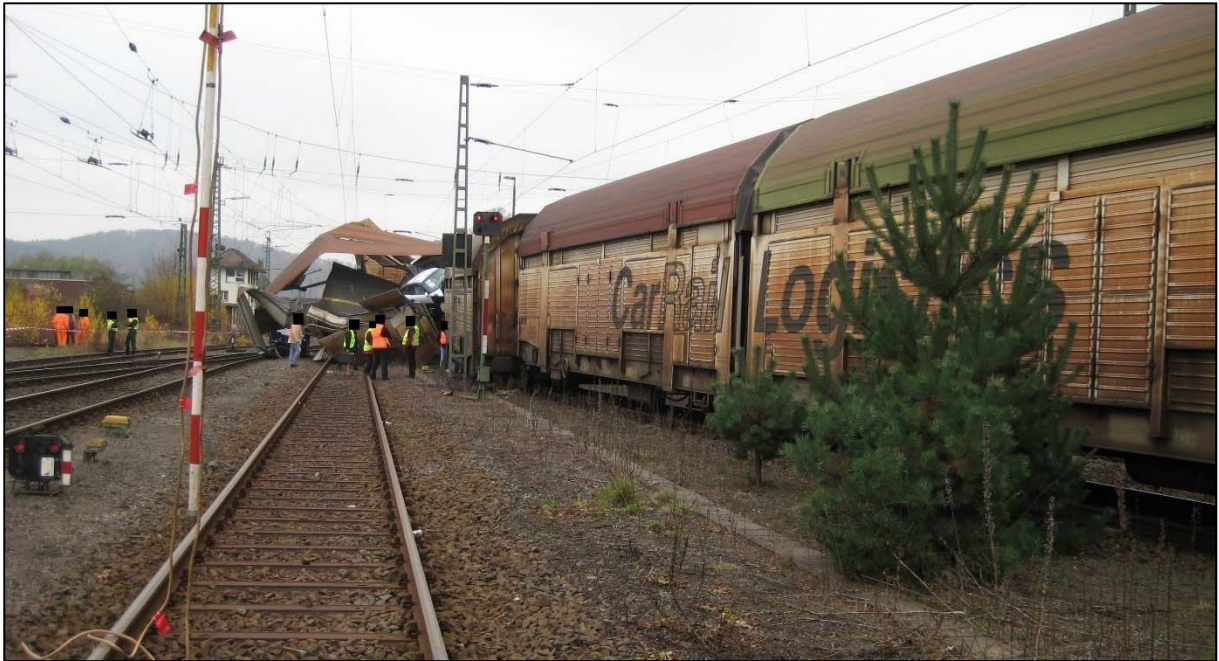
Abbildung 4: Unfallstelle, im Hintergrund Stw Ds⁴

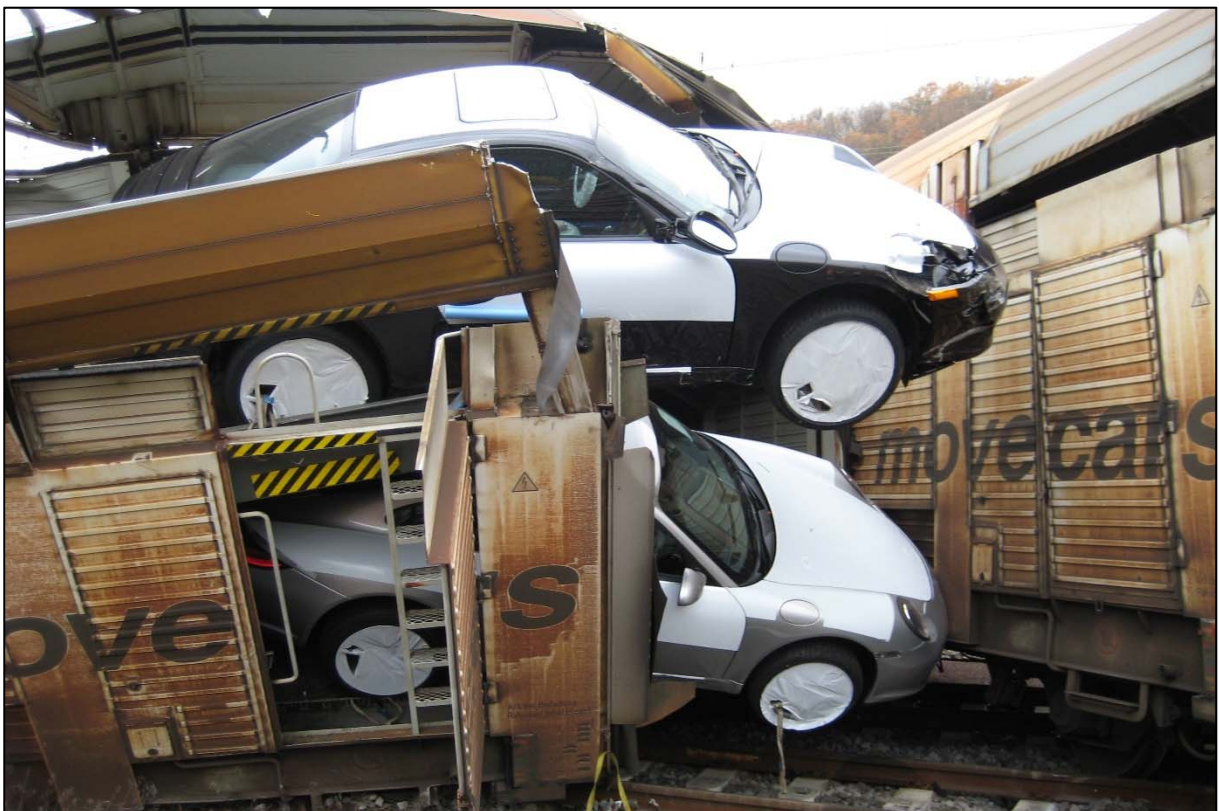
Bei der Kollision wurde der Triebfahrzeugführer (Tf) des CR 64218 leicht verletzt. Das Triebfahrzeug (Tfz) entgleiste mit allen vier Achsen und wurde stark beschädigt. Der folgende Kesselwagen überpufferte mit dem Tfz. Gefahrgut war nicht ausgetreten. Beim CSQ 60046 entgleisten die letzten zwei Autotransportwagen und wurden erheblich beschädigt. Die darauf verladenen PKW stürzten zum Teil in den Gleisbereich und erlitten Totalschaden. Weitere auf den nicht entgleisten Wagen verladene PKW wurden durch die Kollision zum Teil erheblich beschädigt.

Abbildung 5: Unfallstelle, Schadensausmaß⁵

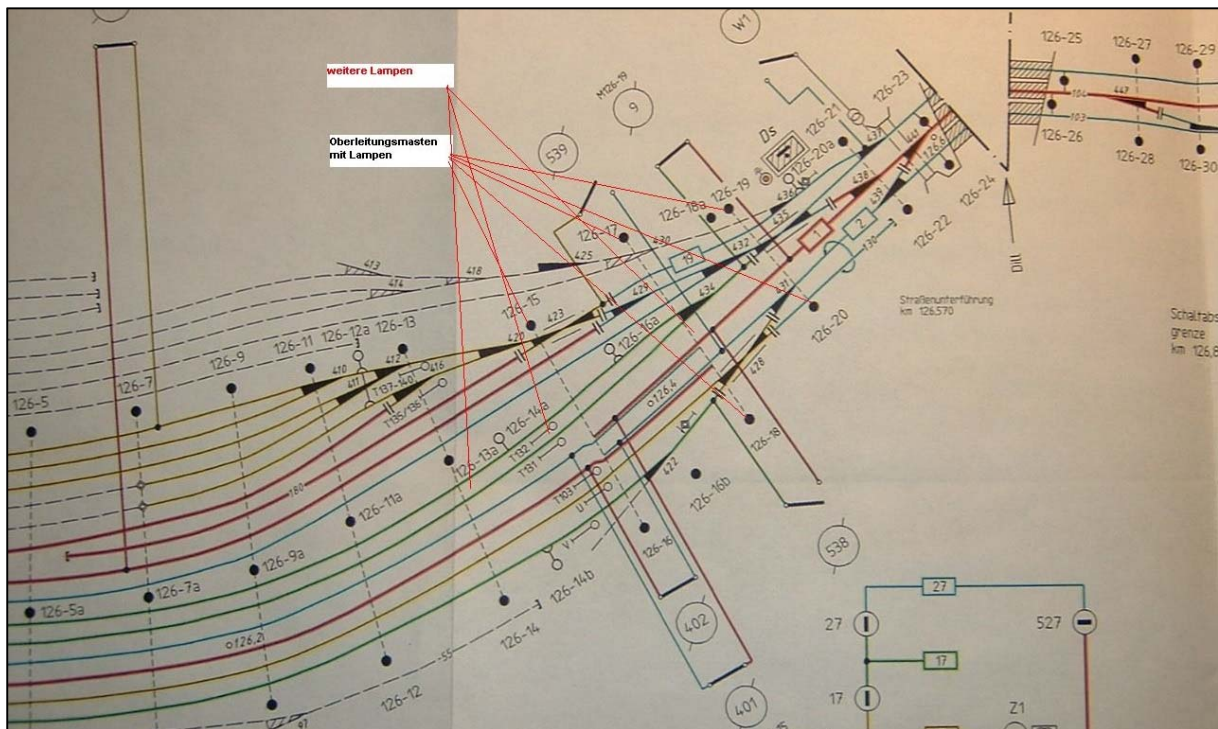
Der CSQ 60046 erhielt eine Einfahrzugstraße mit Hp 2 vom Esig W bis zum Zwischensignal (Zsig) Q 132 im Gleis 132. Gemäß dem Verzeichnis der Zugschlussstellen für das Stw Ds im Anhang 5 der ÖRil befand sich die Fahrstraßenzugschlussstelle für diese Fahrstraße in Höhe des Asig T 132. Diese war auch bei Dunkelheit vom Stw Ds gut einsehbar. Entsprechend der Darstellung in der nachfolgenden Abbildung 6 waren eine ausreichende Anzahl an Beleuchtungselementen vorhanden.

Abbildung 6: Gleisfeldbeleuchtung im Bereich Stw Ds⁶
