# Untersuchungsbericht

Aktenzeichen: 60uu2008-11/027-3323

## Gefährliches Ereignis im Eisenbahnbetrieb

Ereignisart:	Zugkollision
Datum:	05.11.2008
Zeit:	00:21 Uhr
Bahnhof:	Dillenburg
Weiche:	434
Kilometer:	126,5

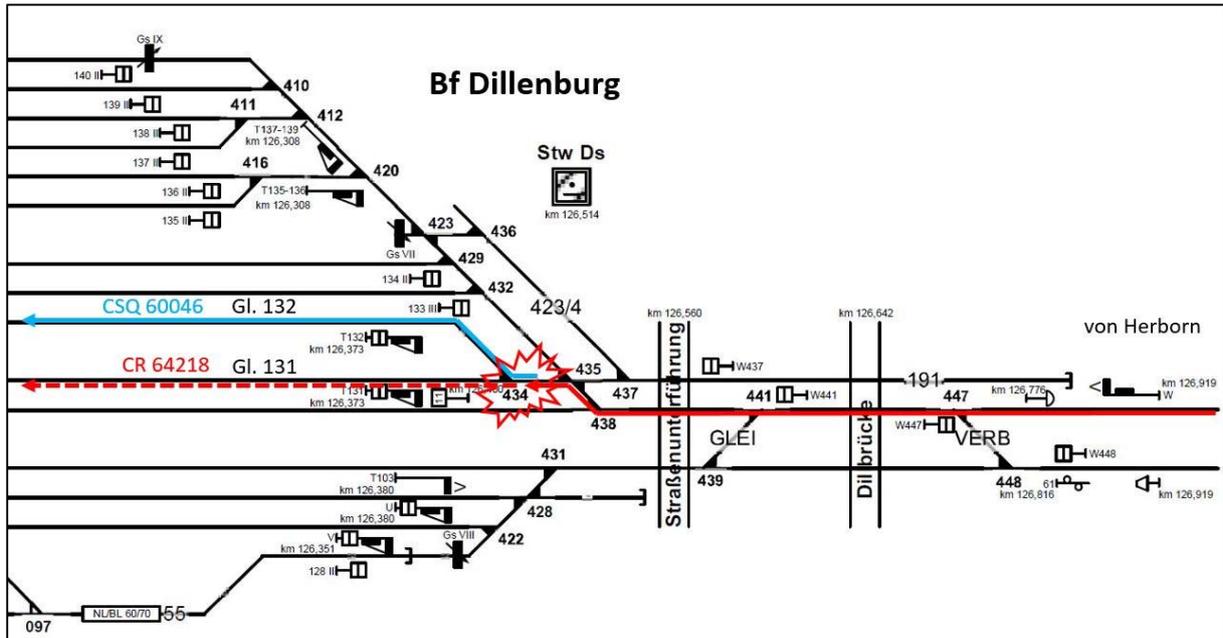
Abbildung 2: Gleislageskizze<sup>2</sup>

Die Nutzlänge des Einfahrgleises 132 betrug gemäß den Angaben in den ÖRil 714 m und war für den zuerst eingefahrenen Zug CSQ 60046 prinzipiell ausreichend lang. Der Zug kam jedoch ca. 110 m vor dem Zielsignal zum Halten. Aufgrund der Gesamtzuglänge von 682 m standen die Schlusswagen noch auf der Fahrwegweiche 434. Dies war vom Fdl im Stw Df nicht ohne weiteres erkennbar. Ein Hinweis, dass die W 434 noch besetzt war, kam von der Ww im Stw Ds nicht. Stattdessen wurde dem Fdl über die Bahnhofsblockeinrichtung die Auflösung der Einfahrzugstraße durch die Ww gemeldet. Der Fdl ging daher davon aus, dass der Zug vollständig im Gleis 132 eingefahren war. Entsprechend erteilte der Fdl auch keinen Auftrag an den Tf des 60046 zum Vorziehen bis zum Zsig Q 132.

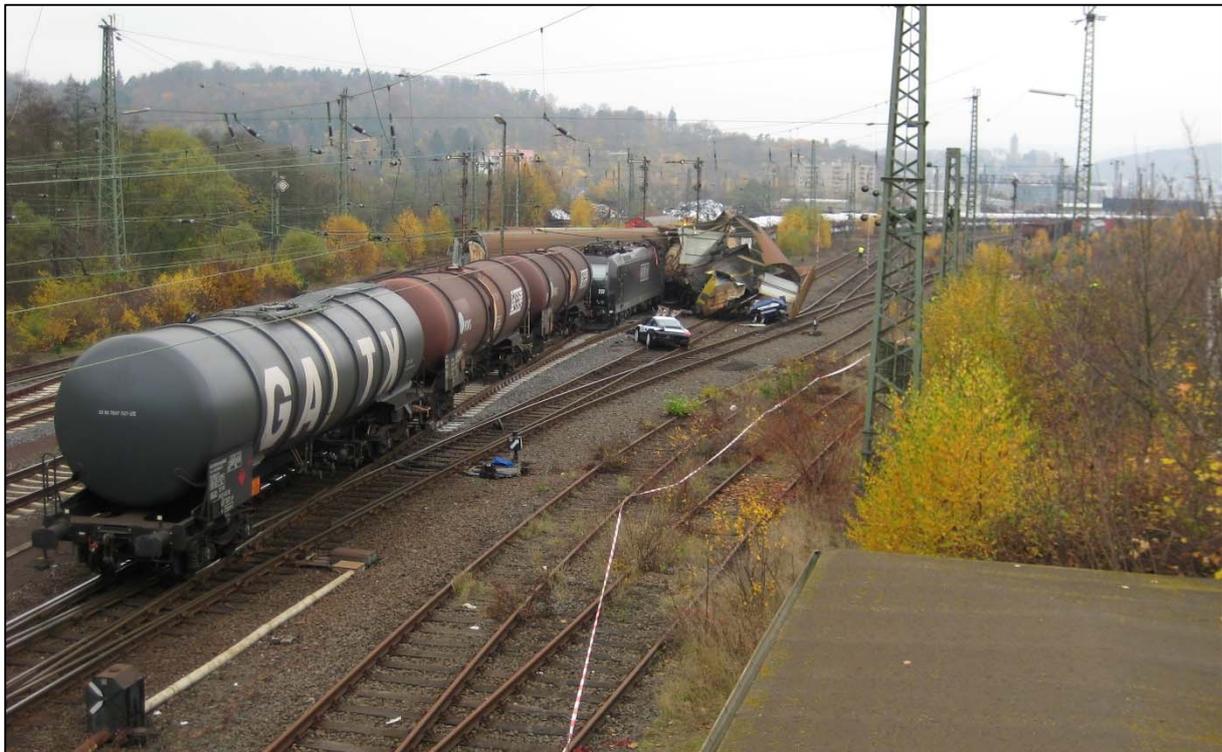
Abbildung 3: Kollisionsstelle, Blick vom Stw Ds<sup>3</sup>

Der Tf des CR 64218 fuhr auf Signalstellung Hp 2 in den Bf Dillenburg ein. Unmittelbar vor der Kollision erkannte der Tf die im Fahrweg stehenden Wagen und leitete eine Schnellbremsung ein. Der Zug CR 64218 kollidierte gegen 00:21 Uhr mit ca. 23 km/h mit den auf der W 434 stehenden letzten Wagen des CSQ 60046.

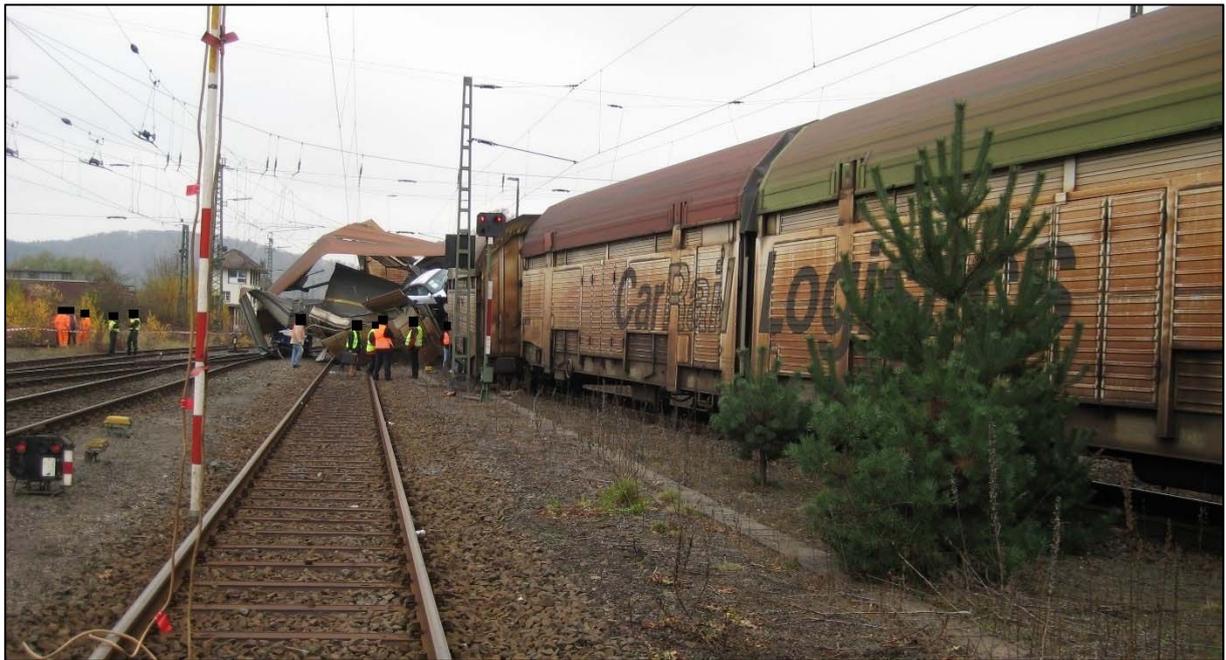
Abbildung 4: Unfallstelle, im Hintergrund Stw Ds<sup>4</sup>

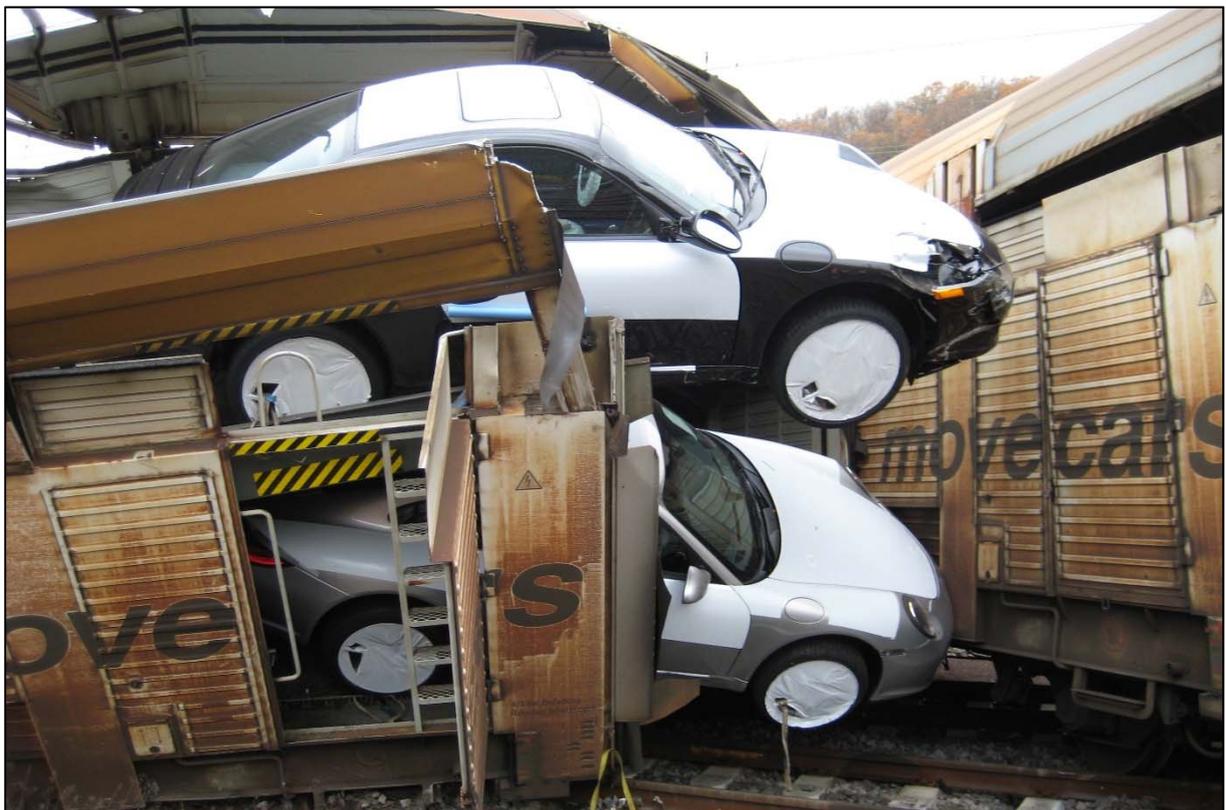
Bei der Kollision wurde der Triebfahrzeugführer (Tf) des CR 64218 leicht verletzt. Das Triebfahrzeug (Tfz) entgleiste mit allen vier Achsen und wurde stark beschädigt. Der folgende Kesselwagen überpufferte mit dem Tfz. Gefahrgut war nicht ausgetreten. Beim CSQ 60046 entgleisten die letzten zwei Autotransportwagen und wurden erheblich beschädigt. Die darauf verladenen PKW stürzten zum Teil in den Gleisbereich und erlitten Totalschaden. Weitere auf den nicht entgleisten Wagen verladene PKW wurden durch die Kollision zum Teil erheblich beschädigt.

Abbildung 5: Unfallstelle, Schadensausmaß<sup>5</sup>

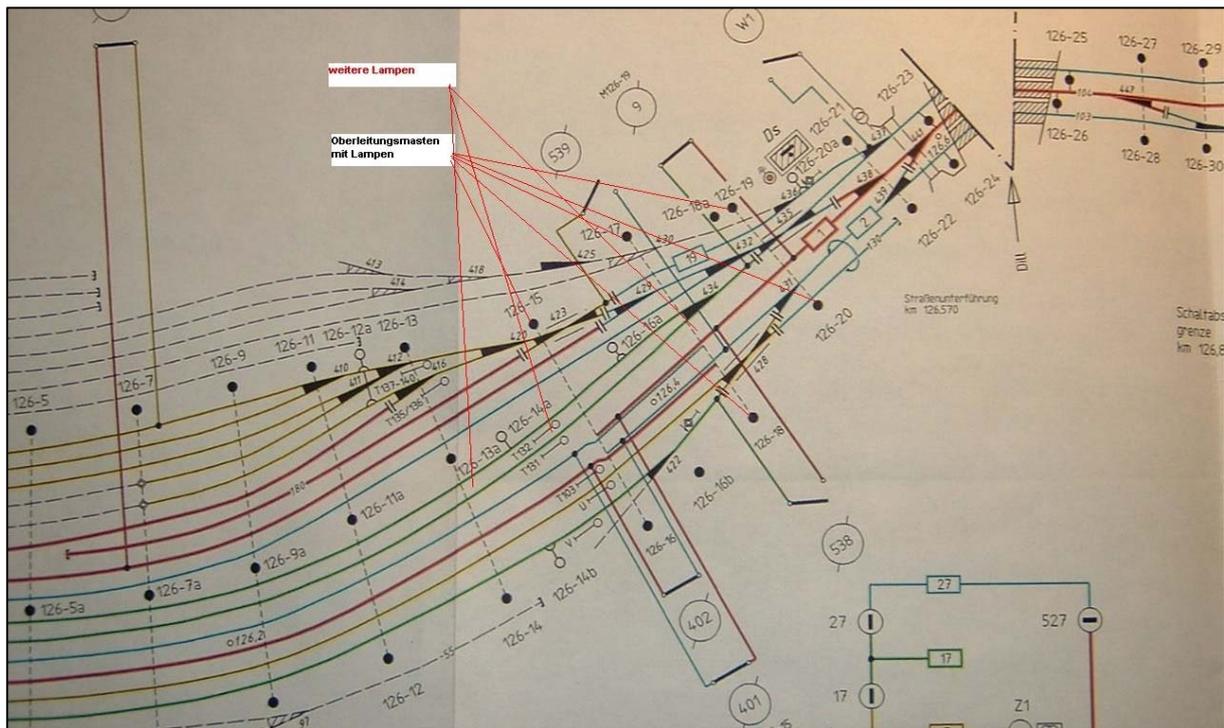
Der CSQ 60046 erhielt eine Einfahrzugstraße mit Hp 2 vom Esig W bis zum Zwischensignal (Zsig) Q 132 im Gleis 132. Gemäß dem Verzeichnis der Zugschlussstellen für das Stw Ds im Anhang 5 der ÖRil befand sich die Fahrstraßenzugschlussstelle für diese Fahrstraße in Höhe des Asig T 132. Diese war auch bei Dunkelheit vom Stw Ds gut einsehbar. Entsprechend der Darstellung in der nachfolgenden Abbildung 6 waren eine ausreichende Anzahl an Beleuchtungselementen vorhanden.

Abbildung 6: Gleisfeldbeleuchtung im Bereich Stw Ds<sup>6</sup>
