Untersuchungsbericht

Aktenzeichen: 60uu2016-07/007-3323

Gefährliches Ereignis im Eisenbahnbetrieb

Ereignisart:	Zugkollision
Datum:	22.07.2016
Zeit:	07:49 Uhr
Bahnhof:	Plochingen
Weiche:	64W91
Kilometer:	0,50

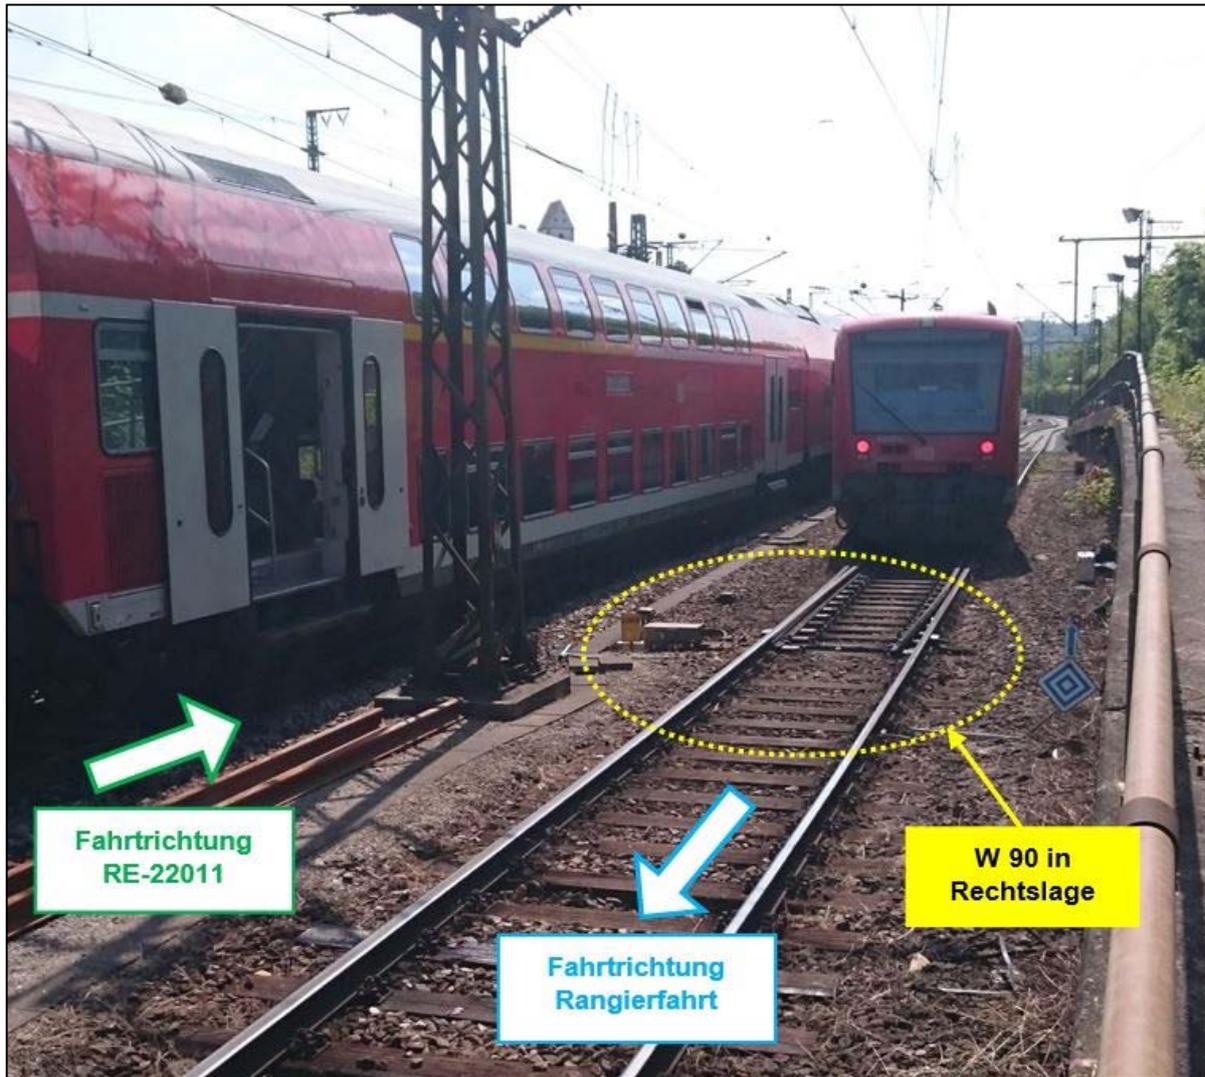
Abbildung 3: Kollisionsstelle³

Fahrzeuge sind nicht entgleist. An den ersten vier Reisezugwagen des RE 22011 waren fahrtrichtungsbezogen jeweils auf der rechten Fahrzeugseite Kollisionsspuren vorhanden. An der rechten Fahrzeugseite der Rf entstanden ebenfalls leichte Kollisionsschäden. Es kam zum Austritt einer geringen Menge von Dieselkraftstoff.

Personen wurden bei dem Ereignis nicht verletzt. Die Schäden an den beteiligten Fahrzeugen betragen ca. 60.000 €. An der Infrastruktur entstanden keine nennenswerten Schäden.

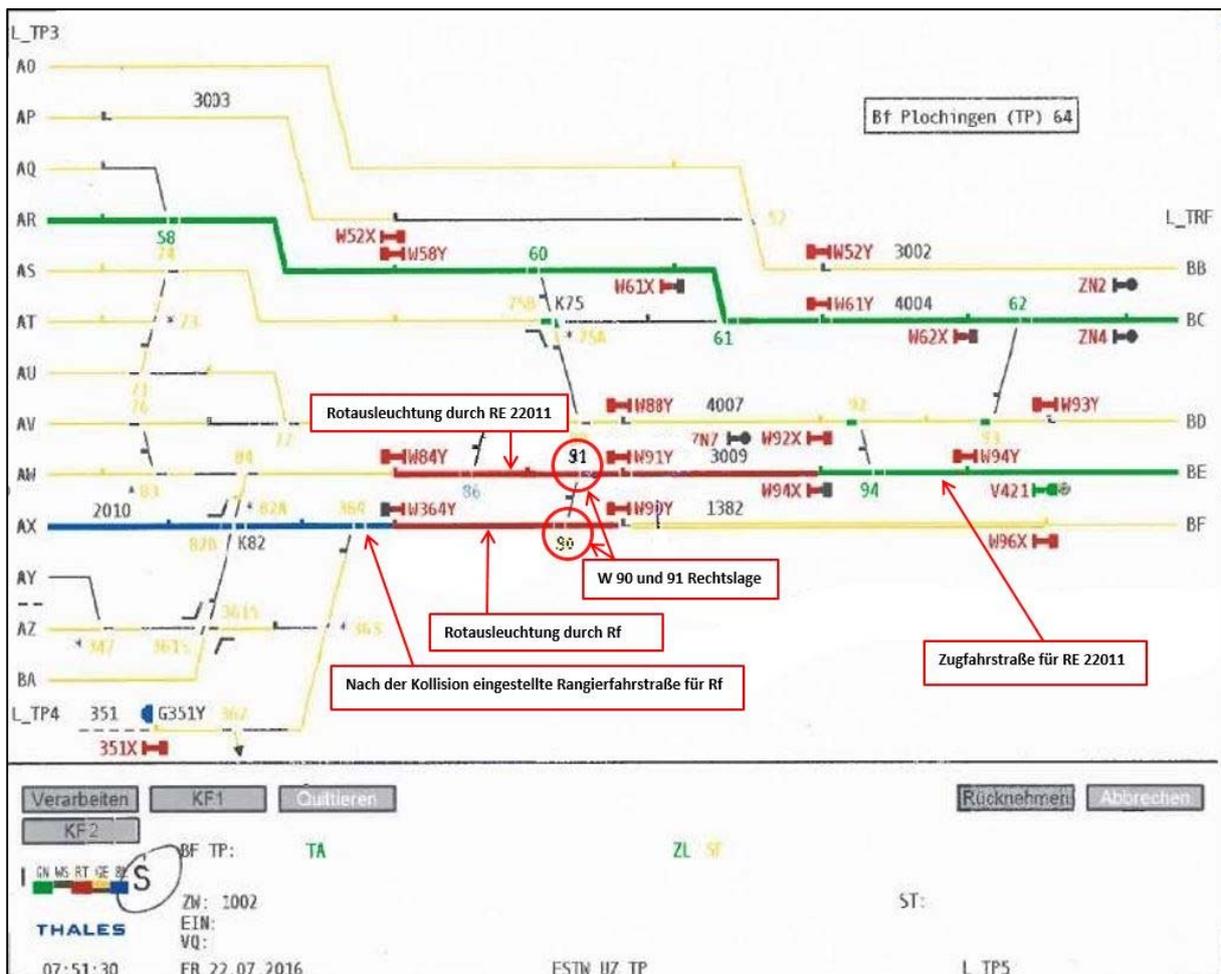
Abbildung 6: Screenshot Lupe Bedienplatz Plochingen 2⁶

Die Gleisbelegung durch die stehende Rf war auf der Lupe zwischen den Ls W90Y und W364Y durch Rotausleuchtung dargestellt. Die in diesem Abschnitt befindliche W 90 befand sich

dabei in Rechtslage und wurde in dieser Lage als belegt (Rotausleuchtung) angezeigt. Der Weichenmelder zeigte Ruhelicht, d. h. es lag weder eine Störung noch eine Auffahrmeldung vor. Die nach der Kollision eingestellte und nicht befahrene Rangierstraße für die Rf war ab dem fahrtzeigenden Ls W364Y bis zum Zielgleis 59 mit einer blauen Ausleuchtung dargestellt. Der Gleisabschnitt der Verbindung zwischen den Weichen W 90 und W 91 ist ohne farbige Ausleuchtung dargestellt.

Die zuvor erfolgte unzulässige Vorbeifahrt der Rf am Halt zeigenden Ls W91Y war aus dieser Darstellung auf der Lupe des Bedienplatzes heraus nicht mehr erkennbar.

Der Fdl konnte aus dem Lupenbild heraus nicht den tatsächlichen Standort der Rf erkennen.

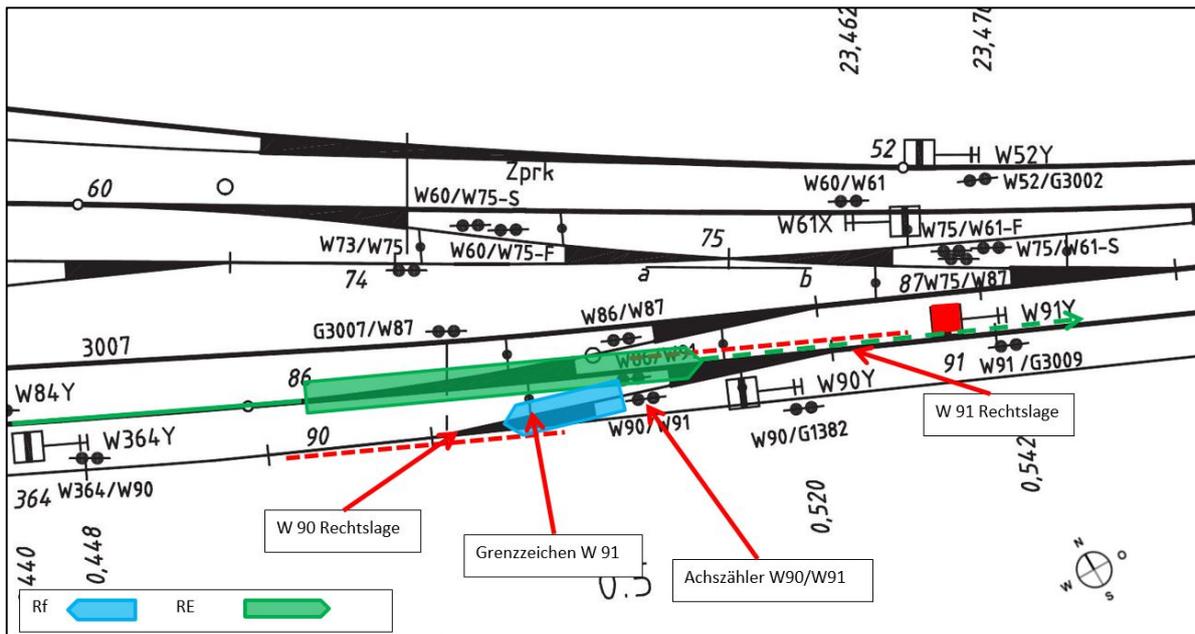
Abbildung 7: Signallageplan Detail⁷

Die vor Ort vorgefundene Sachlage wird in der folgenden Abbildung 7 auf der Grundlage des Signallageplans der DB Netz AG dargestellt. Abweichend von der in Kap. 4.4.1 erläuterten Darstellung der Innenanlage (s. Abb. 6) stand die Rf nicht im geraden (rechten) Strang der W 90 sondern auf dem im Lupenmonitor nicht farblich hinterlegten linken einmündenden Strang dieser Weiche. Diese Konstellation ergab sich durch die unzulässige Vorbeifahrt der Rf am Halt zeigenden Ls W91Y über den abzweigenden Strang der zu diesem Zeitpunkt in Linkslage befindlichen W 91. Der dargestellte Achszähler W90/W91 zwischen den Weichen wurde von der Rf frei gefahren. Bedingt durch den Halt vor der für diese Fahrt (falsch liegenden) Weichenzungen der W 90 befand sich der hintere Teil der Rf jedoch noch vor dem Grenzzeichen der W 91 und stand somit nicht profilfrei (s. auch Abb. 3).

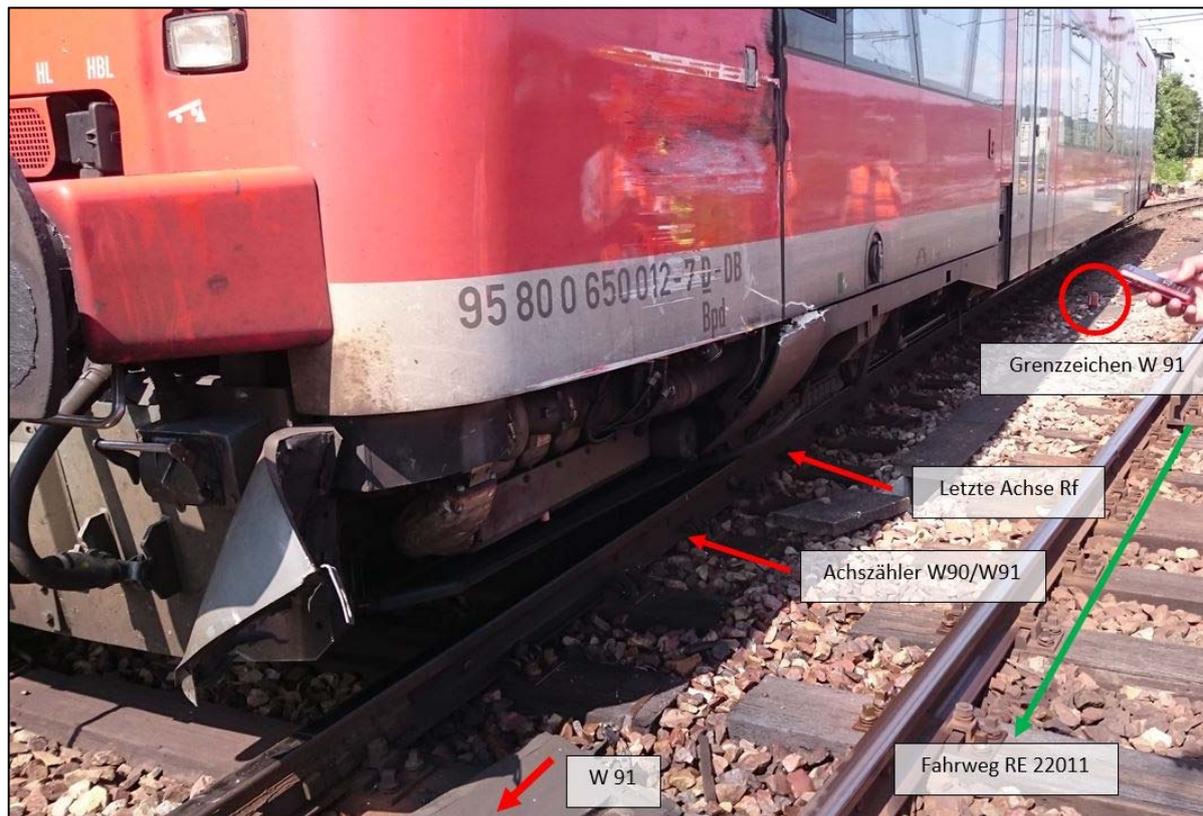
Abbildung 8: Darstellung Halteplatz der Rf

Die folgende Abbildung 8 verdeutlicht die am Ereignisort vorgefundene Situation und die Lage der vorgenannten Elemente. Der Wagenpark des RE 22011 war zum Zeitpunkt der Bilderstellung bereits abgezogen.

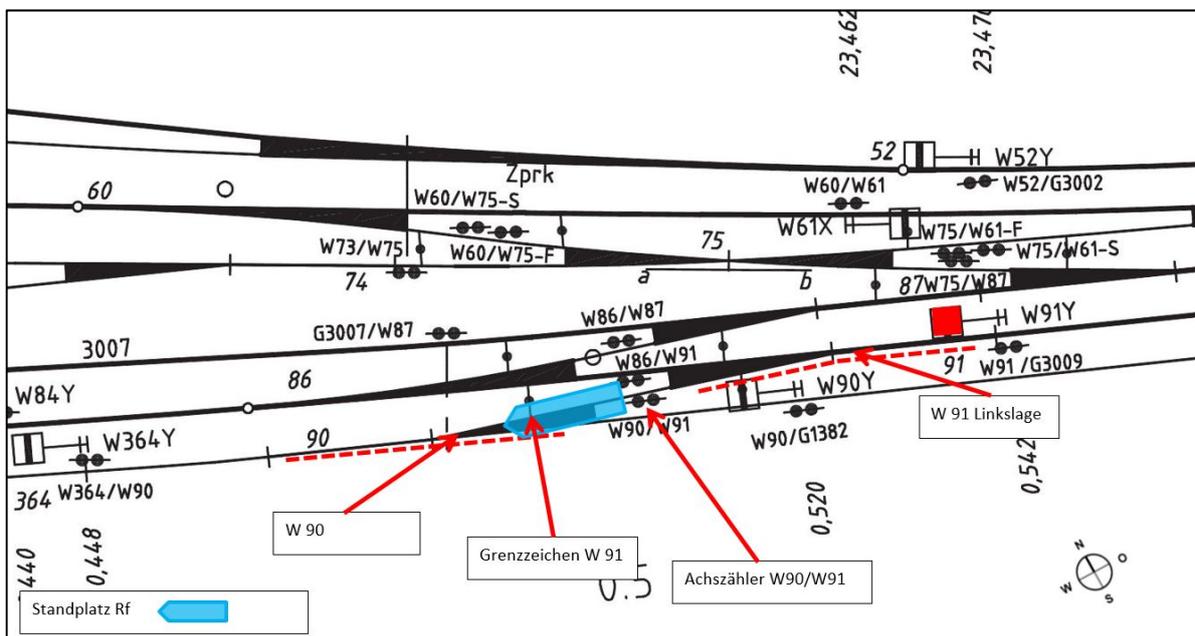
Abbildung 10: Signallageplan Zustand nach Vorbeifahrt Rf⁹

Zur Verdeutlichung wird die Ausgangslage zur Kollision nach der Vorbeifahrt der Rf am Halt zeigenden Ls nochmals im nachfolgenden Ausschnitt aus dem Signallageplan detailliert dargestellt.

Die W 91 war zum Zeitpunkt der unzulässigen Vorbeifahrt der Rf in Linkslage.

Der Achszähler der W 91 war in Richtung der W 90 durch die Rf vollständig freigefahren. Dabei war die Profilverfreiheit noch nicht gegeben.

Die Zungen der W 90, die zur Fahrt in Rechtslage eingestellt war, waren von den Fahrzeugachsen noch nicht erreicht. Die W 90 war technisch nicht aufgefahren (keine Auffahrmeldung).

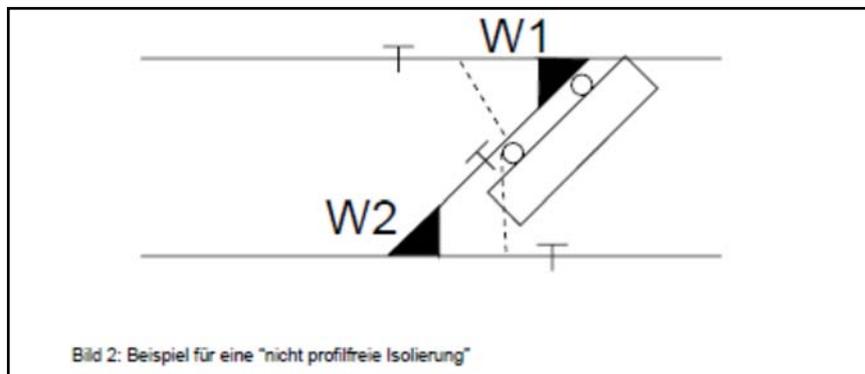
Abbildung 11: Beispiel nicht profilfreie Isolierung¹⁰

Als Beispiel ist die Weiche 2 auf dem linken Strang „nicht profilfrei isoliert“. Beide Weichen befinden sich in Linkslage (zuweisend) und Weiche 1 ist besetzt. Die Gleisfreimeldung der Weiche 2 ist freigefahren. Die Weiche könnte als frei angezeigt werden. Nun ist in der Weiche 2 die Profilsperre auf dem linken Strang wirksam, d. h. die Belegtmeldung bleibt weiterhin bestehen. Eine Umstellung ohne Hilfsbedienung von links nach rechts ist nicht möglich. Eine Fahrt über den geraden Strang der Weiche 2 wird somit wirksam verhindert. Eine zwingende Voraussetzung dieser Funktionalität ist jedoch die zuweisende Lage beider Weichen.

Im vorliegenden Fall wurde die W 91 ohne eingestellte Rangierstraße befahren. Das Beziehungselement für die Profilraumweitergabe, die W 90, war jedoch in abweisender (Rechts-) Lage. Nach dem Freifahren des Achszählers W90/W91 fand die Profilraumweitergabe daher nicht in Richtung der W 91 statt. Die Weiche wurde daher als frei angezeigt und stand für eine Fahrstraße zur Verfügung.

Zudem wird stellwerksseitig die Belegung einer Weiche nur auf dem eingestellten Strang dargestellt. Die W 90 wurde daher entsprechend dem Zustand an der Außenanlage in Rechtslage als belegt dargestellt, so dass seitens des Bedieners (Fdl) auf dem Lupenmonitor des ESTW der tatsächliche Standort der Rf nicht ersichtlich war.

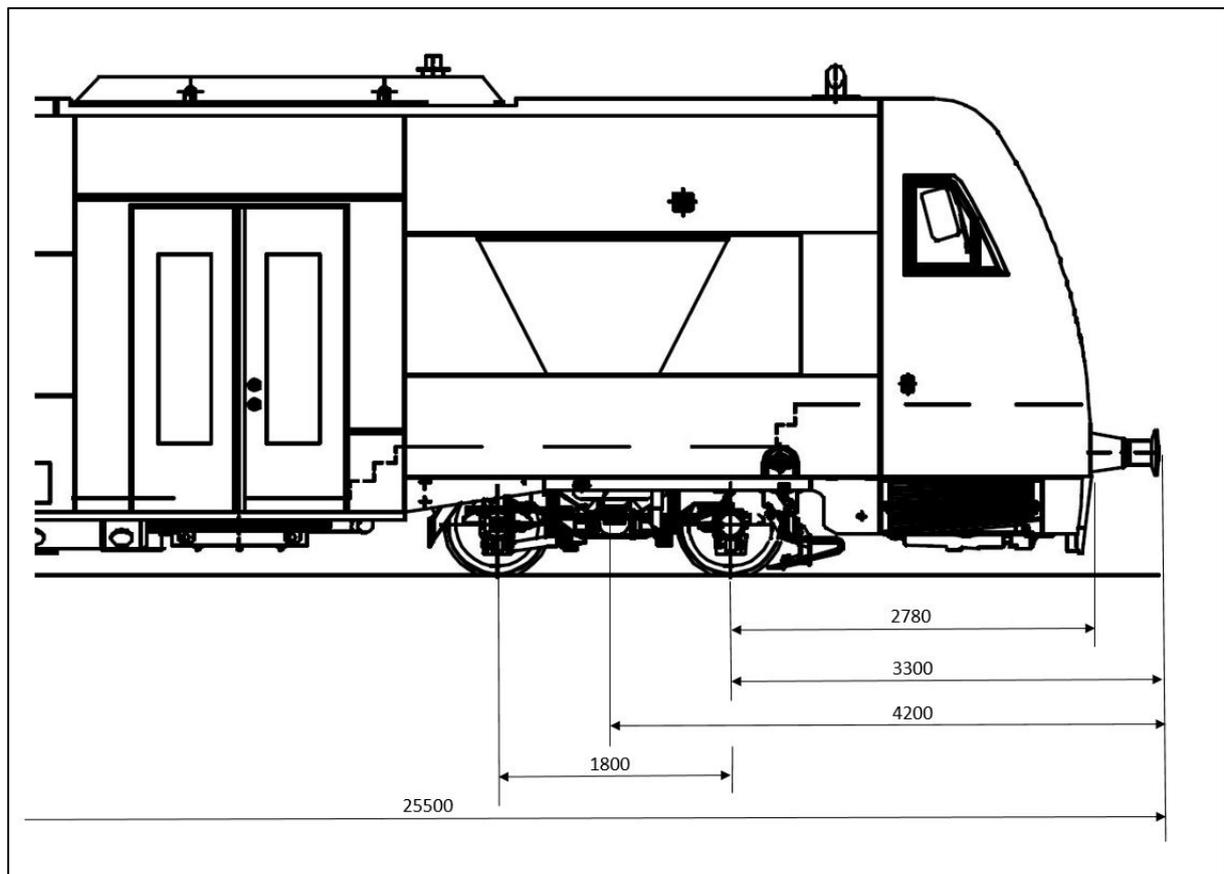
Abbildung 14: Abmaße Baureihe 650¹²

Es ergibt sich ein rechnerischer Überstand von 3,30 m von der äußeren Achse bis zum Puffer bzw. 2,78 m bis zur Fahrzeugbegrenzung. Die Gesamtlänge von 25,50 m verbunden mit diesem Überstand ermöglichte die Aufstellung des Fahrzeugs im abzweigenden Strang der W 90 zwischen dem Achszähler W90/W91 und den Weichenzungen dieser Weiche. Durch die nicht profilfreie Isolierung ragte der Überstand des Fahrzeugs nach Freifahren des Achszählers noch in das Profil des geraden Strangs der W 91.
