Untersuchungsbericht

Aktenzeichen: BEU-uu2018-05/003-3323

Gefährliches Ereignis im Eisenbahnbetrieb

Ereignisart:	Zugkollision
Datum:	07.05.2018
Zeit:	21:17 Uhr
Bahnhof:	Aichach
Gleis:	2
Kilometer:	41,705

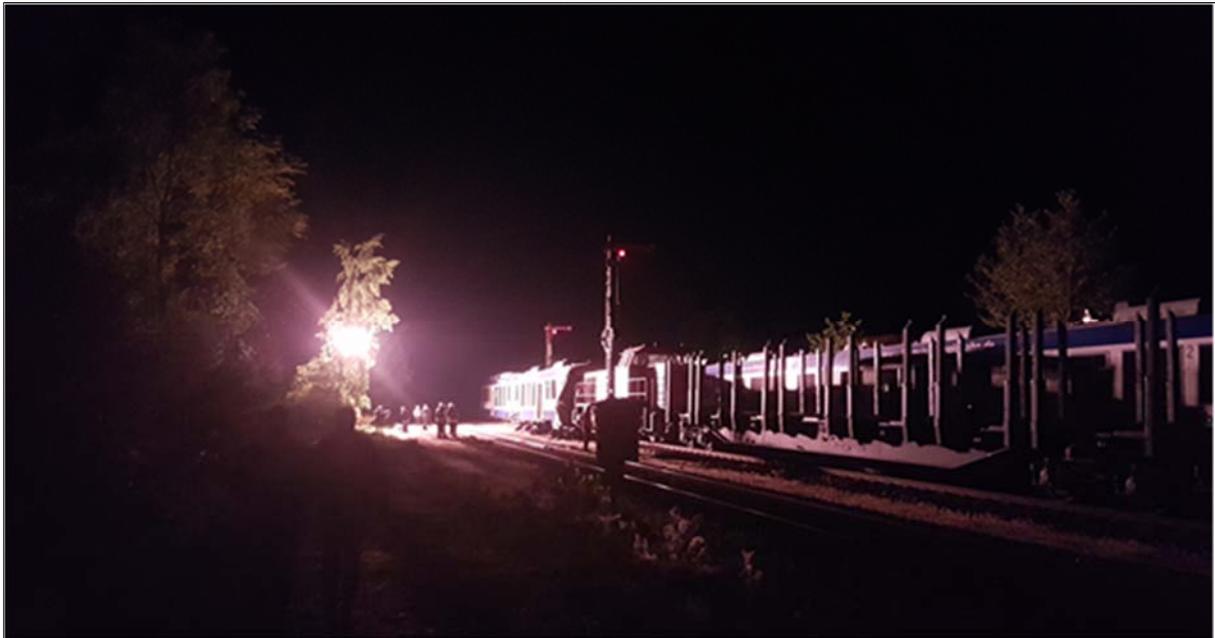
Abbildung 5: Übersicht Unfallstelle³

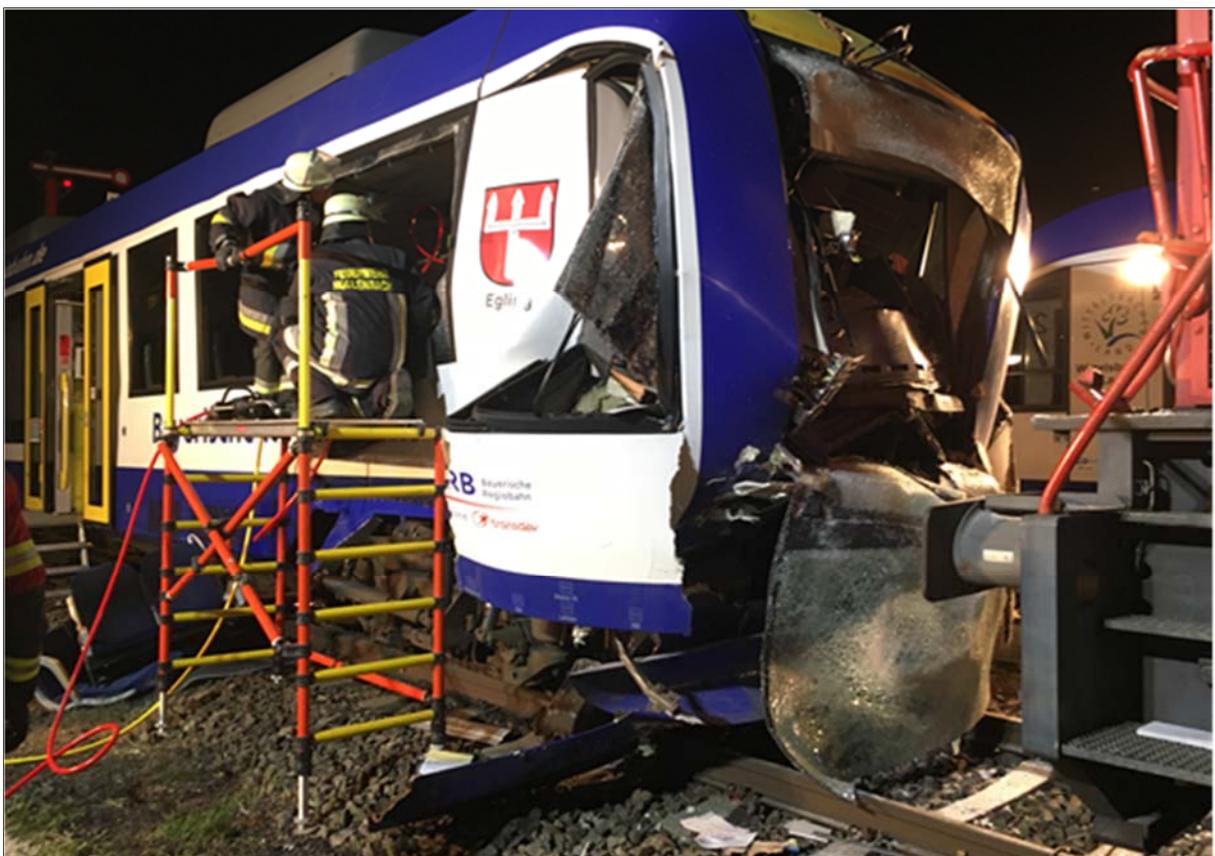
Der Triebwagen der BRB wurde im Bereich des Führerstands völlig zerstört. Das führende Drehgestell entgleiste.

Bei der Diesellok des Güterzuges wurden die Crashpuffer eingedrückt und das Frontgeländer massiv verbogen.

Abbildung 6: Schadbild Fahrzeuge⁴

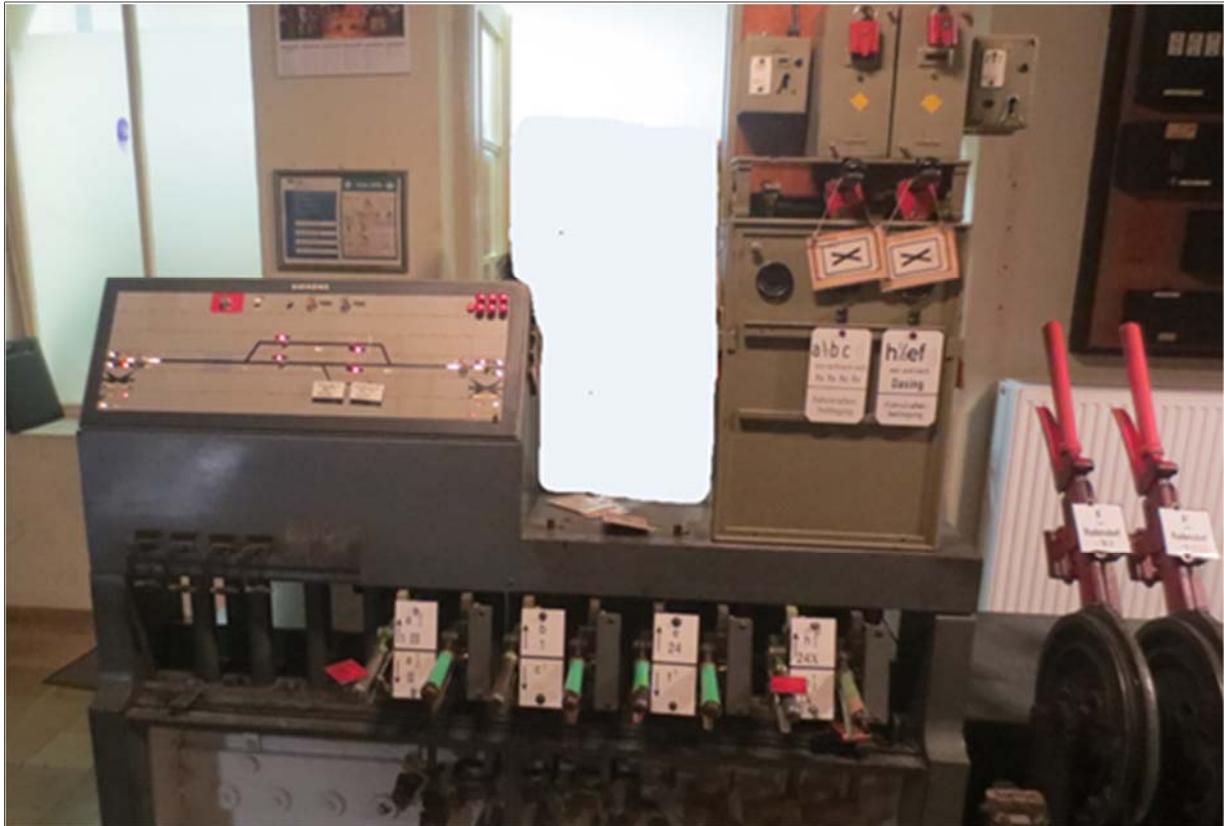
Oberhalb der Bedieneinrichtung der Fahrstraßenhebel verfügt das Stellwerk Aichach über eine Anzeigeeinrichtung zur Strecken-Gleisfreimeldeanlage. Diese zeigt dem Fdl eine Gleisbelegung der zulaufenden Streckengleise an. Die Grenzen der Gleisfreimeldeanlage sind die jeweiligen Spitzen der Einfahrweichen Weiche 1 und Weiche 24. Die Bahnhofsgleise dazwischen sind technisch nicht überwacht.

Abbildung 9: Stell- und Überwachungseinrichtungen im Stellwerk Bf Aichach

Im Bf Aichach war eine Anzeigeeinrichtung für die Strecken-Gleisfreimeldeanlage installiert. Der Bahnhof selbst jedoch verfügte über keine Gleisfreimeldeanlage.

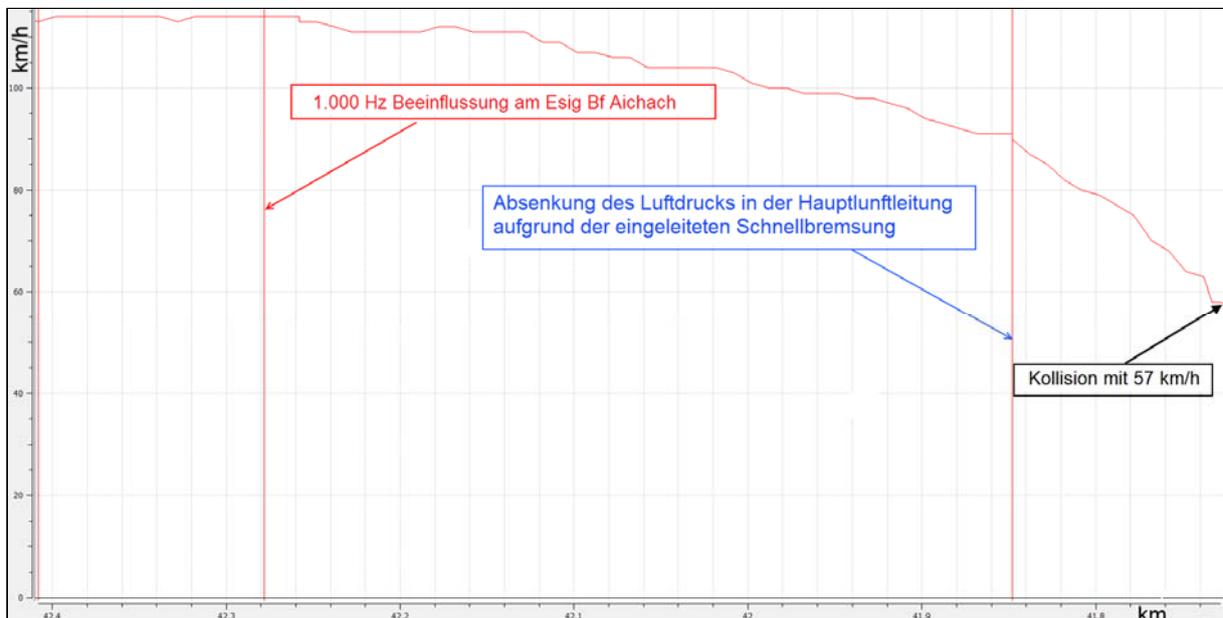
In Höhe der Einfahrweiche 24 des Bf Aichach leitete der Tf eine Schnellbremsung aus einer Geschwindigkeit von 90 km/h ein. Bis zur Kollision mit dem Güterzug verblieb noch eine Wegstrecke von etwa 130 m. Die Kollisionsgeschwindigkeit betrug 57 km/h.

Abbildung 11: Grafische Auswertung der Fahrtdaten des DPN 86696

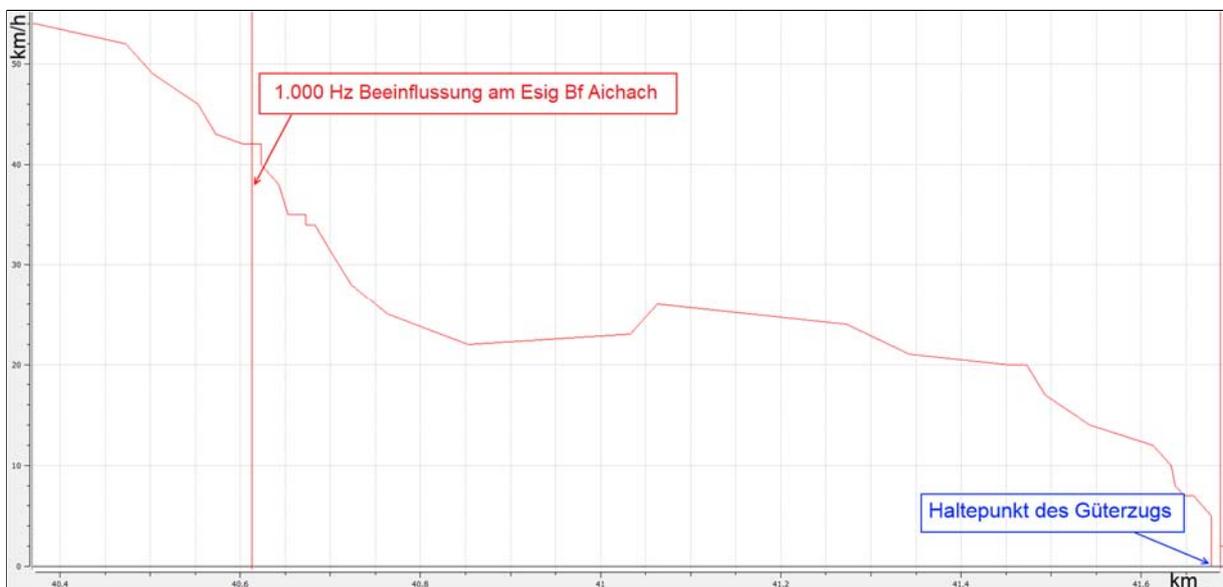
Zum Zeitpunkt der Kollision stand der Güterzug seit ca. 17 Minuten vor dem Halt zeigenden Asig F im Bf Aichach. Fahrzeugbewegungen waren seit dem ordnungsgemäßen Anhalten vor dem Signal bis zur Kollision in den Aufzeichnungen der EFR nicht registriert.

Abbildung 12: Grafische Auswertung der Fahrdaten des Güterzuges DGS 98907

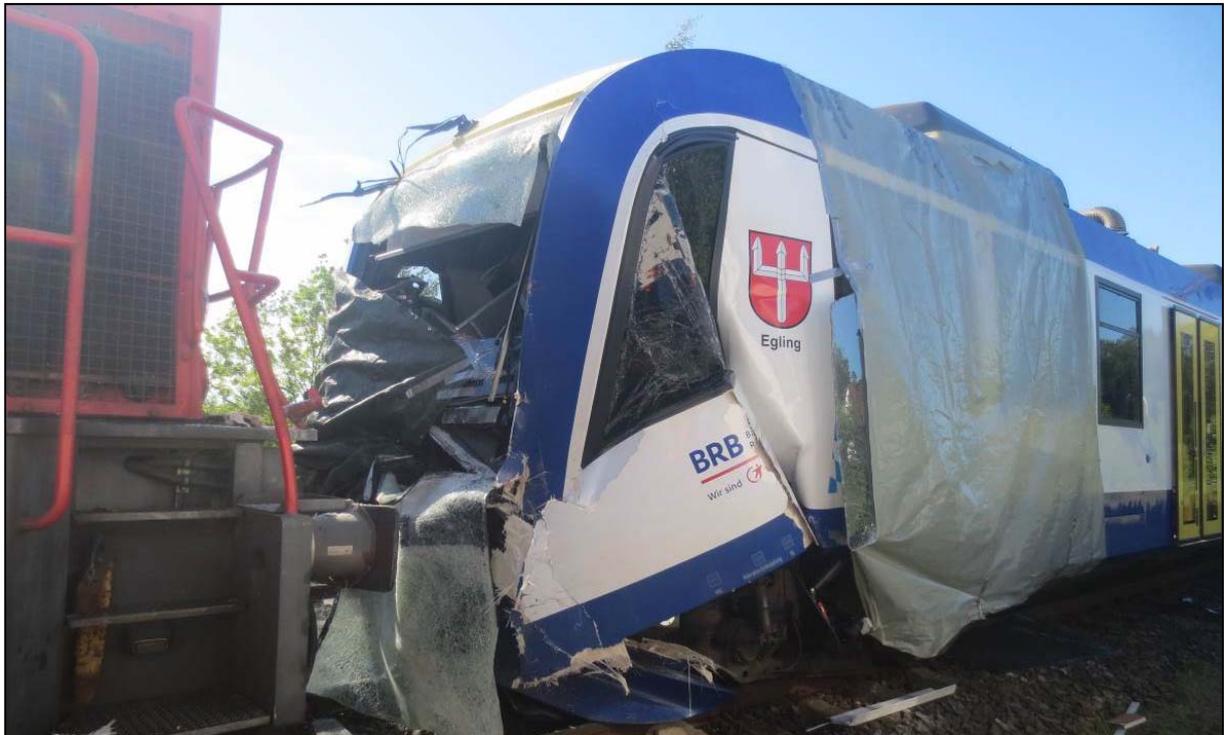
Der Triebwagen wurde im Bereich des Führerstandes vollständig zerstört. Die vordere Triebwagenhälfte erlitt erhebliche strukturelle Schäden. Das führende Drehgestell entgleiste.

Abbildung 13: Schäden im Frontbereich des Triebwagens

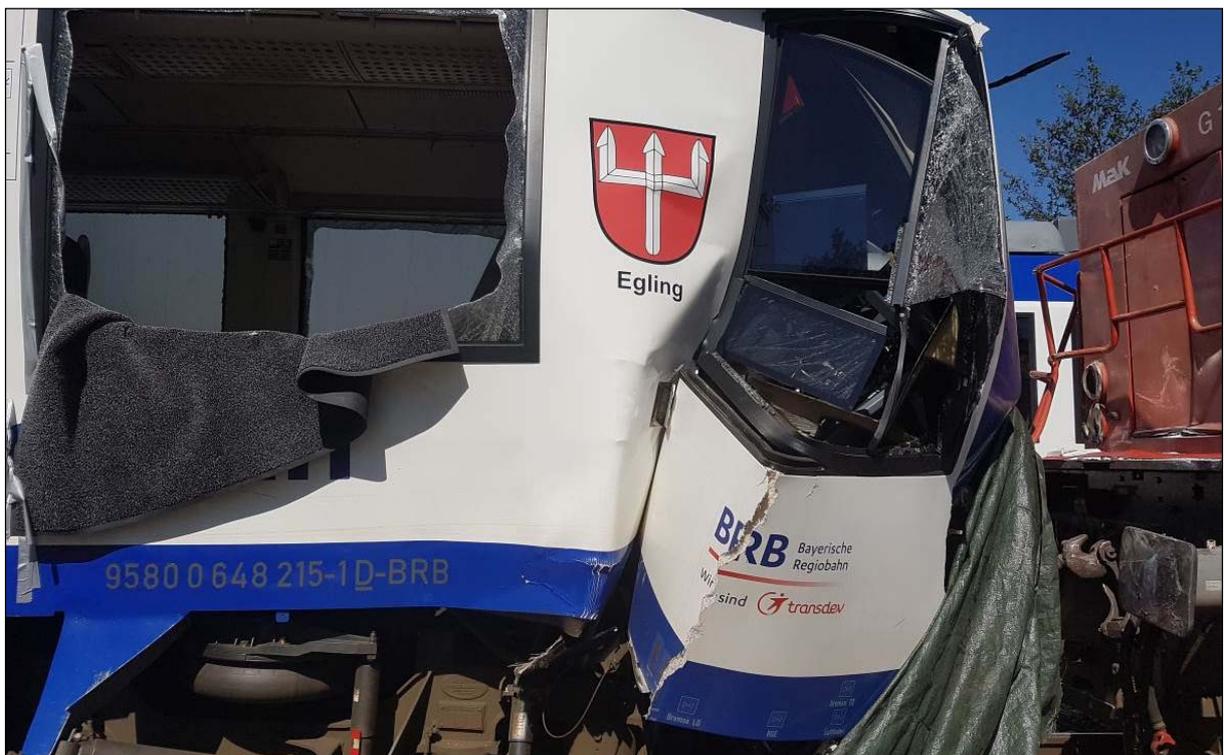
Abbildung 14: Eingedrückter Führerstand des Triebwagens

Der Triebwagen erfüllte die Anforderungen der DIN EN 15227 (Anforderungen an die Kollisionssicherheit von Schienenfahrzeugkästen). Diese legt eine Kollision zweier baugleicher Fahrzeuge mit jeweils 18 km/h Fahrgeschwindigkeit bzw. die Kollision eines 36 km/h schnellen Fahrzeugs mit einem stehenden Fahrzeug zugrunde.
