Untersuchungsbericht

Aktenzeichen: BEU-uu2018-10/003-3323

Gefährliches Ereignis im Eisenbahnbetrieb

Ereignisart:	Zugentgleisung
Datum:	04.10.2018
Zeit:	13:55 Uhr
Bahnhof:	Neuss Gbf
Weiche:	74
Kilometer:	2,65

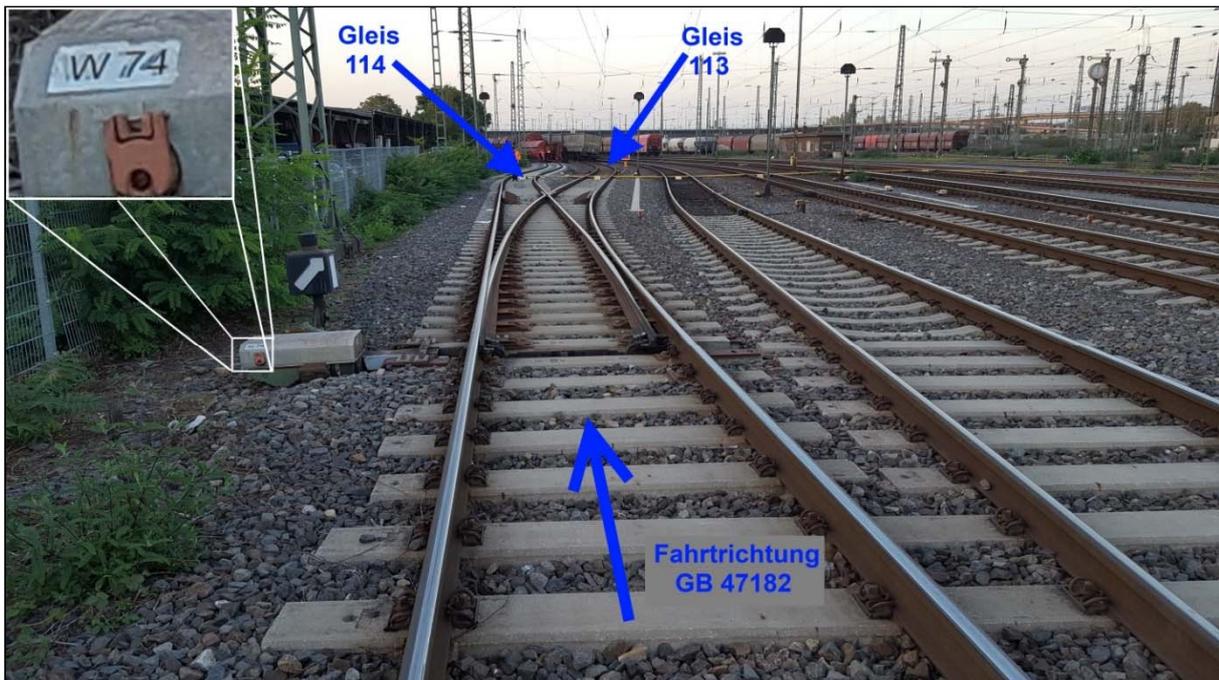
Abbildung 3: Weiche 74

Die folgende Abbildung zeigt die Weiche 74 und im Weiteren die Wegstrecke des zweispurigen Laufs in die Gleise 114 und 113.

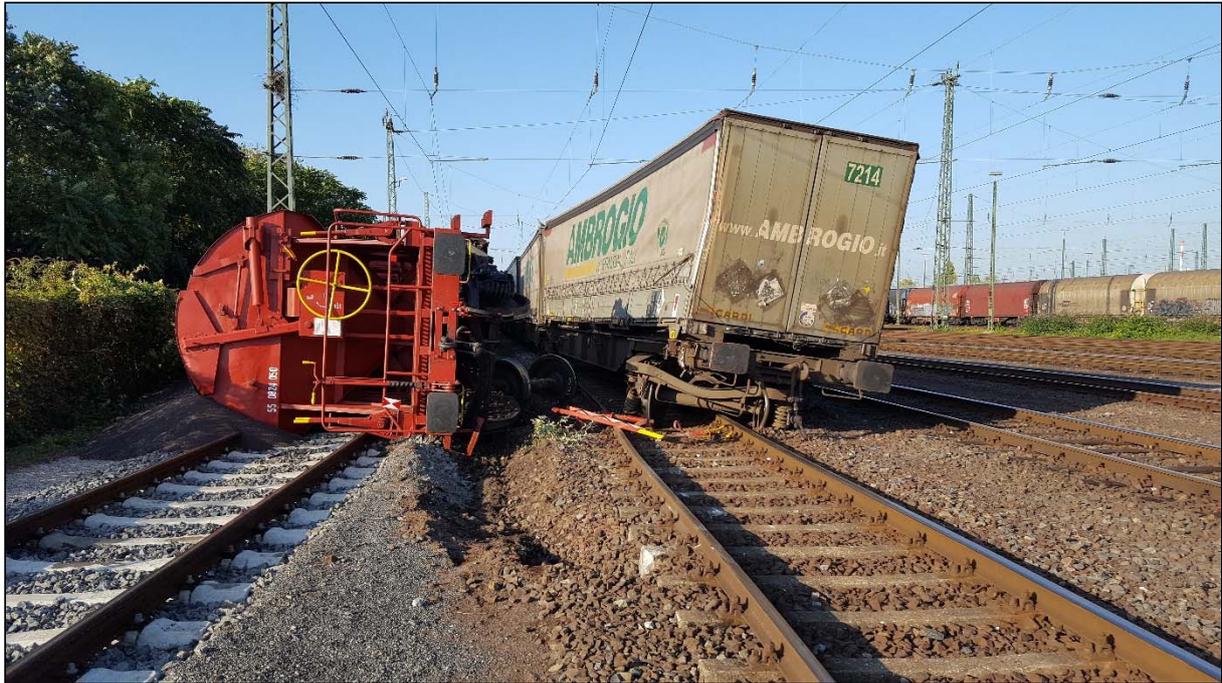
Abbildung 4: Blick auf die Unfallstelle

Auf der oberen Abbildung ist links der umgekippte Tadgs-Wagen des Zuges 47182 zu erkennen. Der abgestellte Wagen rechts steht in Gleis 113 und entgleiste aufgrund der Kollision.

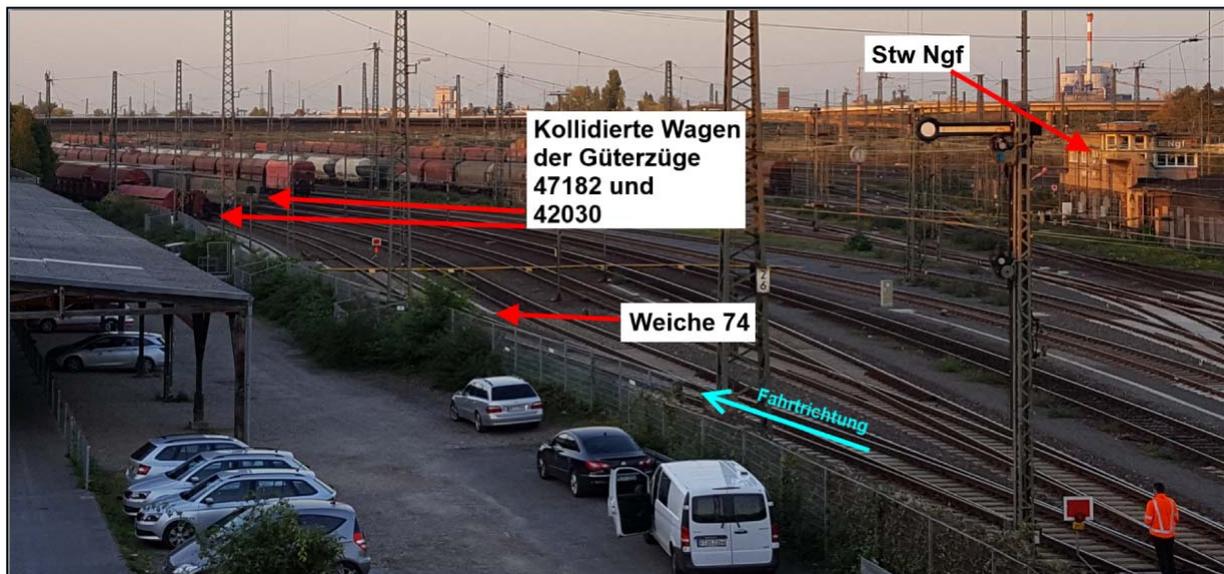
Abbildung 5: Blick vom Stellwerk Nf

Die Abbildung oben zeigt einen Teil des Einfahrweges vom Stellwerk Nf aus. Am linken Bildrand sind die beiden kollidierten Wagen zu erkennen. Am rechten Bildrand ist das Stellwerk Ngf zu sehen, von dem aus die Weiche 74 gestellt werden kann.

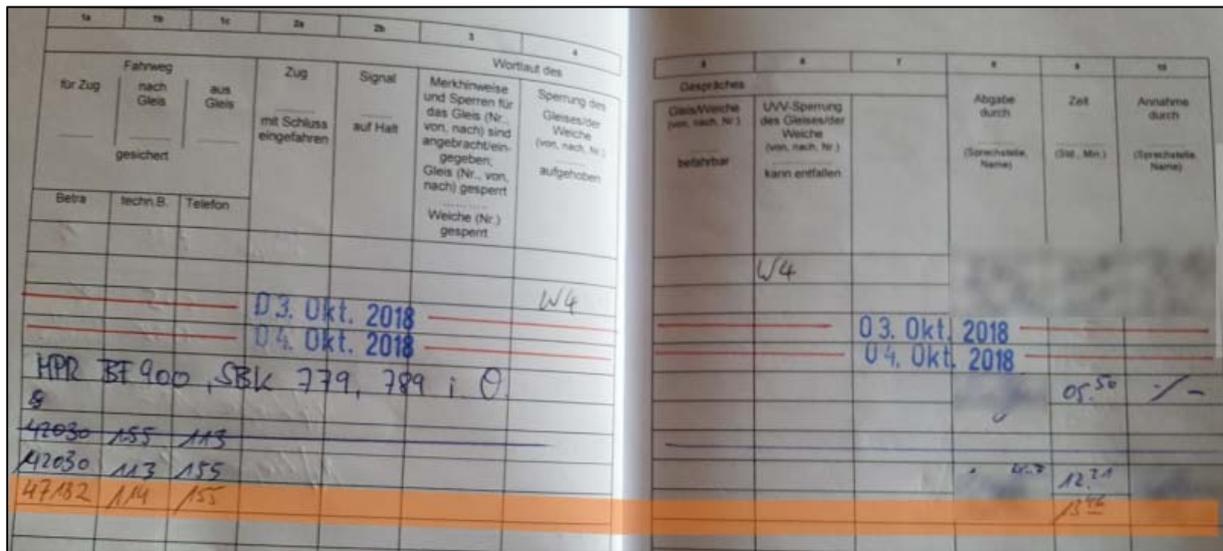
Abbildung 8: Auszug aus dem Fernsprechbuch Stw Nf

Der Fdl Ngf gab daraufhin die Fahrwegsicherungsmeldung an den Fdl Nf ab. Beide Fdl dokumentierten dies übereinstimmend handschriftlich in ihren Fernsprechbüchern. Als Uhrzeit des entsprechenden Gespräches ist in den Fernsprechbüchern 13:46 Uhr eingetragen.

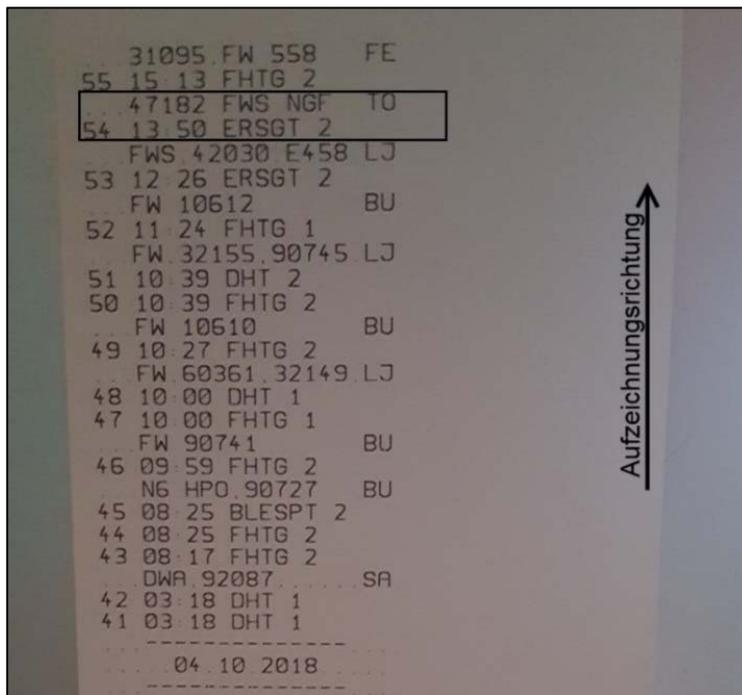
Abbildung 9: Ausdruck des Störungsdruckers Stw Ngf

Bei der Bedienung des Zs 7 (Vorsichtsignal) handelt es sich um eine zählpflichtige Handlung, die auf dem Stw Nf von einem Störungsdrucker dokumentiert wird. Die Bedienung der Ersatzsignalgruppentaste (ErsGT) 2 für den Zug GB 47182 zeichnete der Störungsdrucker unter der laufenden Nr. 54 um 13:50 Uhr auf.

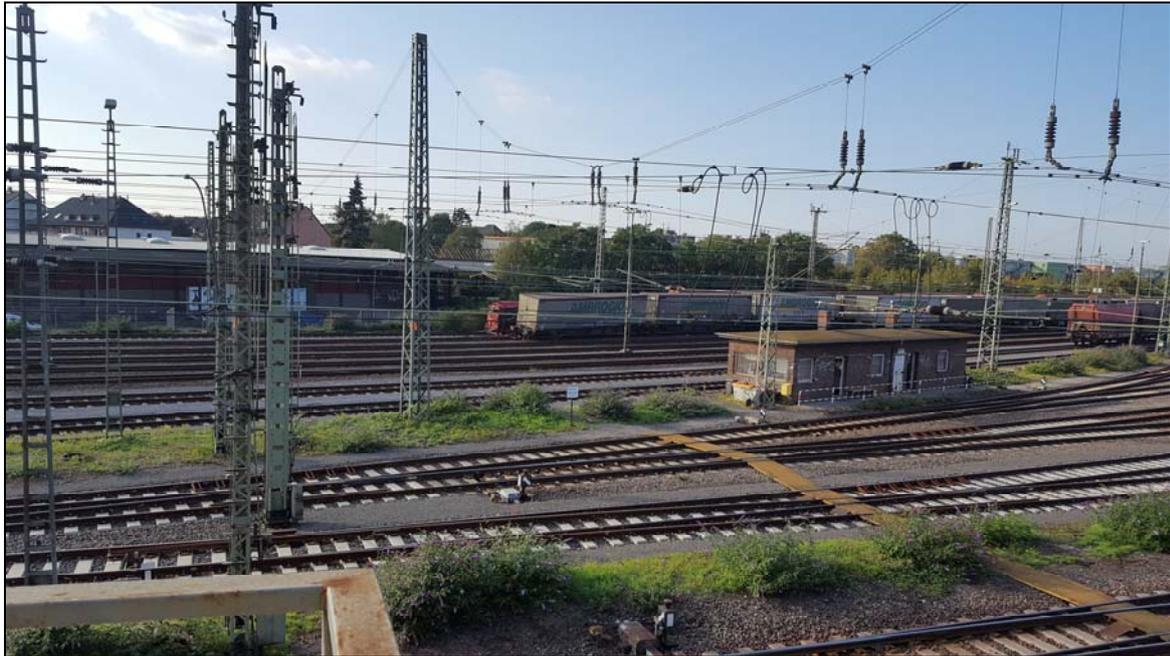
Abbildung 10: Blick vom Stw Ngf auf die Unfallstelle

Warum der Fdl die vollständige Einfahrt des Zuges nach Gleis 114 nicht beobachtete, konnte nicht geklärt werden. Die Sichtverhältnisse von seinem Arbeitsplatz waren ausreichend gut um diese Feststellung treffen zu können. Die Abbildung 10 verdeutlicht die Sicht vom Stw Ngf aus auf den Ereignisort.

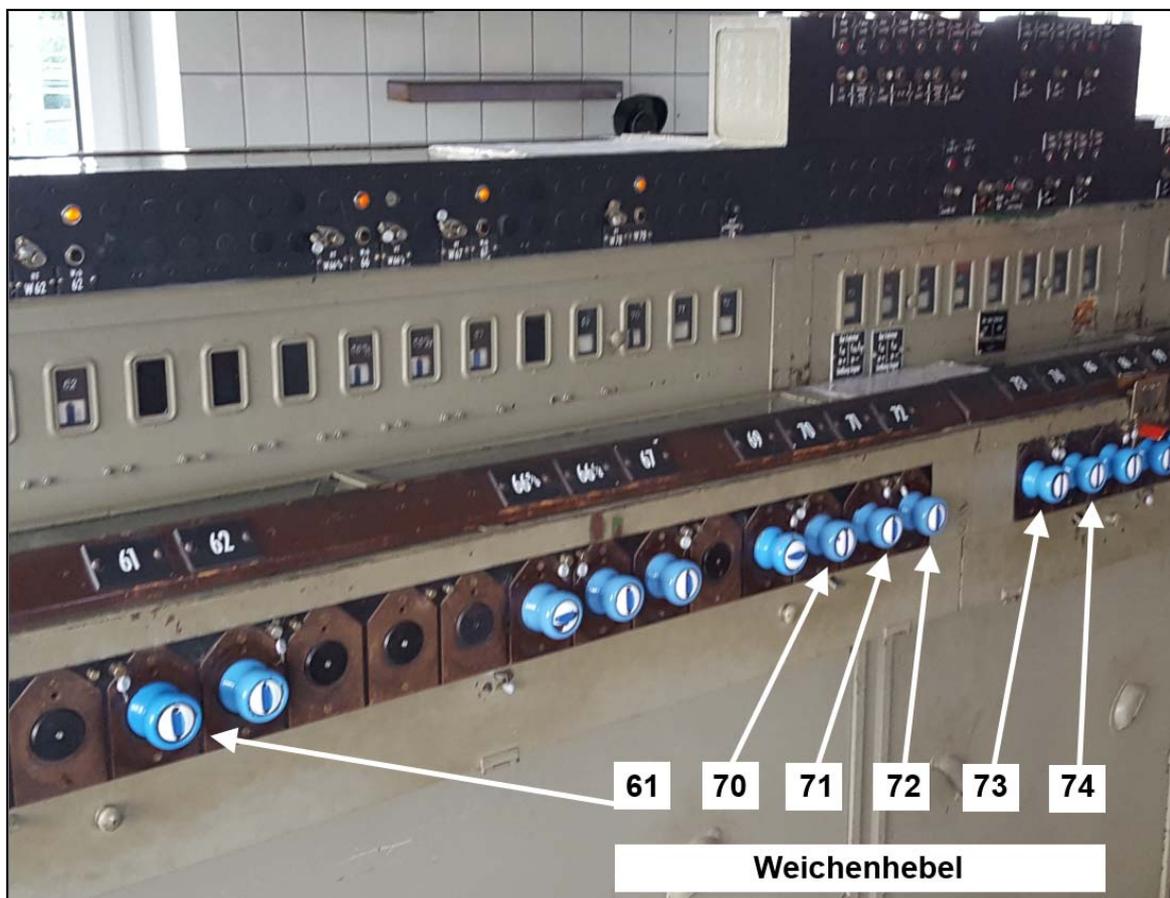
Abbildung 11: Weichenhebel im Stw Ngf

Auf der Abbildung 11 ist zu erkennen, dass an den Weichenhebeln im Stw Ngf keine Hilfs-sperren angebracht waren.

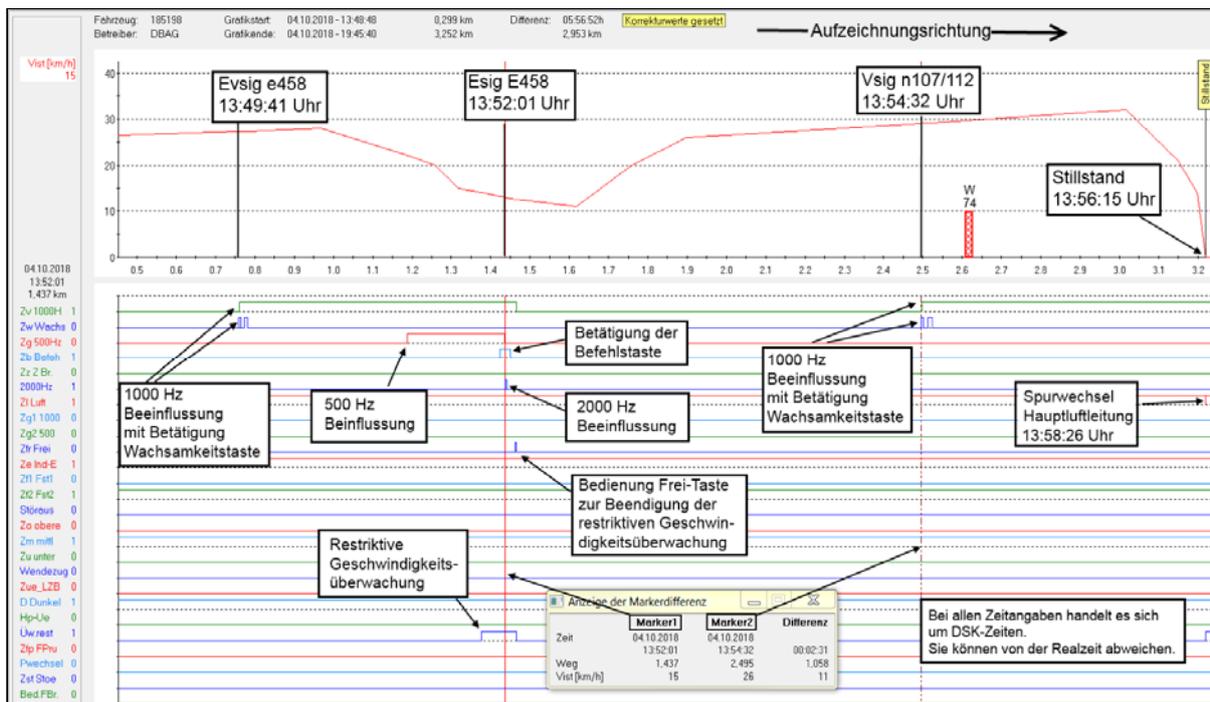
Abbildung 12: grafische Darstellung der EFR-Daten

Der Zug näherte er sich dem Bf Neuss Gbf mit einer Geschwindigkeit von etwa 26 km/h. Auf Höhe des Einfahrvorsignals (Evsig) e458 im km 0,751 ist in den EFR-Daten um 13:49:41 Uhr eine 1000 Hz-Beeinflussung sowie die Bedienung der Wachsamkeitstaste registriert. Dies weist darauf hin, dass das Evsig den Signalbegriff „Halt erwarten“ zeigte. Um 13:50:47 Uhr ist bei einer Geschwindigkeit von etwa 20 km/h eine 500 Hz-Beeinflussung registriert, die wenig später restriktiv wurde. Wenige Meter vor dem Esig E458 des Bf Neuss Gbf ist die Bedienung

der Befehlstaste aufgezeichnet und kurz darauf wurde auf Höhe des Esig E458 um 13:52:01 Uhr ein Wechsel auf der Spur 2000 Hz registriert. Dieser Ablauf spricht dafür, dass das Esig E458 den Signalbegriff „Halt“ anzeigte, und der Tf einen Ersatzauftrag (hier Zs 7) zur Vorbeifahrt erhielt. Der Zug fuhr daraufhin mit einer Geschwindigkeit von ca. 15 km/h, Tendenz fallend, am haltzeigenden Esig vorbei. Kurz darauf wurde der Zug wieder leicht bis auf ca. 30 km/h beschleunigt. Auf Höhe des Vorsignals (Vsig) n107/112 im km 2,495 erhielt der Zug gegen 13:54:32 Uhr eine 1000 Hz Beeinflussung. Dies spricht dafür, dass das Vsig n107/112 den Signalbegriff „Halt erwarten“ und das entsprechende Ausfahrtsignal (Asig) „Halt“ anzeigte. Für den GB 47182 war dies jedoch nicht von Bedeutung, da der Fahrweg in Gleis 114 enden sollte und das Asig nicht an diesem Fahrweg lag.

Mit Erreichen einer maximalen Geschwindigkeit von 32 km/h, setzte dann eine Betriebsbremsung ein, die den Zug nach ca. 200 m gegen 13:56:15 Uhr zum Stillstand brachte. Hinweise auf die Entgleisung in der Weiche 74 oder die anschließende Kollision sind den EFR-Aufzeichnungen nicht zu entnehmen.

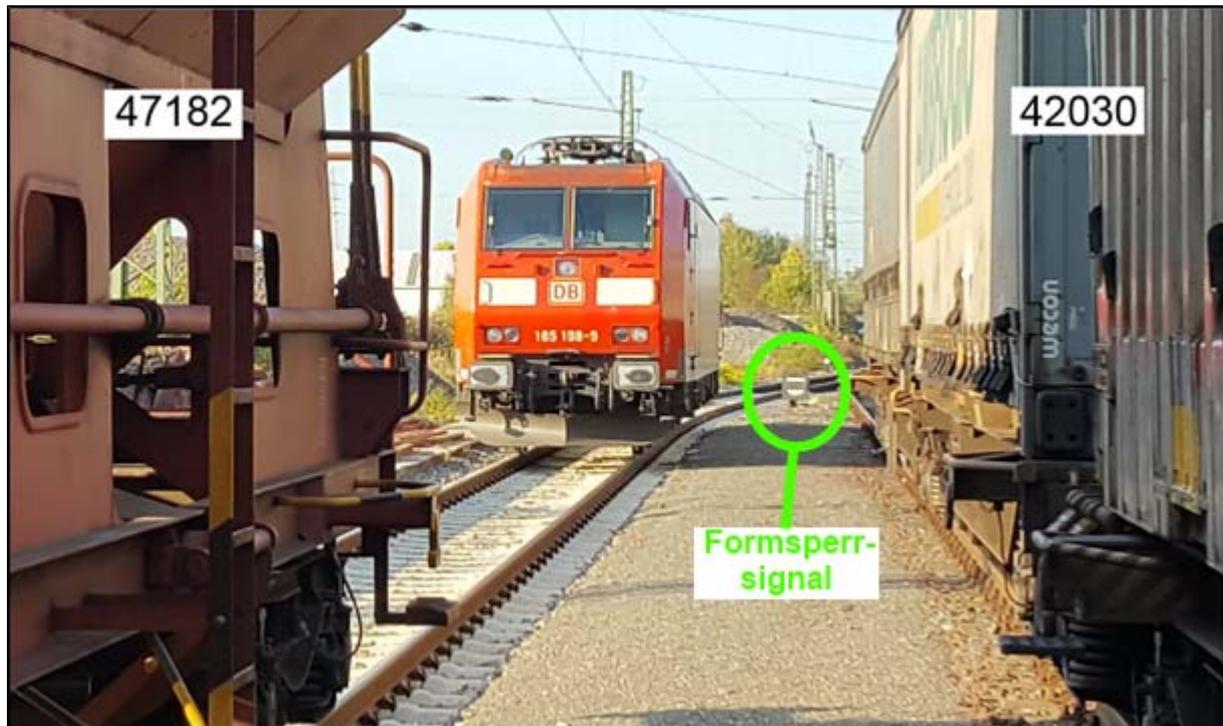
Abbildung 13: Tfz des GB 47182

Die Spitze des ca. 500 m langen Zuges kam ca. 40 m vor dem Sperrsignal zum Halten. Die Weiche 74 war somit freigefahren.

Die Abbildung unten zeigt die Zuglokomotive von Zug 47182 vor dem Sperrsignal in Gleis 114 nachdem diese zuvor vom Wagenzug abgekuppelt und einige Meter vorgezogen wurde.
