RAPPORT

Avgitt dato: 07.06.2006
JB Rapport: 4/2006

Signalfeil Asker stasjon (Hendelse nr. 1, 05.08.2004)

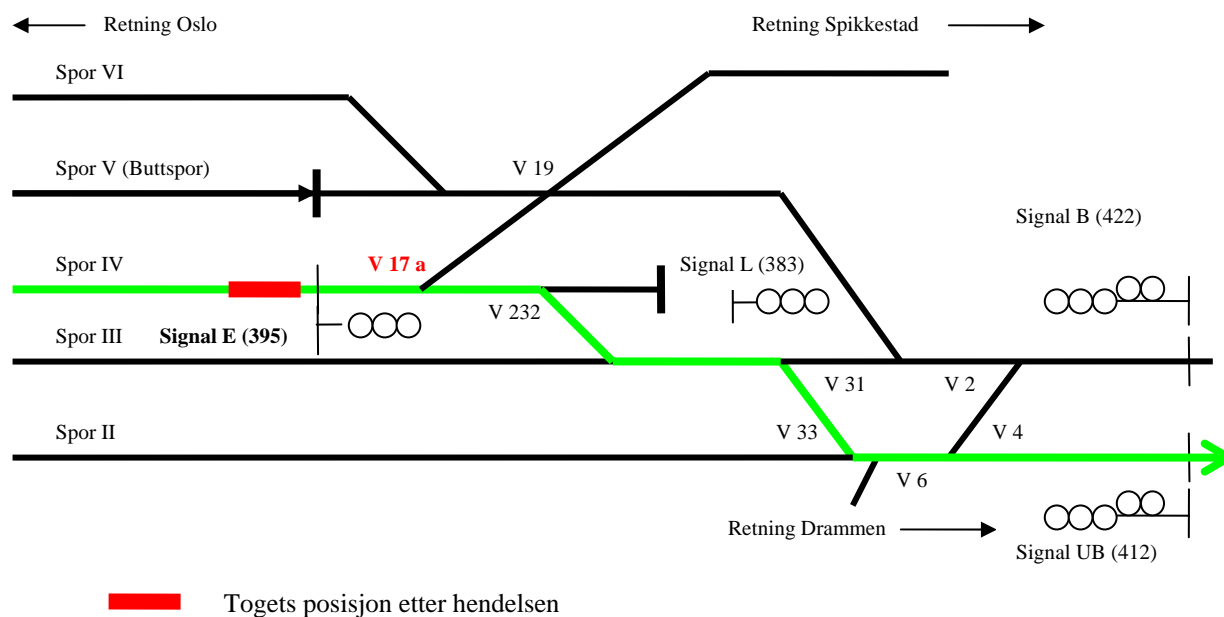
Figur nr. 2: Hendelse 1 vises i utsnitt av sporarrangementet på Asker stasjon

5. august 2004 kl. 1915 var utkjørhovedsignal E (395) stilt i "kjør" for tog nr. 2155 over sporveksel 17a i retning Drammen stasjon på hovedspor Oslo - Drammen. Toget satte seg i bevegelse, og rett før det kom til utkjørhovedsignal E (395) oppdaget lokomotivføreren at utkjørhovedsignalet gikk i stopp og sporveksel 17a gikk over til venstre stilling. Sporveksel 17a gikk over som følge av at trafikkstyreren (Txp) som betjente stillverket på Asker stasjon kom bort i sporvekselstilleren med telefonrøret til telefonen som var plassert foran stillerapparatet (se fig. nr.1). Sporvekselstilleren benyttes til å manøvrere sporveksel 17a. Utkjørhovedsignal E (395) gikk da umiddelbart til "stopp" og sporveksel 17a gikk over. Toget hadde lav hastighet og som følge av lokomotivførerenes aktpågivenhet klarte han å stoppe toget foran utkjørhovedsignal E (395). Etter at sporvekselen ble lagt tilbake til riktig stilling, ble utkjørhovedsignal E (395) på nytt stilt til "kjør", og toget kjørte videre i retning Drammen.

Sikringsanlegg skal være konstruert slik at sporvekslene ikke kan legges over selv om det ved en feiltagelse skulle forekomme at sporvekselstillere blir lagt om. Dette gjelder hvis disse sporvekselstillere tilhører sporveksler som inngår i togveier som er stilt og forriglet med at signal "kjøretillatelse" vises. Det er sikringsanleggets forrigling som styrer dette. Etter at hendelsen ble rapportert, rykket vakthavende signalpersonale fra Oslo S ut til Asker stasjon. Signalansvarlig i Jernbaneverkets uhellskommisjon og faglig leder signal ankom også stedet senere på kvelden og fant sikkerhetsfeilen. Det ble umiddelbart foretatt endringer i sikringsanlegget for å forhindre at

sporvekselen kunne omstilles når togvei var stilt med utkjørhovedsignal for tog. Den aktuelle togveien ble kontrollert og testet før anlegget ble satt i drift.

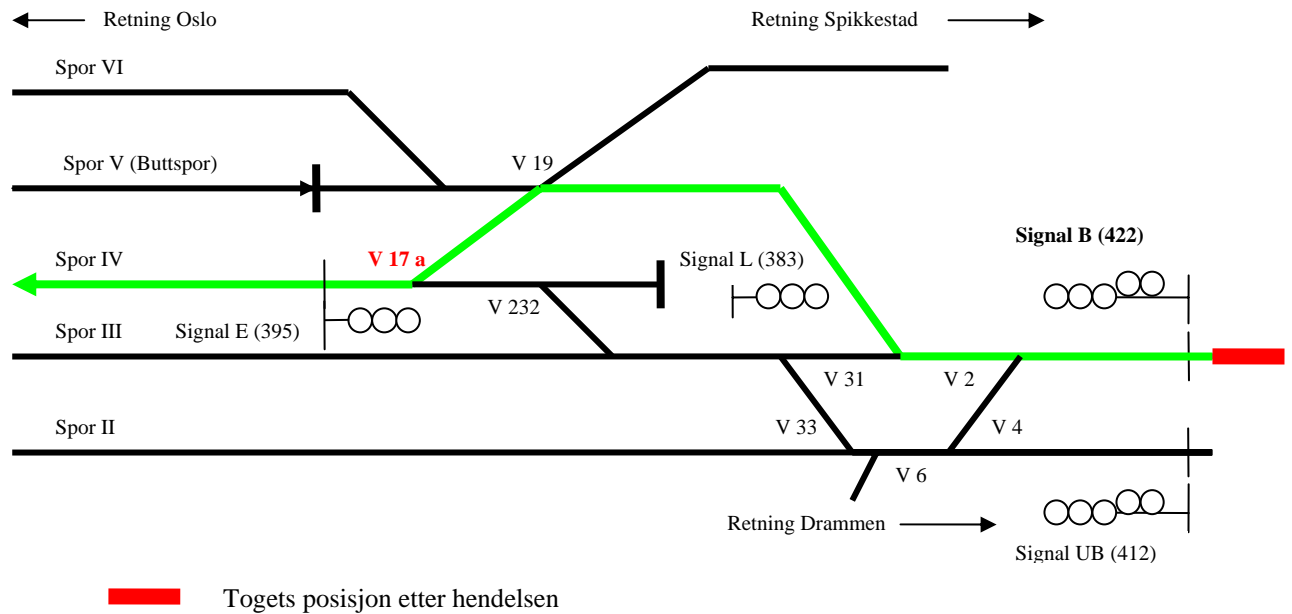
Figur nr. 3: Hendelse 2 vises i utsnitt av sporarrangementet på Asker stasjon

12. august 2004 kl. 2205 var innkjørhovedsignal B (422) stilt til signal "kjør" for tog nr. 64 inn i spor IV på Asker stasjon. Toget kom fra Drammen stasjon. Da toget var under innkjøring til Asker stasjon forsøkte trafikkstyreren å legge sporvekselstilleren for sporveksel 17a til den motsatte stilling, noe som ikke skulle hatt betydning for den forriglede togveien. Sporvekselen gikk allikevel over til den andre stillingen og trafikkstyreren brøt øyeblikkelig kjørestrømmen til toget. Dette ble utført med en bryter som er plassert over stillerapparatet på Asker stasjon, og toget stoppet umiddelbart da kjørestrømmen ble brutt. Toget kjørte senere videre på muntlig kjøreordre fra txp over telefon etter at sporveksel 17a var lagt tilbake til spor IV.

Etter at hendelsen ble rapportert, rykket på nytt vakthavende signalpersonale fra Oslo S ut til Asker stasjon. Samme person fra Jernbaneverkets uhellskommisjon som var til stede etter den første hendelsen, ankom stedet senere på kvelden. Sammen med faglig leder for signal oppdaget de en ny feil og foretok ny endring i sikringsanlegget for å forhindre at sporvekselen kunne omstilles når togveien var stilt inn for tog. Det ble deretter utført ny driftsprøve med alle togveier før sikringsanlegget igjen ble satt i drift.

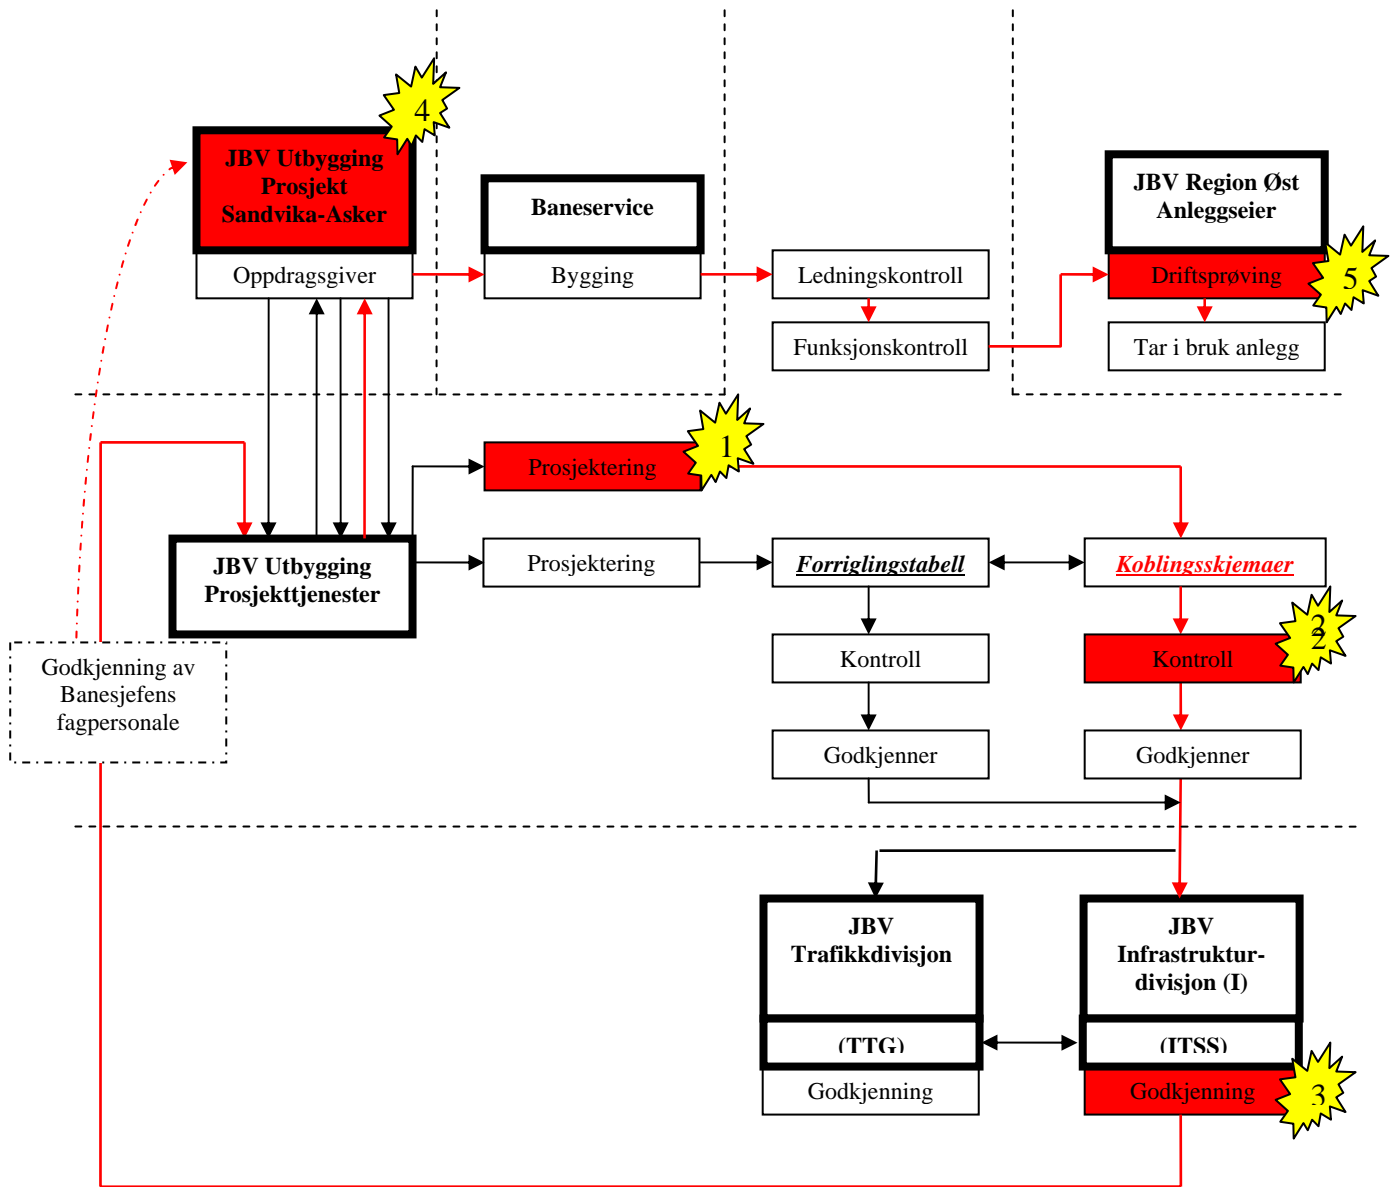
Figur nr. 4: Saksgang ved prosjektering, kontroll, godkjenning, bygging og driftsprøving av sikringsanlegget på Asker stasjon

Viser i hvilke ledd det har sviktet

Rød strek viser feilens forplantningsvei

Feilen oppstår

Feilen ikke avdekket

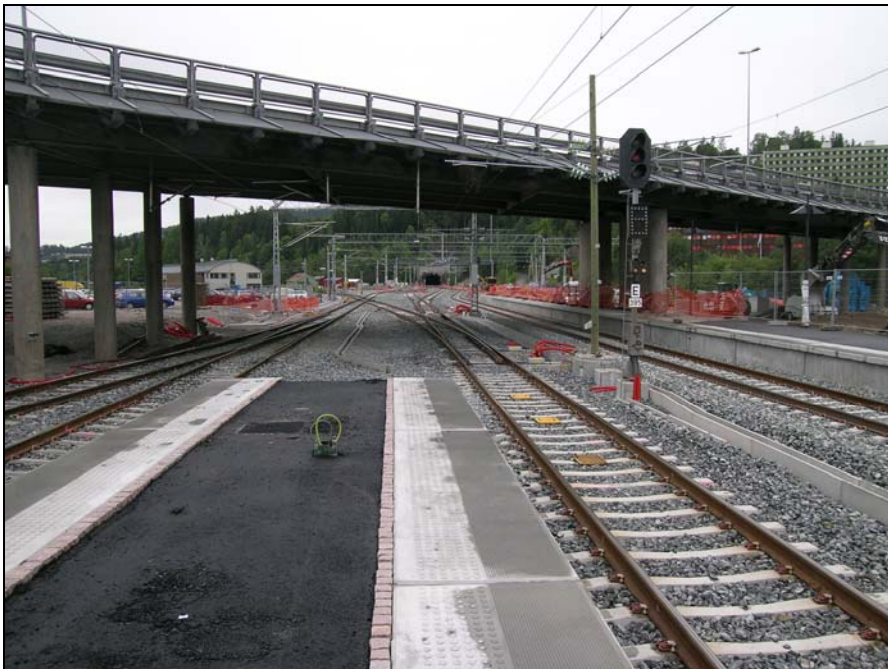
Figur nr.5: Utkjørhovedsignal E (395) mot sporveksel nr. 17a

Prosjektering foregår ved at endringer i sikringsanlegget blir overført til koblingsskjemaene i anleggsdokumentasjonen i henhold til forriglingstabellen. Det ble under prosjekteringen uteglemt en samhörighetsfaktor (kobling) i sikringsanlegget. Disse koblingene fremgikk ikke "direkte" av forriglingstabellen, men var koblinger hvor personalet som utførte de prosjekterte endringene var avhengige av å håndtere dette med sin fagkunnskap. Kontrollen av prosjekteringen i ettertid fanget ikke opp disse uteglemt koblingene. Ved store koblingsendringer i sikringsanlegg er det vanlig å gjenbruke koblinger, men i dette tilfelle var det så store endringer i sporarrangementet at det ble valgt en uheldig løsning. Det var meget omfattende anleggsdokumentasjon, med mer enn 50 forskjellige koblingsskjemaer som ble berørt av anleggsendringene som ble utført i denne omleggingsfasen (fase 30 i dette prosjektet).

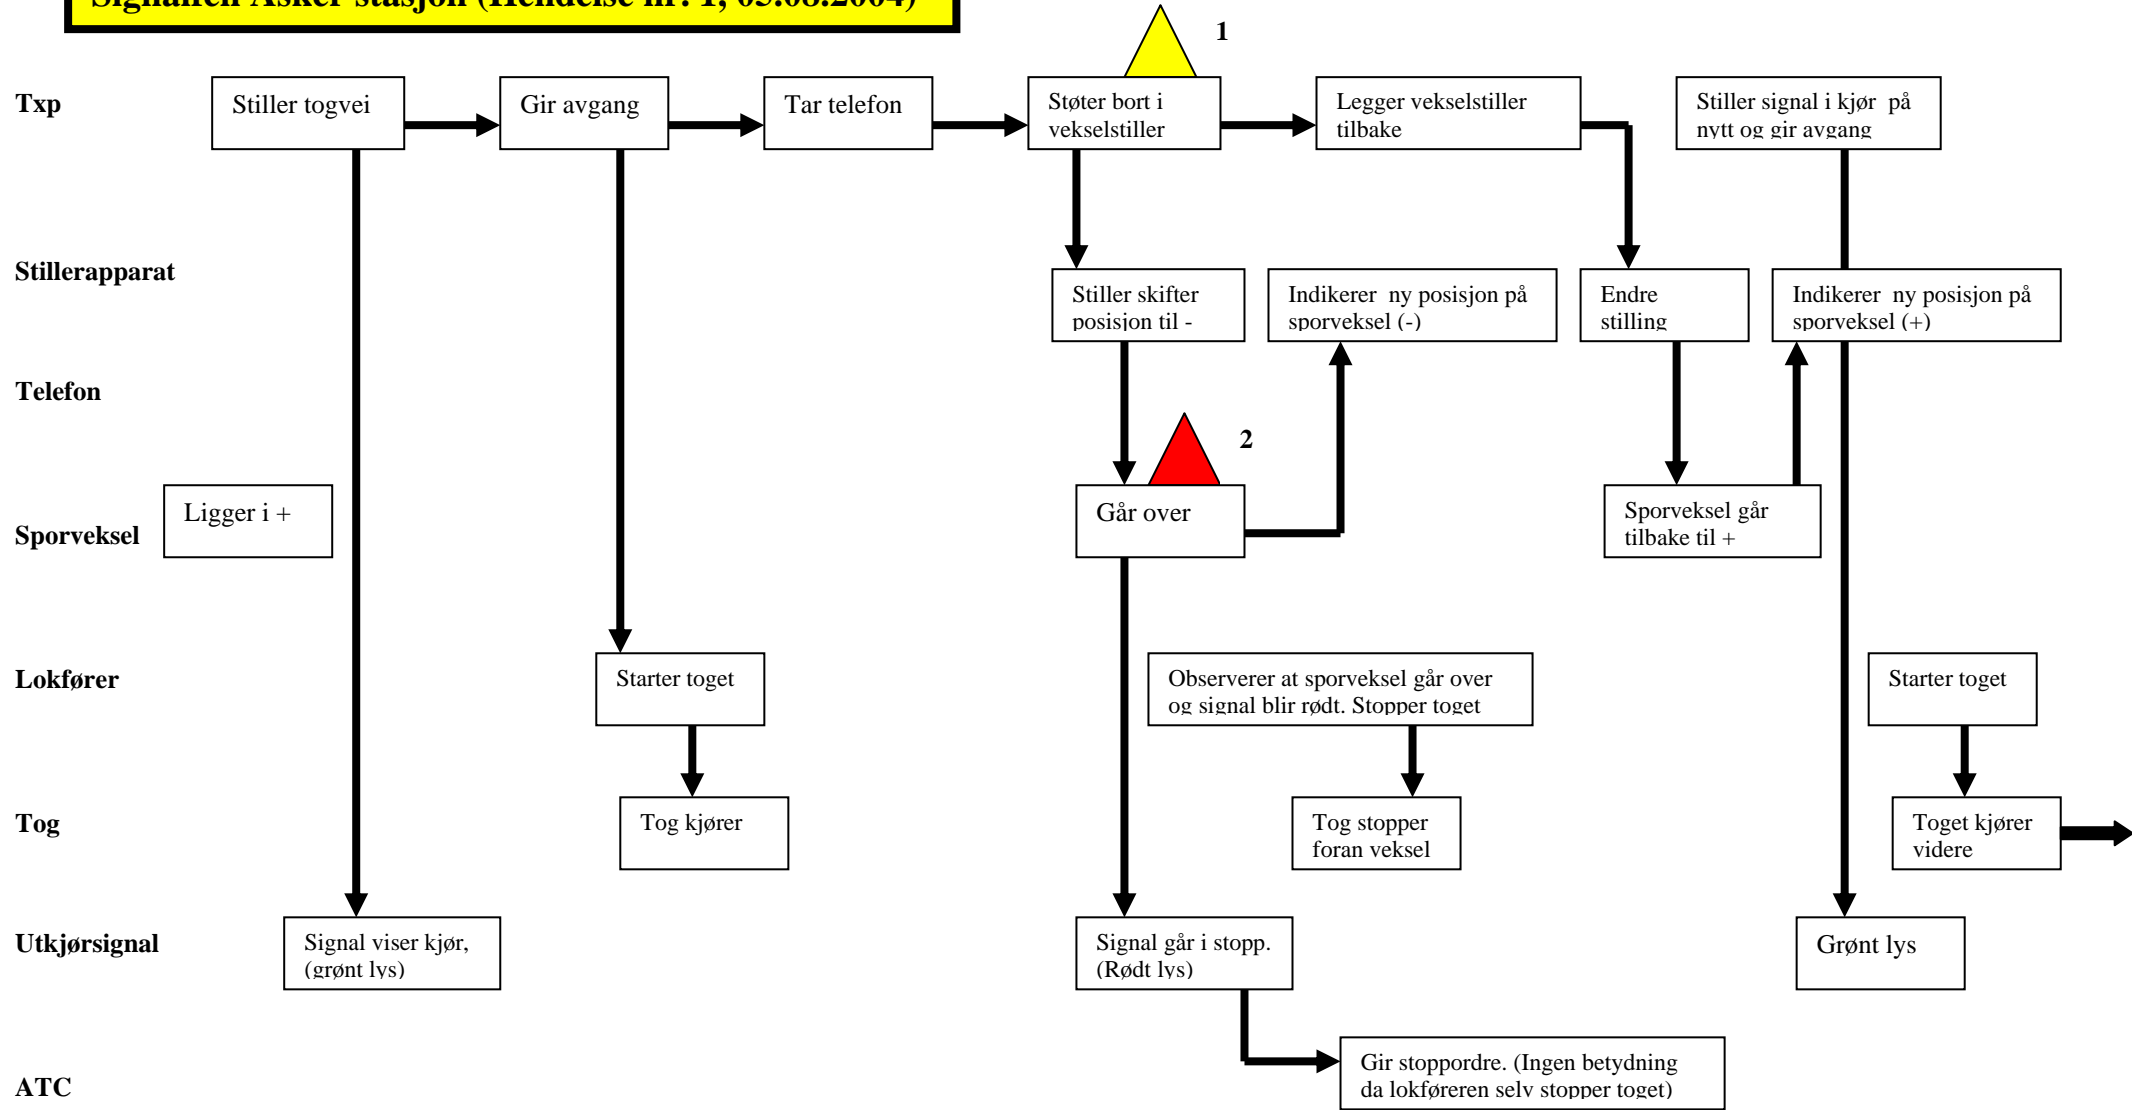
Txp kom bort i vekselstiller	Funn: Ugunstig plassering av telefon	<u>Normalt ikke sikkerhetskritisk</u>	Sikkerhetsfeil oppdaget. Nye undersøkelser må utføres angående sikringsanlegget
------------------------------	--------------------------------------	---------------------------------------	---

Etablerer samtaler med signalpersonalet	Funn: Feilprosjektering av tegninger	Mangelfulle kontroller av tegninger
---	--------------------------------------	-------------------------------------

Feil ikke oppdaget under driftsprøve av sikringsanlegg

Feilen oppdaget under kjøring med tog

12.08.2004. Ny feil oppdaget i sikringsanlegget
Sikringsanlegget satt ut av bruk.
Feilen funnet i sikringsanlegget
Feilen utbedret. Anlegget satt i drift

Sikringsanlegget ble temporært tatt ut av bruk etter denne hendelsen, for videre undersøkelser og utbedring.
