RAPPORT

JB 2008/01

RAPPORT OM JERNBANEULYKKE FLÅ BERGENSBANEN 06.11.2006 TOG 605

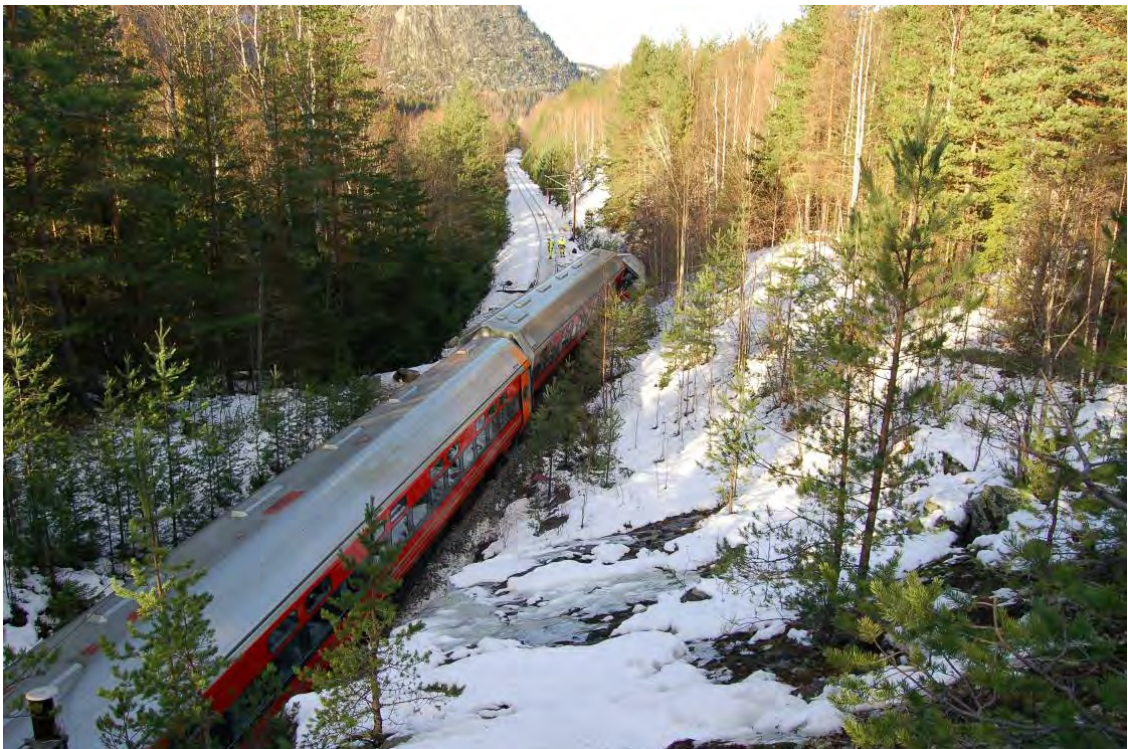
Alle sovevognene hadde sporet av og lå delvis over til høyre side i kjøreretningen. Ombordansvarlig klarte ikke å komme inn i vognene gjennom endegangene fordi disse var blitt stuket og deformert, overgangslemmene var slått opp og skyvedørene gikk ikke å få åpnet. Det var også veldig høyt opp til inngangsdøren fra utsiden på den første sovevognen, og ombordansvarlig klarte ikke å komme opp dit. Han fikk kontakt med en av de reisende, et militæret befal, og vedkommende skaffet status over situasjonen i denne vognen. Ombordansvarlig fikk bistand fra annet militært personell til å skaffe oversikt over situasjonen i sovevogn to og tre. Disse militære ga også uvurderlig hjelp da de reisende ble evakuert fra sovevognene til bistrovognen og sittevognene og de sørget for at ingen reisende begynte å gå fra toget på egenhånd. De reisende forholdt seg rolig og fulgte i stor grad de instruksjoner som ble gitt dem.

Figur 3: Bilde av sovevognene, sett i togets kjøretning fra oversiden av tunnelen.

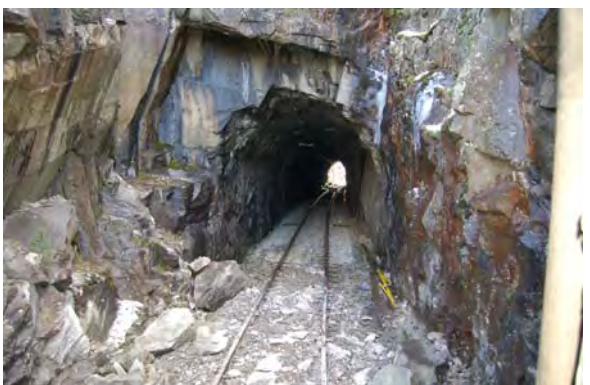
Figur 5: Viser området til venstre for tunnelåpningen hvor raset gikk

Steinblokken som falt ned har sannsynligvis blitt brutt løs over lang tid ved en kombinasjon av vann- og frostsprengning, rotsprengning og humus. Det er sannsynlig at steinblokken gradvis har blitt jekket utover på foten den har stått på inntil denne har gitt etter. Det var da ikke noe annet som holdt igjen og steinblokken falt ned på linjen.

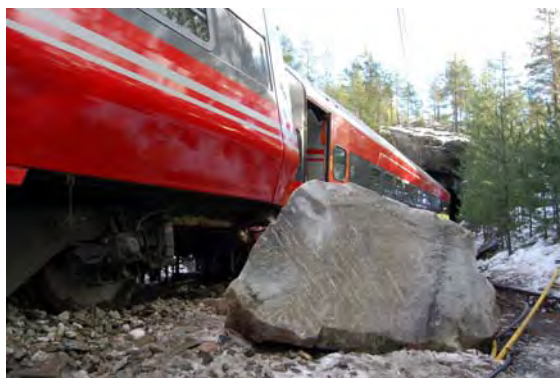
Figur 6: Viser en steinblokk som stammer fra raset. Bildet er tatt mot tunnelåpningen.

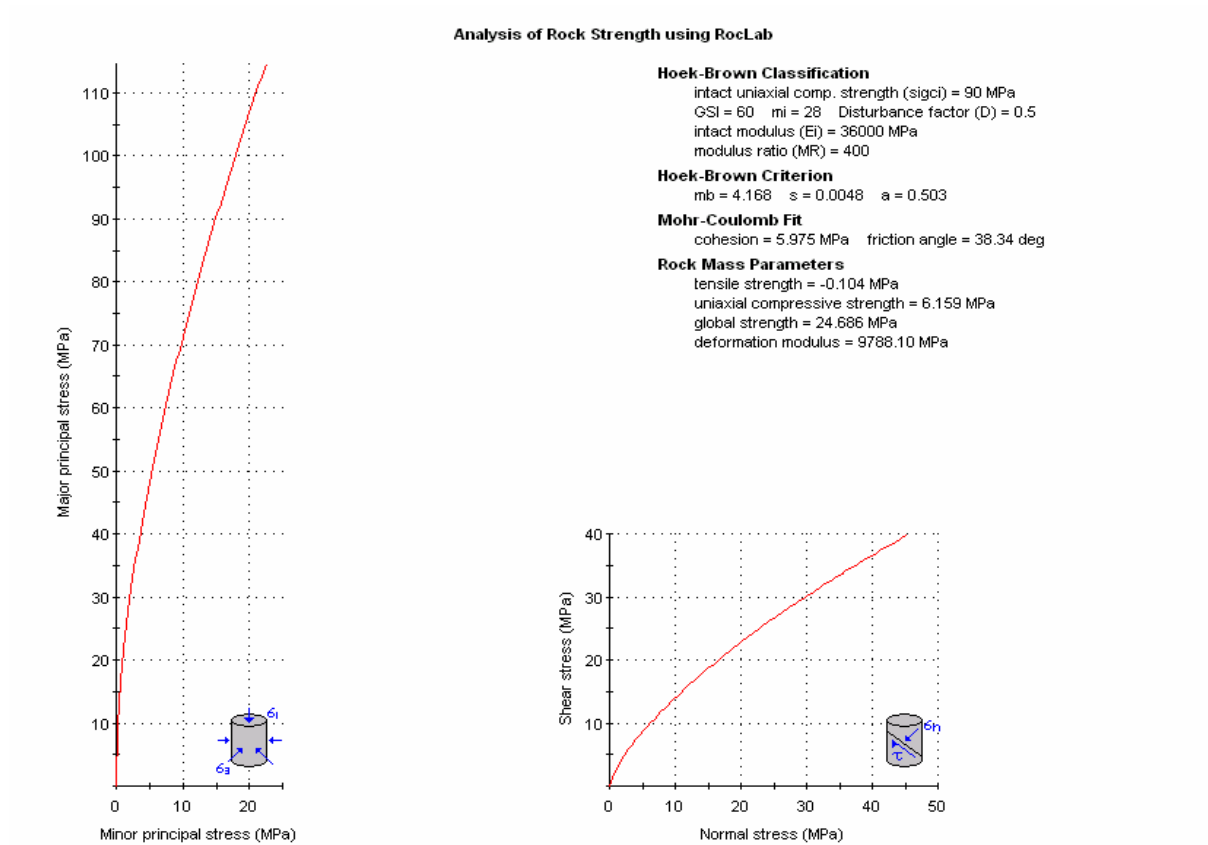
Bergmassens andre bergmekaniske data kan finnes fra diagrammene under. Her finner man data fra Mohr- Coulomb samt Hoek og Brown`s bruddkriterier.

Bergmekaniske data fra programmet RockLab.
