## RAPPORT

JB RAP: 1/2003

Togmateriell	Tog 1129
-type og reg.:	Dobbeltsett type 69, BM 69040 og BM 69082
-fabr. år:	1976 / 1993
Dato og tidspunkt:	18 oktober 2002 kl. 1613
Driftsform:	Strekning uten linjeblokk
Sikringsanlegg:	Enkelt innkjøringsignal
Hendelsessted:	Spikkestadlinjen, Heggedal stasjon
Type hendelse:	Tilløp til sammenstøt
Type transport:	Persontransport
Lysforhold:	Dagslys
Antall om bord:	Ikke oppgitt
Personskader:	Ingen registrerte skader
Skader på materiell:	Ingen registrerte skader
Andre skader:	Ingen
Lokomotivfører	
-kjønn/alder:	Mann, 35 år
-utdanning:	Lokomotivførerkurs, Autorisert lokomotivfører 2002
	Typekurs motorvognsett type 69
-erfaring:	3 måneder
Annet personale	
-stilling:	Ombordansvarlig
-kjønn/alder:	Kvinne, 36 år
-utdanning:	Kurs ombordansvarlig lokaltog, autorisert ombordansvarlig 2000
-erfaring:	Ca. 3 år, arbeidet 60% stilling
-stilling:	Trafikkstyrer
-kjønn/alder:	Mann, 43 år
-utdanning:	Stasjonsbetjent, togekspeditør

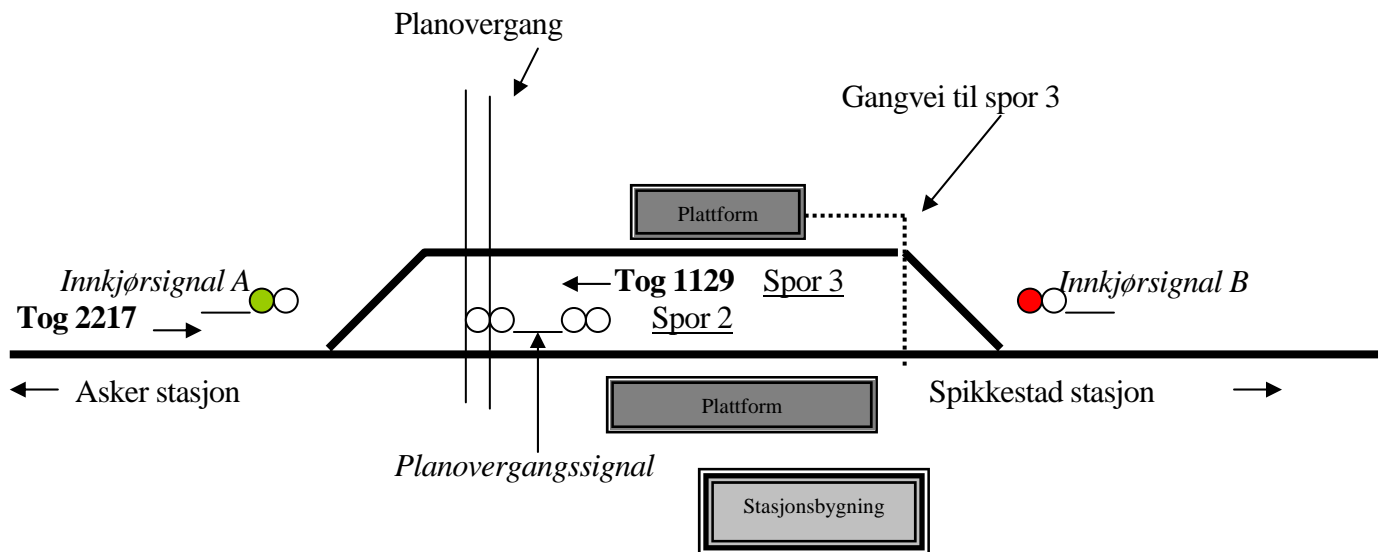
### Skisse over Heggedal stasjon.

Den 18. oktober 2002 kl. 1613 var det tilløp til sammenstøt mellom togene 1129 og 2217 på Heggedal stasjon. Tog 1129 begynte å kjøre fra spor 3 uten "kjøretillatelse" fra togekspeditøren, mens tog 2217 hadde fått signal "kjør" i innkjørsignal og var under innkjøring til spor 2. Tog 1129 ble stoppet rett før sporveksel mellom spor 2 og 3.
