RAPPORT

Avgitt dato: 14.2.2006
JB Rapport: 3/2006

Togmateriell:	Tog 210 (Gjøvik – Oslo S)
-type og reg.:	BM 70 001
-fabr. år:	1992
Operatør:	NSB AS
Dato og tidspunkt:	Tirsdag 12. oktober 2004, kl. 1440
Hendelsessted:	Raufoss planovergang III ved Raufoss stasjon på Gjøvikbanen
Driftsform/Sikr.anlegg:	Strekning uten linjeblokk – Automatisk helbomanlegg
Type hendelse:	Kollisjon mellom tog og bil på Raufoss planovergang III
Type transport:	Persontransport
Værforhold:	Oppholdsvær
Lysforhold:	Gode
Føreforhold (skinner):	Noe glatte skinner pga løvfall
Antall om bord:	Ukjent
Personskader:	Bilfører moderat skadet
Skader på materiell:	Varmekopling ble slått løs
Andre skader:	Bilen ble totalvrak
Lokomotivfører:	
-kjønn/alder:	Mann, 40 år
-utdanning:	Antatt som lokfører ass. i 1987, ansatt lokomotivfører i 1991
-erfaring:	17 år
Annet personale:	
-stilling	Ombordansvarlig
-kjønn/alder	Ingen betydning
-utdanning	” ”
-erfaring	” ”
Informasjonskilder:	NSB og JBV's rapporter, samt SHTs egne undersøkelser

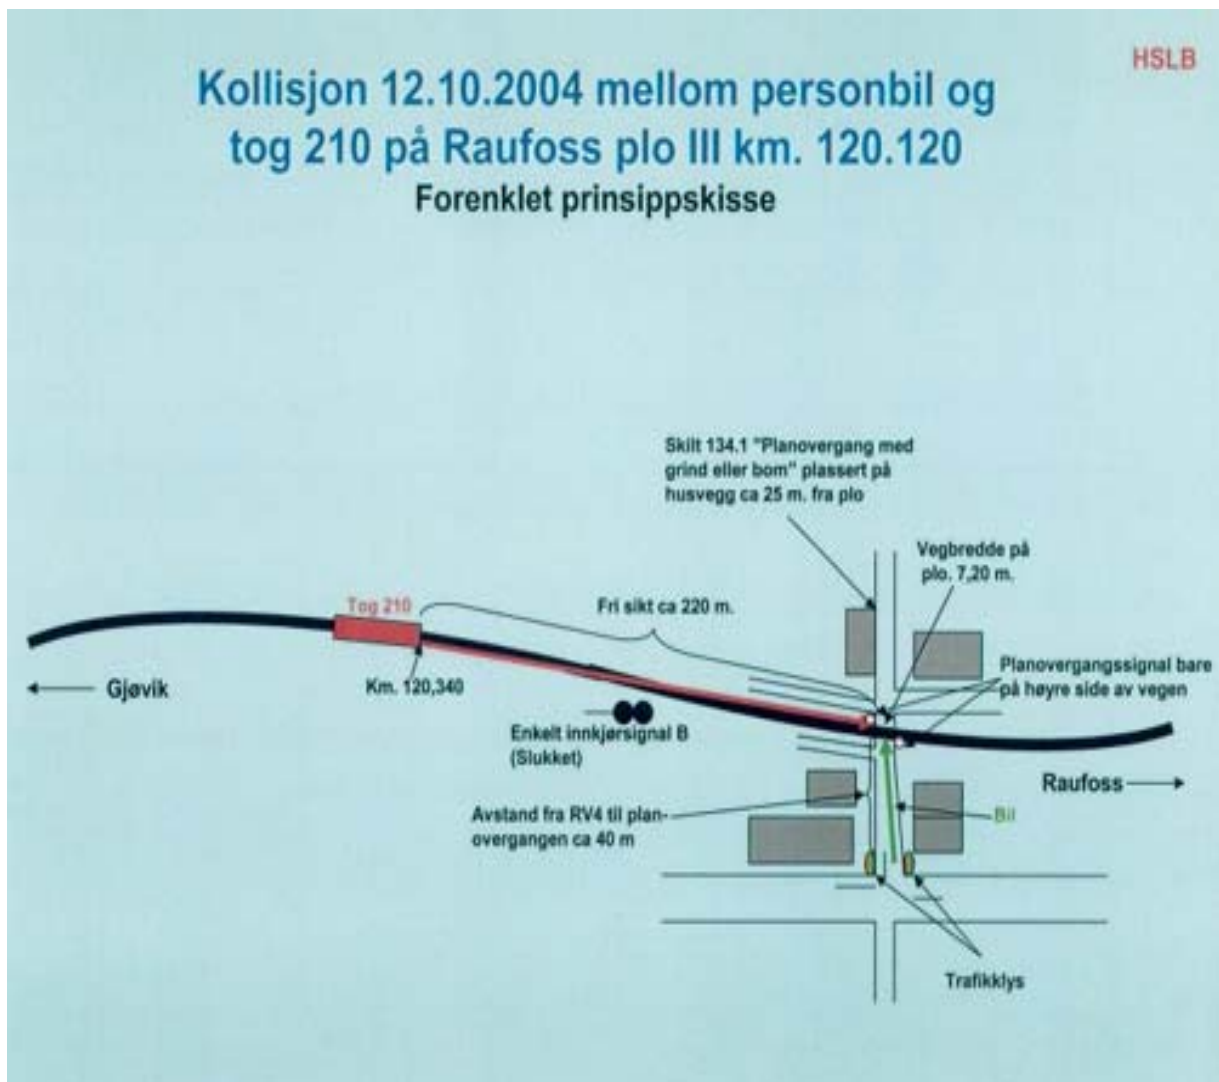
Figur 1: skisse over Raufoss planovergang III.

Sikten mot planovergangen var ca 220 meter for tog som kommer fra Gjøvik (som tog 210). Det var ikke satt opp forsignal for planovergangssignalet, og siktkravet på 500 meter var derfor ikke oppfylt. Se figur 1.

Planovergangsmerket var satt opp 150 meter foran planovergangen, og synlig fra toget når det var mindre enn 250 meter fra planovergangen. I henhold til Signalforskriften skal planovergangsmerket være synlig når toget er 500 meter fra planovergangen. Planovergangsmerket var en svart V plassert på et rektangulært lysreflekterende gult felt. Jf. Signalforskriften kap. III Lyssignaler, pkt. 17 og kap. IV Signalskilt m.m., pkt. 12.

Havarikommisjonen kunne konstatere at siktkravet mot planovergangen ikke var i samsvar med Signalforskriften.

- Siktavstand til planovergangen for tog var bare 220 meter, dvs. betydelig under kravet til Signalforskriftens krav om 500 meter
- Planovergangsmerket var plassert ca 150 meter fra planovergangen med ca 50 meters siktavstand, i stedet for at merket skal ses når toget er på 500 meters fra planovergangen.
- Det var ikke oppsatt "Forsignal for planovergang" til tross for den korte siktavstanden.

Dersom det foran planovergangen hadde vært oppsatt signal "Forsignal for planovergang" ville lokomotivføreren ha rukket å stoppe toget da signalet ville ha vist signal "Planovergangssignalet viser stopp foran planovergangen" (Blinkende fiolett lys). Forsignalet ville ha vist positivt signal fordi det alltid har egen strømleveranse (220 volt), og denne strømtilførselen ville ha vært intakt.

Statens jernbanetilsyn bør påse at Jernbaneverket utstyrrer Raufoss planovergang III med forsignal for planovergangssignal, slik at Signalforskriftens bestemmelser om krav til siktavstand overholdes (JB tilråding nr. 3/2006).

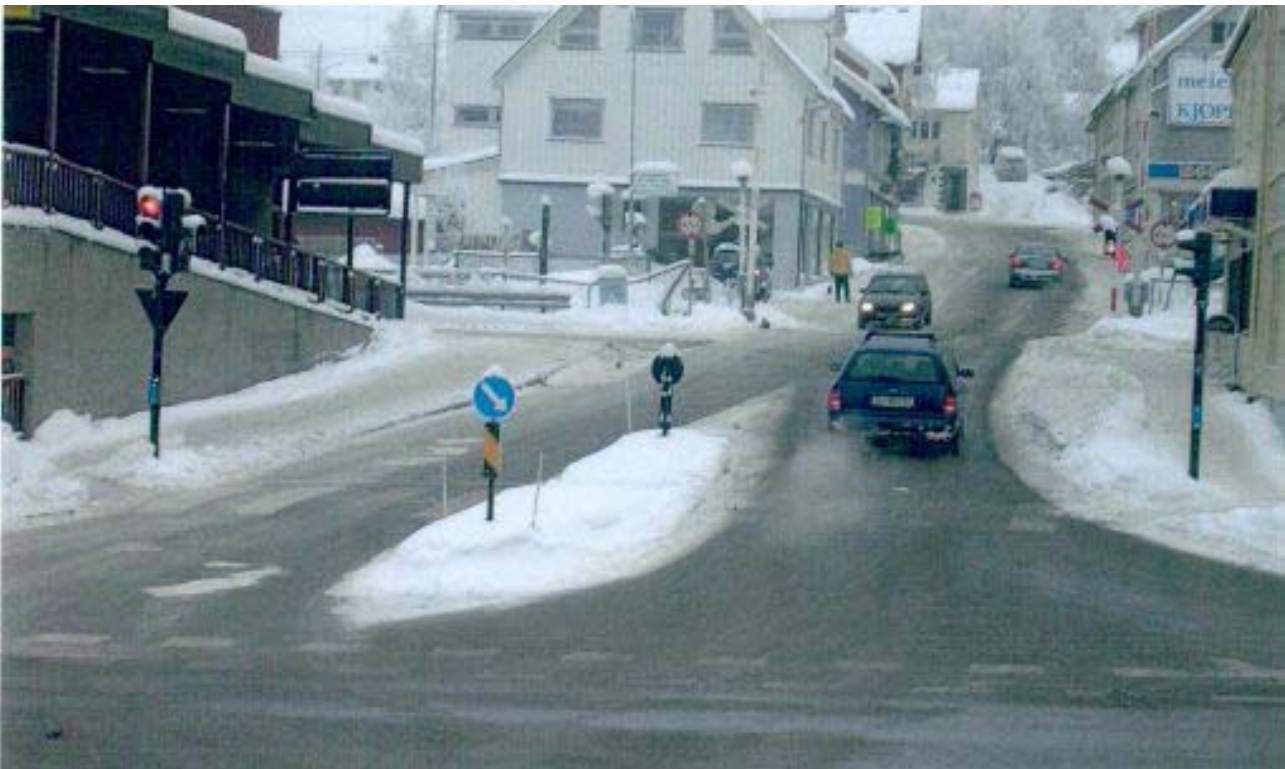
Figur 2: planovergangen sett fra RV4 (i bilens kjøreretning).

Figur 2 viser planovergangen sett i samme retning som bilen kom kjørende før kollisjonen. Planovergangen har en bredde på 7,20 meter, men det var lyssignal og Andreaskors (Skilt 138.1) bare på høyre side av veien. Da veibredden er mer enn 6 meter skulle det ha vært satt opp tilsvarende skilt/signal også på venstre side av veien. Det var satt opp skilt 134.1 "Planovergang med grind eller bom" på østsiden av veien 25 meter foran planovergangen. Skiltet var plassert på en husvegg og var vanskelig å oppdage for bilister. På vestsiden var det ikke oppsatt tilsvarende skilt.

Havarikommisjonens undersøkelser har avdekket at signal- og skiltutrustningen mot veitrafikkanter heller ikke var i samsvar med gjeldende forskrifter. Dette gjaldt bl.a.:

- Veisignal (Blinkende hvitt/rødt lys) og veisignal skilt 138.1 (Andreaskors) var satt opp bare på høyre side av veien, tiltross for at veibredden er over 6 meter (veibredde = 7,2 meter over planovergangen).
- Veiskiltingen var også mangelfull og til dels ulik på begge sider av planovergangen. Veisignal 134.1 Planovergang med grind eller bom var satt opp bare på østsiden av planovergangen.

Som det fremgår av figur 2, var det også flere forstyrrende elementer, bl.a. reklameplakater og skilt som kunne ta bort bilførerens oppmerksomhet mot planovergangssignalet, særlig da lyssignalet var slukket. I tillegg til det som fremgår av figuren, foretok 2 personer lossing av varer fra en bil på oversiden av overgangen. Bilen sto like bak planovergangssignalet på høyre side av vegen, og kan ha fanget bilførerens oppmerksomhet.

Statens jernbanetilsyn bør vurdere om Jernbaneverket skal bringe signal- og skiltutrustningen ved Raufoss planovergang III i overensstemmelse med forskriftenes bestemmelser både for jernbane- og veitrafikken (JB tilråding nr. 2/2006).

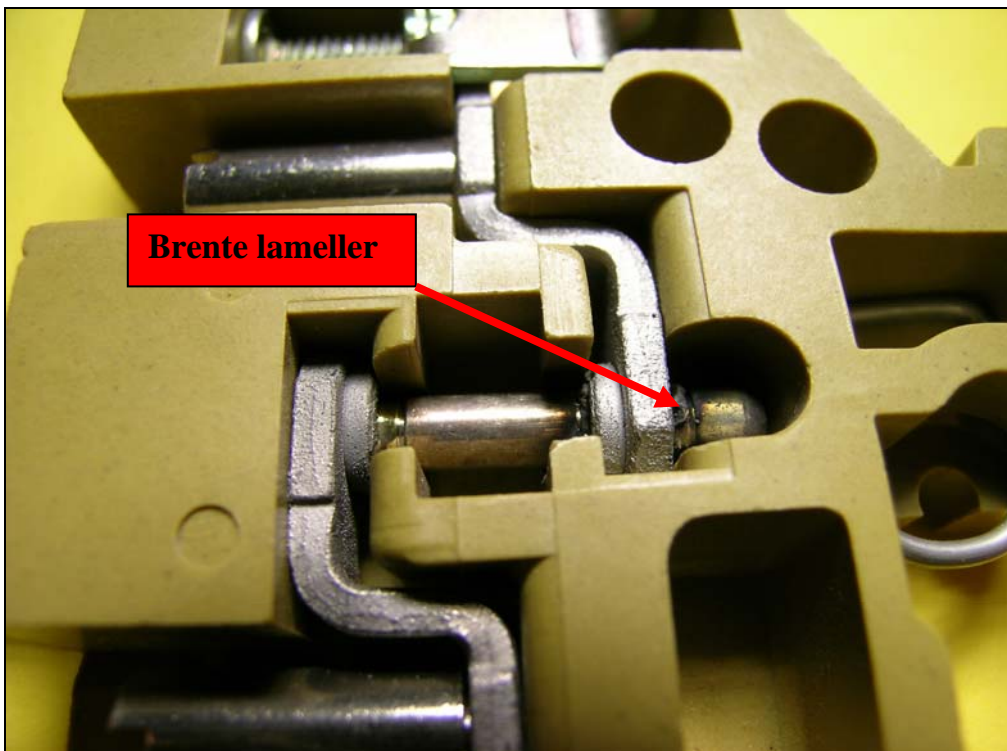
Figur 3: SACK-klemme med målepunkt 1.

Havarikommisjonen rykket umiddelbart ut til uhellsstedet, og sammen med Jernbaneverkets uhellskommisjon, ble det konstatert feil i en SAKC-klemme som var montert i målepunkt 1, slik at hovedstrømmen til veisikringsanlegget ble brutt (se figur 3 på neste side). På grunn av den manglende strømgjennomgangen, gikk ikke bommene ned da toget detekterte innkoplingsfeltet. Årsaken til bruddet i nevnte skilleplugg skyldtes at fjærspennanordningene var defekte.

Skillepluggen er utstyrt med 2 fjærspenningsordninger som skal sikre god kontakt og strømgjennomgang i klemma. Det ble konstatert brennemerker, særlig på den innerste fjærspenningsanordningen, og klemma ble derfor sendt til laboratorieanalyse. Laboratoriet foretok strømmålinger med maksimal belastning. Det ble konstatert at strømmen ikke oversteg det som var maksimal belastning (25A) for SACK-klemma.

I laboratorierapporten ble det konstatert at årsaken til bruddet skyldtes at lamellene på den innerste fjærspenningsanordningen på skillepluggen i målepunkt 1 var helt bortbrent. Smelteperler rundt hullet i den faste strømbanen indikerer at det hadde vært høye temperaturer i området. På den ytterste fjærspenningsanordningen var det bare antydninger til nedsmelting på den ene siden av lamellene. Laboratoriet har imidlertid ikke kunnet konkludere med noen årsak til at lamellene var bortbrent.

Skillepluggen består av 4 ulike legeringer/overflatebehandlinger, en kjerne av messing belagt med sølv, mens fjærspenningsanordningen er av bronse belagt med gull. Dette skulle gi en meget god strømgjennomgang, og det er derfor lite trolig at de ulike legeringenes ledningsevne skulle ha forårsaket varmetviklingen.

Det ble konstatert at helbomanlegget på planovergangen ikke virket, og at dette skyldtes brudd i nevnte skilleplugg i SAKC-klemme i målepunkt 1. Hovedstrømmen til bomanlegget gikk over denne klemme slik at anlegget ble strømløst, og alle signaler både mot veg og tog var slukket da ulykken skjedde. Havarikommisjonen kan ikke med sikkerhet fastslå hva som var årsaken til at varmeutviklingen har vært så stor at lamellene ble bortbrent. Heller ikke laboratorieundersøkelsen har kunnet fastslå dette.

Havarikommisjonen er kjent med at JBV har byttet ut alle SAKC-klemmene med en ny type, som er mer driftsstabil, slik at sannsynligheten for lignende svikt i veisikringsanleggene har blitt redusert.
