Statens haverikommission
Swedish Accident Investigation Board

Rapport RJ 2009:07

***Tillbud till kollision mellan tåg 7081 och
vagnuttagning 76910 vid Klockarbäckens
linjeplats på sträckan Umeå - Brännland,
AC län, den 17 juni 2008***

Dnr J-27/08

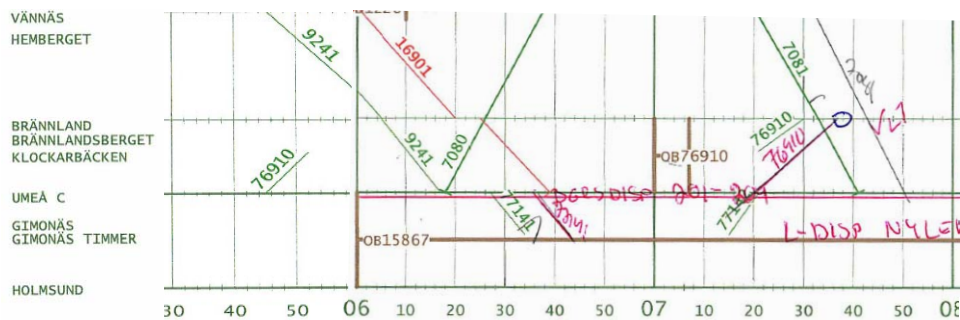
När fjärrtågklareraren lämnade medgivande för tåg 7081 att passera Brännland L1 mot ”stopp” noterade fjärrtågklareraren detta på det grafiska upplägget (se fig. 7).

Fig. 7 Bild från fjärrtågklararens grafiska upplägg. Upplägget delades kl. 06:00.

Fjärrtågklararen noterade vagnuttagningen som en vagnuttagning för transport på det grafiska upplägget (se fig. 7). Uppkomsten till avvikelsen redovisas under rubriken "påverkande förhållanden".
