Statens haverikommission
Swedish Accident Investigation Board

Rapport RJ 2010:03

*Tillbud till kollision mellan resandetåg 219 och
en växlingsrörelse på Stockholms östra,
AB län, den 5 augusti 2007*

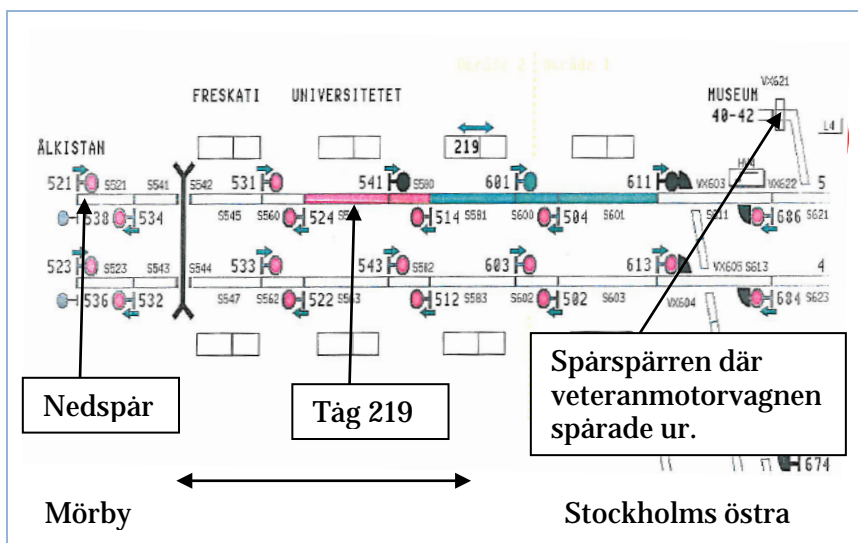
Fig. 1 Översikt över tåg 219, signalernas och spårens läge.

Platsen för händelsen är belägen på nedspårssidan, vid växel 622/spårspärr 621, vid Museum på Stockholms östra. Nedspåret används mestadels för trafik in mot plattformarna vid Stockholms östra.

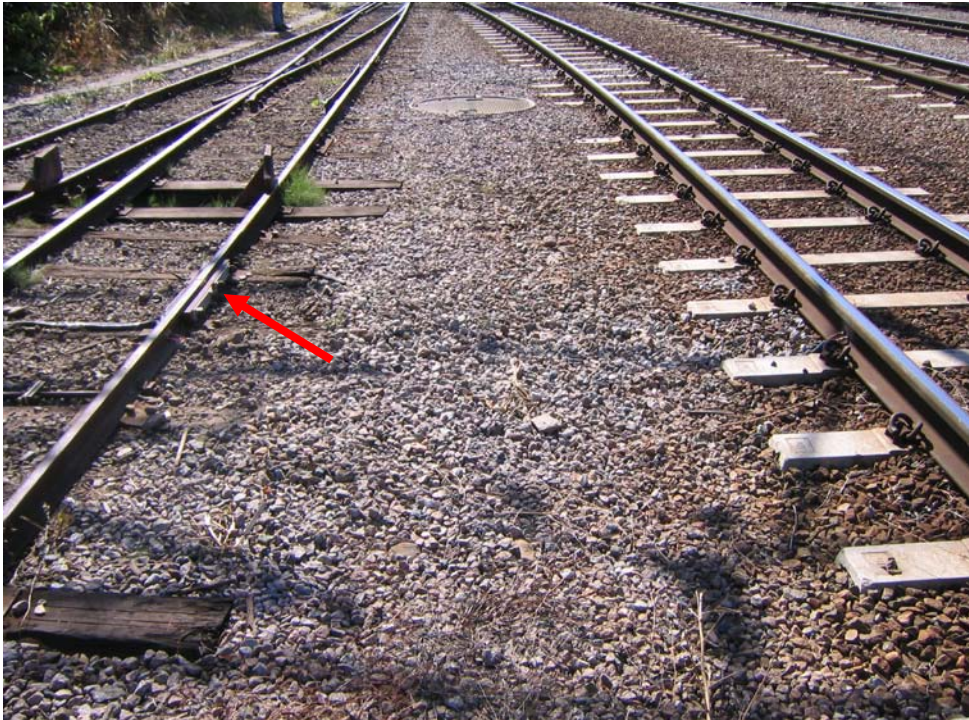
Växel 622 och spårspärr 621 bildade ett eget lokalfrigivningsområde. Att det saknades förbindningar för spårledningen upptäcktes vid en undersökning efter tillbudet. Det är osäkert när spåret kopplades in efter ombyggnaden 2005. Spåret återställdes av spårbyggnadsentreprenören som gjorde detta utan att informera signalavdelningen. Några fastställda och dokumenterade rutiner för hur information skulle överföras vid sådana fall fanns inte hos SL. Spår- och markprojektering

Fig. 2 På bilden syns spårspärr 621 uppe till vänster i bild. Skarven för spårledningen syns strax hitom spårspärren (röd pil). Motorvagnen hade nästan helt passerat spårspärren när den gick upp under vagnen.

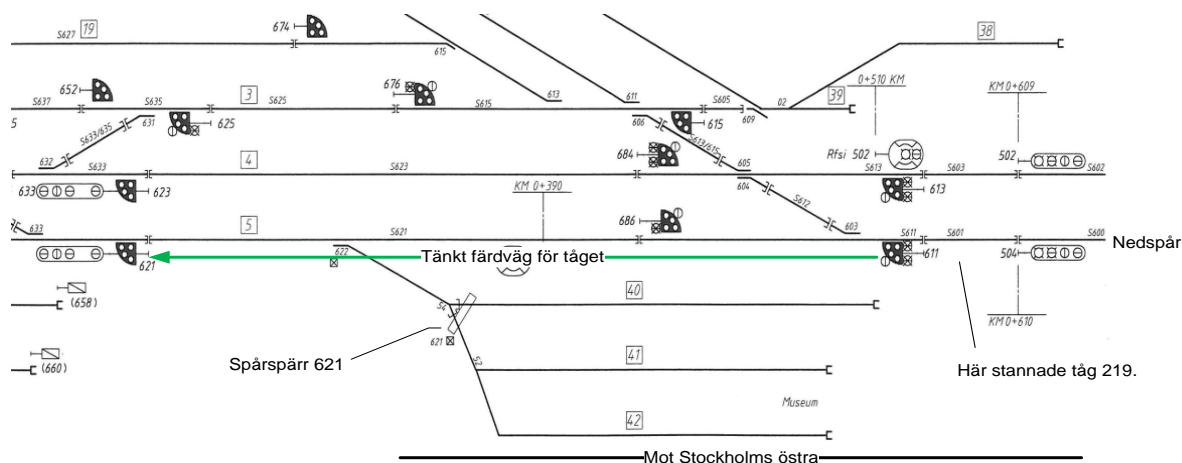
Fig. 3 Utdrag från signalritning över området där tillbudet inträffade.

På ritningarna över anläggningen på Stockholms östra är sidospären vid Museum utrustade med spårledning från huvudspåret till en punkt innan den når fram till spårspärr 621. Vid kontroll på plats sträckte sig dock spårledningen över spårspärren, något som kan ha ändrats i samband med att spårspärren gjordes centralmanövrerad. Ritningen hade dock inte ändrats.
