**Statens haverikommission**  
Swedish Accident Investigation Board

## **Rapport RJ 2005:1**

### **Tillbud till kollision mellan tågen 7622 och 7623 vid Ånge, Y län den 22 september 2003**

Dnr J-09/03

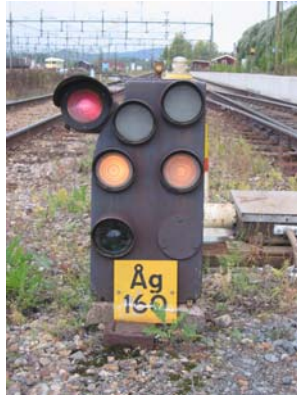
*Huvuddvärgsignal som visar "stopp" för alla sorts rörelser. Det röda skenet gäller för tåg och vagnuttagningar, de vita för växlingsrörelser och A-fordonsfärder. Nere t.v. (släckt) finns ett grönt sken som kan vara fast eller blinkande och ge beskedet kör, 40 resp kör, 40, arsamhet till tåg och vagnuttagningar.*

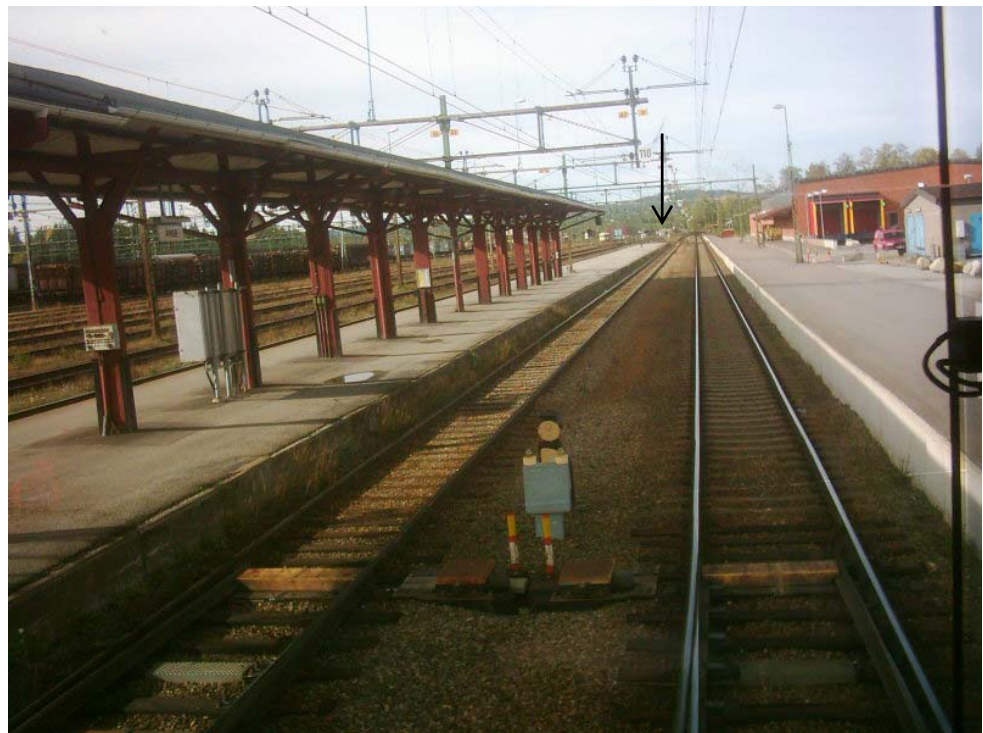
Den aktuella dagen rådde klart väder och solsken. Solen sken rakt bakifrån i tågets färdriktning vid plattformen och lyste därmed in i signalernas linser. Enligt inhämtade uppgifter är signalerna 160 och 170 svåra att se tydligt på håll vid de aktuella ljusförhållandena.

Spår 1 i Ånge. Signal 160 kan knappt skönjas vid pilen.

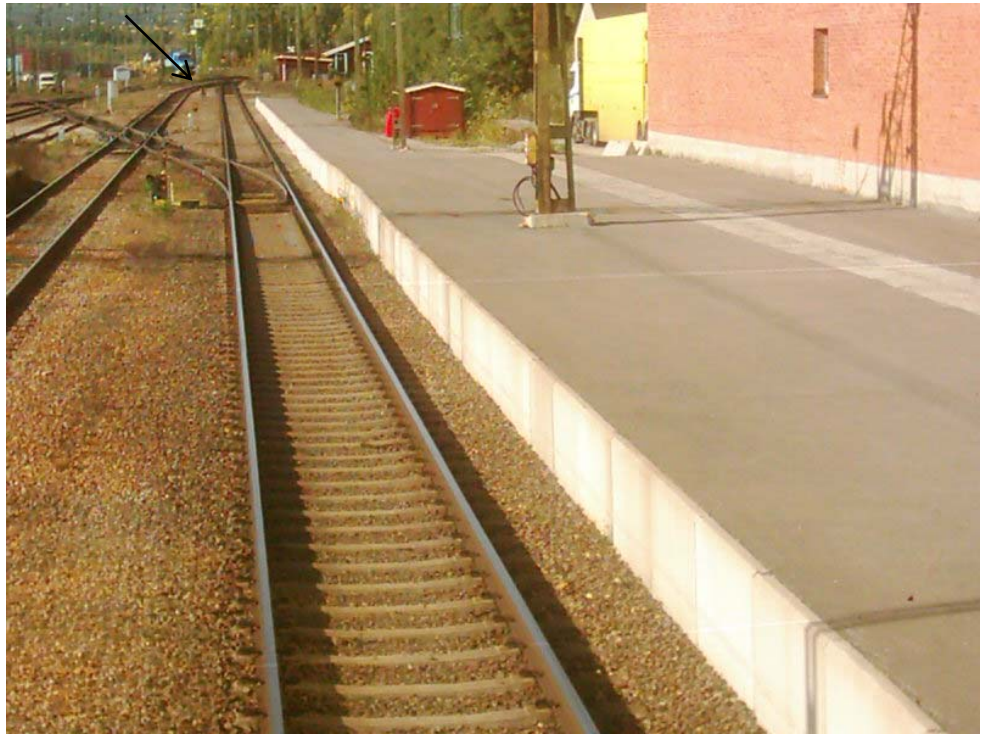
*Signal 160 närmast i bild, signal 170 finns längre bort vid pilen.*

Enligt samstämmiga uppgifter är huvuddvärgsignalerna på spår 1 och 2, men även signal 198, ofta svåra att se när solen står lågt och lyser in i signalernas linser. Från förarhall uppges att signalerna ofta är smutsiga. Vid tillbudet pågick komplettering med repetersignaler på spår 1 och 2 som ett led i att avhjälpa detta problem.

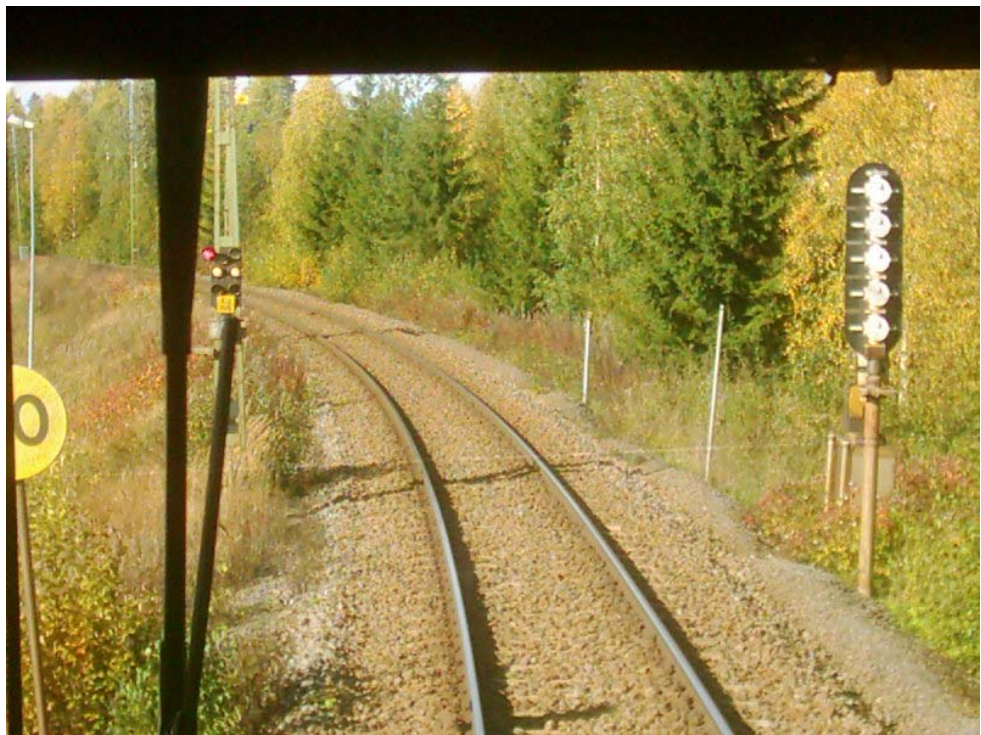
*Signal 198 t.v. Motriktad signal 107 t.h.*

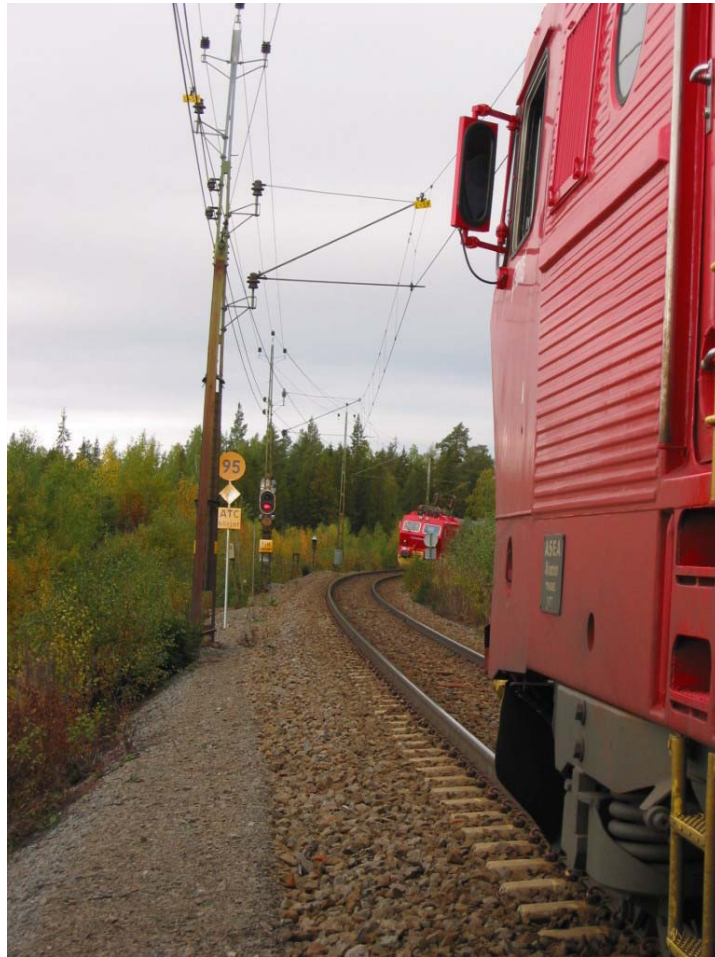
När tåg 7623 fick infartssignalen inom synhåll såg föraren till sin förvåning att den visade "stopp" och inte "två gröna" och bromsade. Strax därefter såg hon tåg 7622 innanför stationsgränsen. Tågen stannade på var sin sida om stationsgränsen med ca 140 meter mellan lokens framändar.

*Tågsättens lägen efter att ha stannat på ömse sidor om stationsgränsen. Loket i tåg 7922 ses närmast kameran. ATC börjar vid hastighetstavlan och bortom denna ses utfartsblocksignalen visa "stopp".*

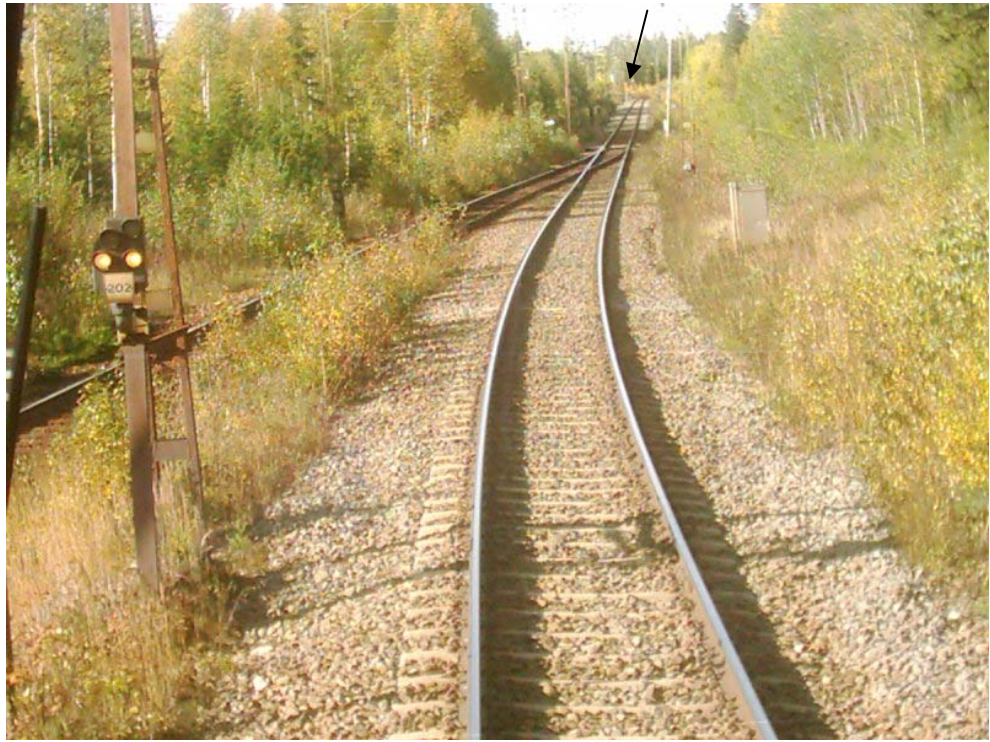
Enligt hastighetsregistreringarna inleddes en retardation strax innan signal 202 passerades. Med hänsyn till en varseblivnings- och reaktionstid på ca 1–2 sekunder och den i ATC inmatade bromstillställningstiden (5 sekunder var inmatat, vilket är normalt för tåglängd under 100 meter), så bör föraren ha uppmärksammat det röda skenet i utfartsblocksignalen när loket var ungefär 50 meter före signal 202. Det förklarar dock inte att han inte reagerade på att 202 stod i "stopp", vilken bör ha syns tidigare. Det är rimligt att anta att föraren inte märkte att han därefter körde upp växel 403, som låg i fel läge för 7622, eftersom han då bör ha varit koncentrerad på att hinna stanna före stoppsignalen i utfartsblocksignalen L2.

Att föraren inte reagerade på stoppsignalen i växlingsdvärgsignal 202 har troligen samband med att han haft uppfattningen att det var "kör" för tåget ut från stationen. Han uppger själv, att man inte har anledning att vänta sig en stoppsignal i föregående huvudsignal 198. Det är aldrig "stopp" där. I regelverket krävs inte heller full kontroll från förarens sida på växlingsdvärgsignaler när föregående huvudsignal har visat "kör". Det är ett villkor för körsignal att alla växlingsdvärgsignaler i tågvägen visar "rörelse tillåten" innan huvudsignalen kan slå om till "kör".

Spåravsnittet från signal 202 med växel 403 och vidare mot utfartsblocksignal L2, som kan skönjas vid pilen. Något innan den punkt där bilden är tagen går det att urskilja om utfartsblocksignalen visar "stopp".
