Statens haverikommission
Swedish Accident Investigation Board

Rapport RJ 2007:1

*Tillbud till kollision mellan tåg 186 och 181
i Gårdsjö, O län, den 28 februari 2005*

Dnr J-02/05

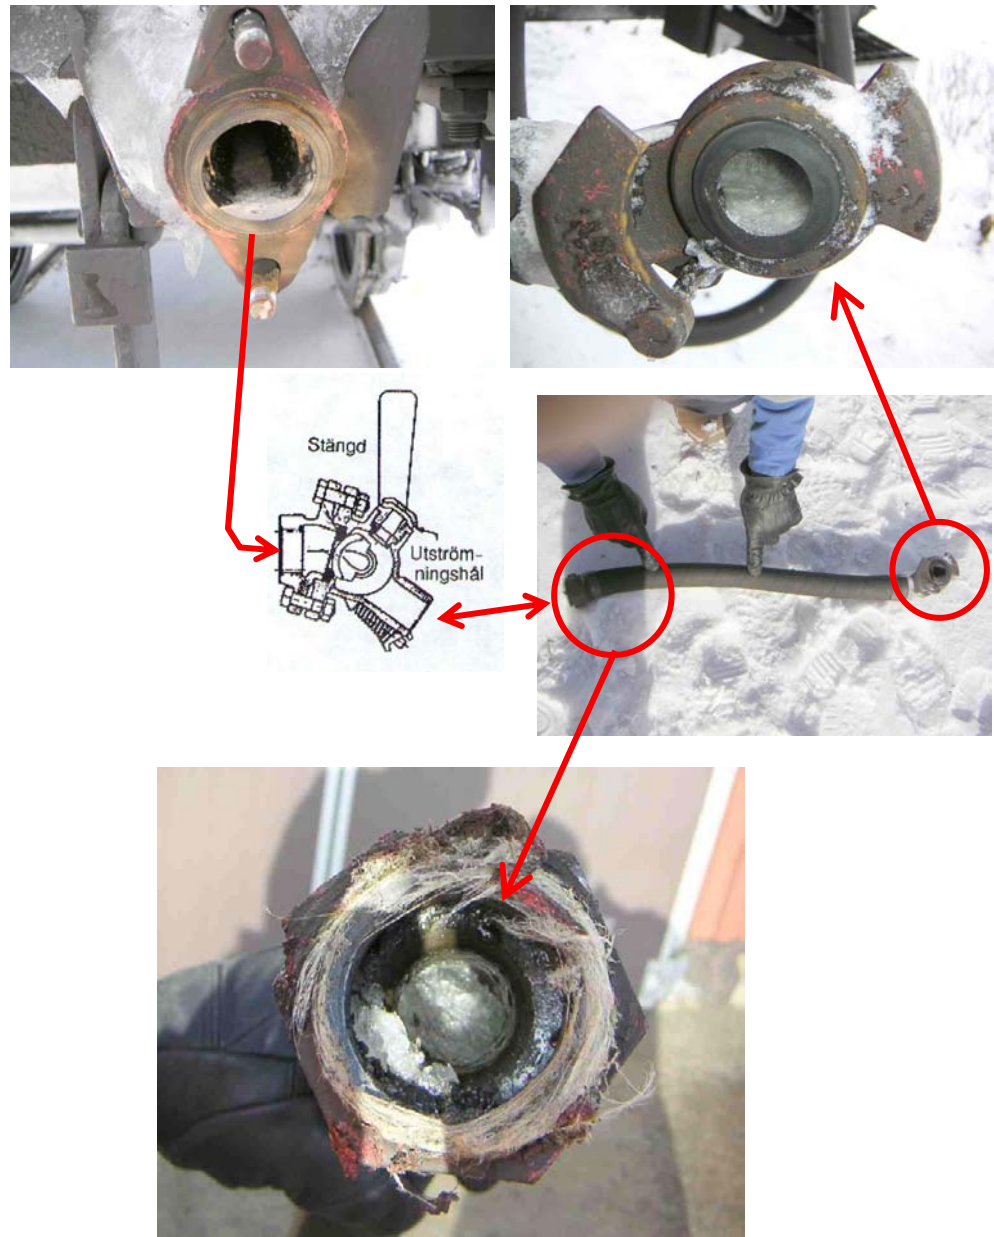
Undersökning av tågsättet visade att bromsförmågan försämrats kraftigt av två isproppar i slangkopplingen i tågets huvudledning mellan loket och den första av tågets vagnar.

Vid undersökningen inspekterades vagnarnas bromsutrustning samt slangar och slangkopplingar. Bromsavstängningshandtagen var öppna på samtliga vagnar. G-P-R-omställarens handtag låg i läge R. Bromsblock och bromsbelägg var inom tillåtna toleranser. Isbildningen i boggierna och mellan vagnarna var av måttlig eller ringa omfattning förutom vid själva kopplingskranarna, där isbildningen var kraftig.

Bilderna: Isbildning i bromsslangen tillhörande vagnen närmast loket.

När försök gjordes att släppa ut luft genom den första vagnens främre kopplingsventil (den som varit kopplad i slangförbindelsen med loket) konstaterades att det fanns en kraftig strypning av luftflödet i slangen. Kopplingskranen demonterades från vagnens huvudledningsrör. Viss isbildning och iskristaller fanns närmast kopplingsflänsen samt i käglan i kopplingskranen.

- att vagnar med konstruktioner av luftutblås och kopplingskranar som motsvarar de nu undersökta modifieras för att minska risken för vatteninträning via kopplingsventilernas avluftningshål (*RJ 2007:1 R1*).

- att det införs rutiner beträffande ihopkoppling av slangkopplingar vintertid som minskar risken för att det finns snö och is i slangarna (RJ 2007:1 R2).
- att rutiner införs för att säkerställa att föraren har en rimlig möjlighet att kontrollera att bromsförmågan är den förväntade dels efter att tågets sammansättning har ändrats eller förarbyte har skett, men också under vägs om förhållandena ändras (RJ 2007:1 R3).

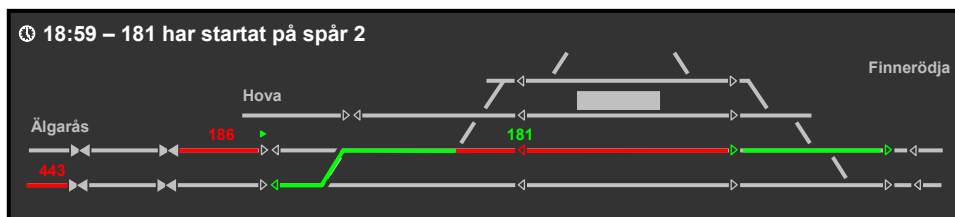
Här har tåg 181 satts i rörelse och passerat mellansignal 61 med framänden. Tåg 186 har ännu inte passerat infartssignalen i ”stopp”. Delar av den magasinerade tågvägen för 186 genom Gårdsjö har låsts (avsnittet bakom [till höger om] tåg 181).

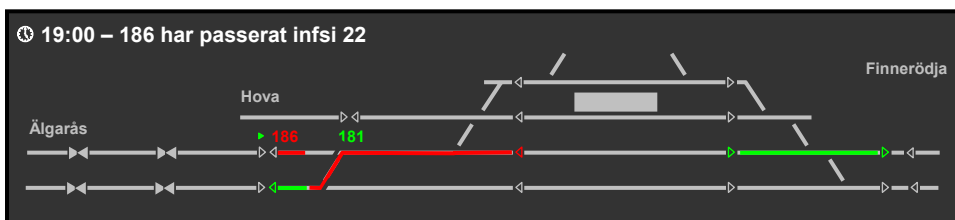
Här har tåg 186 passerat infartssignalen med hela tåglängden. Framänden på tåg 181 befinner sig i övergångsväxlarna. Bakänden har passerat mellansignal 61. Magasineringsringen för 186 från infartssignal 22 till spår 2 blinkade fortfarande.
