## ***Slutrapport RJ 2017:02***

**Tillbud till kollision mellan ett tåg  
och en växlingsrörelse i Västerås,  
Västmanlands län, den 7 juni 2016**

Diariennr J-24/16

2017-03-30

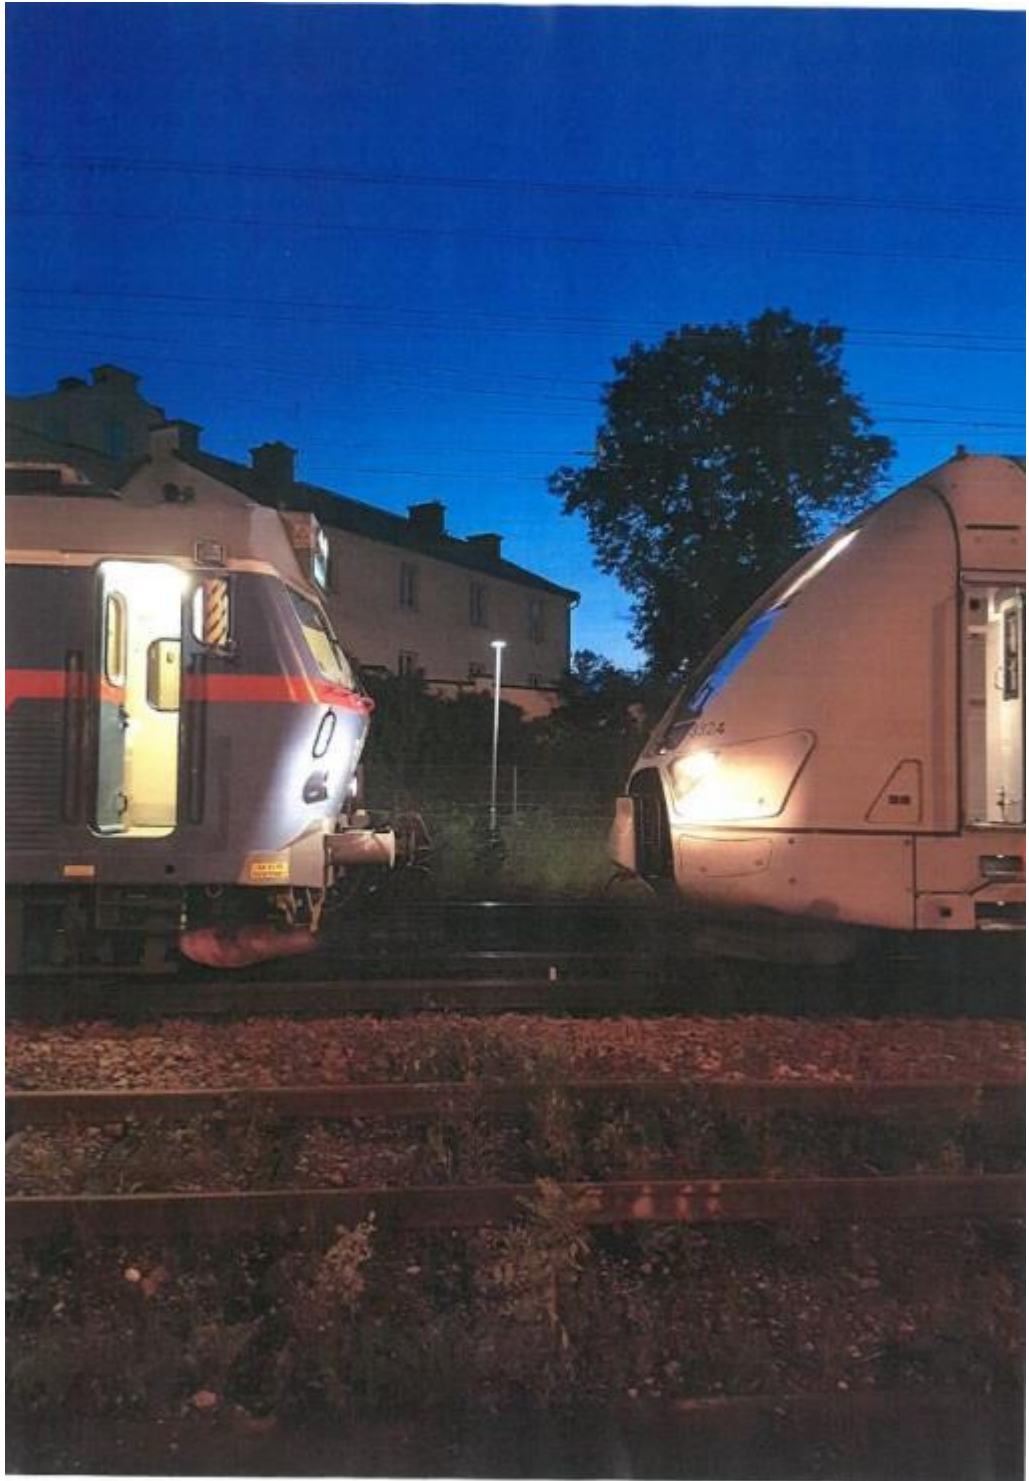
Även förare B på tåg 2169 upptäckte att han mötte ett fordonssätt i rörelse och bromsade. Växlingsrörelsen och tåg 2169 stannade ca 1,6 meter ifrån varandra, se figur 1.

Figur 1 Fordonen efter att de stoppats. Växlingssättet till höger i bild. Foto Strukton Rail AB.

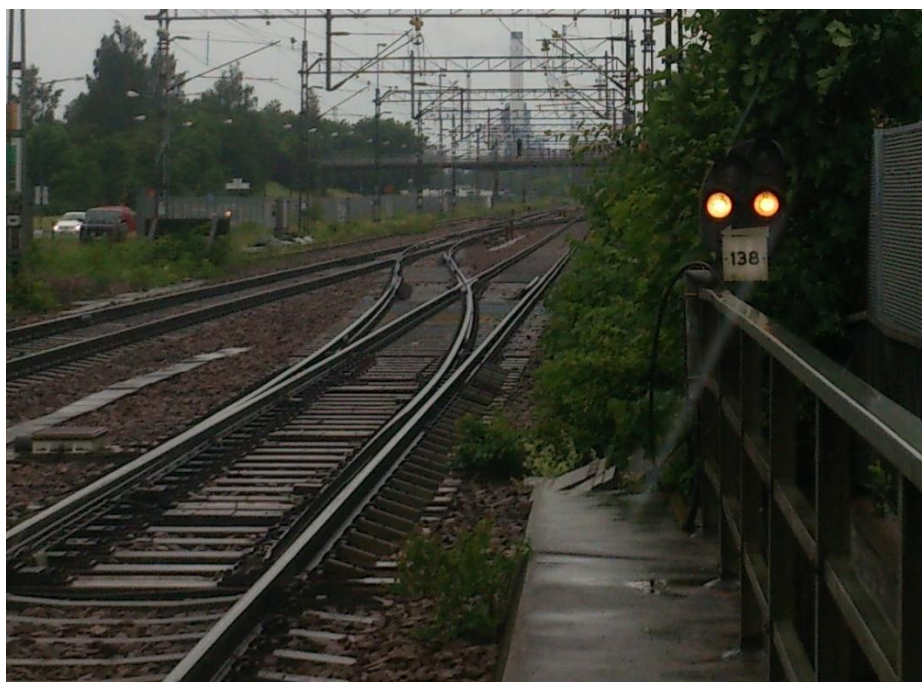
Växlingsdvärgsignal Vå 138 är högerplacerad, försedd med en pil och sitter monterad på en höjd av ungefär 150 cm, se fig. 2. I TTJ anges att signaler kan placeras till höger om spåret längst till höger, där det finns fler än ett spår.

Figur 2. Växlingsdvärgsignal Vå 138. Signalbilden "Stopp" visas.

Omedelbart efter signal 138 ligger växel 438. Avståndet från signal 138 till hinderfria punkten för det spåret är ca 70 m.

Intervjuad personal från SJ AB har uppgett, att den nationella OSPA-gruppen<sup>2</sup> gjort en observation att dvärgsignaler som likt 138 är placerade på "mellanhöjd", dvs. inte på marken eller i kontaktledningsstolpe/-brygga, är något överrepresenterade i statistiken över signaler som passerar i "Stopp" utan medgivande. Sedan 2001 har SJ AB information om fem tidigare passager av signal 138 i "Stopp" utan medgivande.

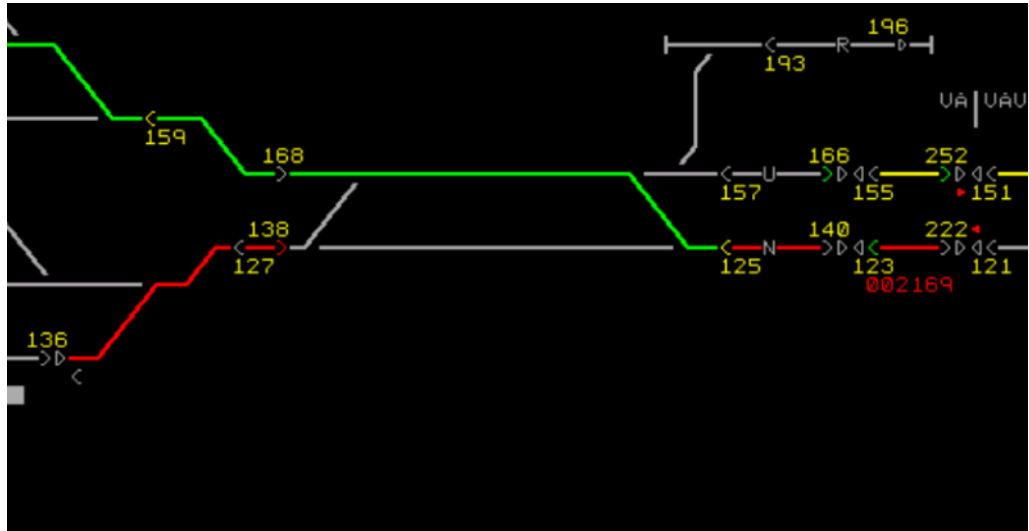
figur 3; växlingsvägen för växlingen från tåg 768 fortsätter från signal Vå 166 och vidare mot lokstallet (ett gult band mot signal 254, som ej syns på figurerna). Vå 166 visar "rörelse tillåten".

Figur 3. Ögonblicksbild från fjärrställverkets logg vid 1h05'59". Det röda bandet vid signal 138 är väx-lingen från tåg 768.

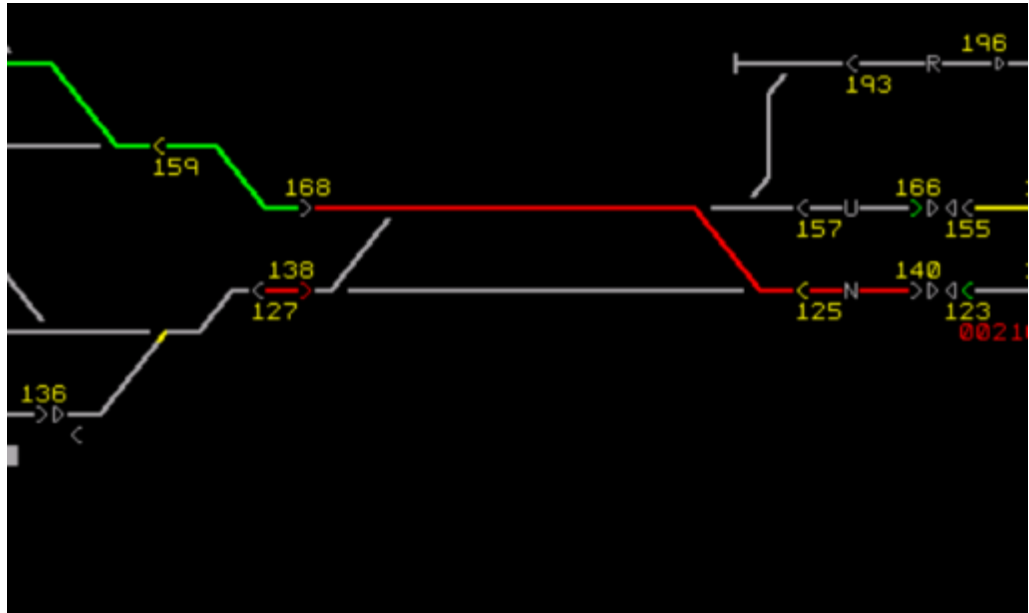
Figur 4. Ögonblicksbild från fjärrställverkets logg vid 1h06'00".

Det går inte att avgöra vilken rörelse som först kom in på spårledning S 766 (spår N, mellan 125 och 138), eftersom indikeringsystemet presenterar den låsta tågvägen, när en sådan finns. Denna "rödfärgas" oavsett i vilken ände spårledningen kortsluts och fortsätter visa den lagda vägen. Det vill säga, fjärrställverkets presentation ger inte en rättvisande bild av belagda spårledningar när en väg är låst.

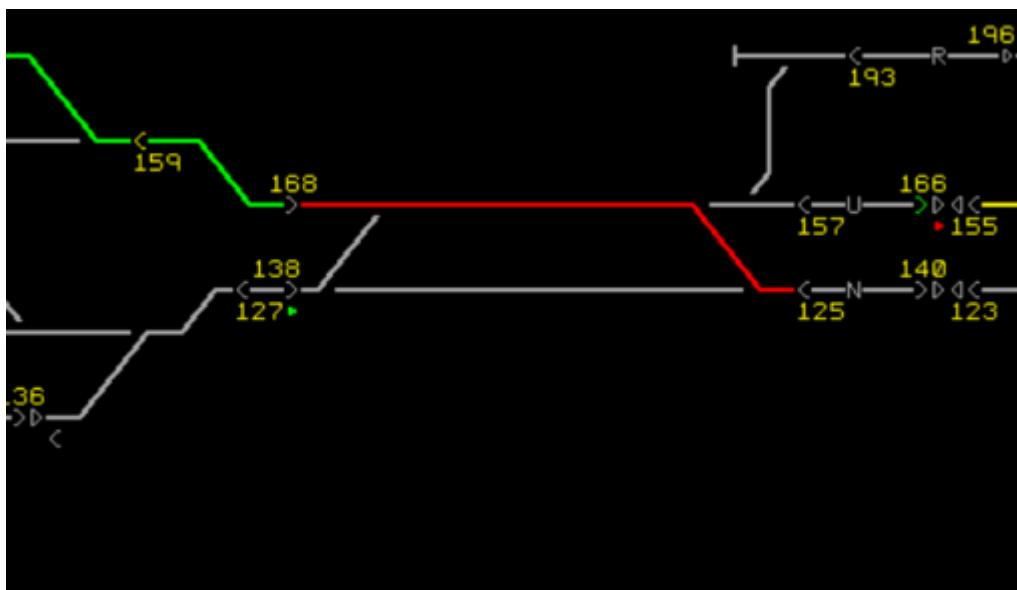
I fig. 5 kan man se att hela växlingssättet har passerat signal 138.

Figur 5. Ögonblicksbild från fjärrställverkets logg vid 1h06'05".

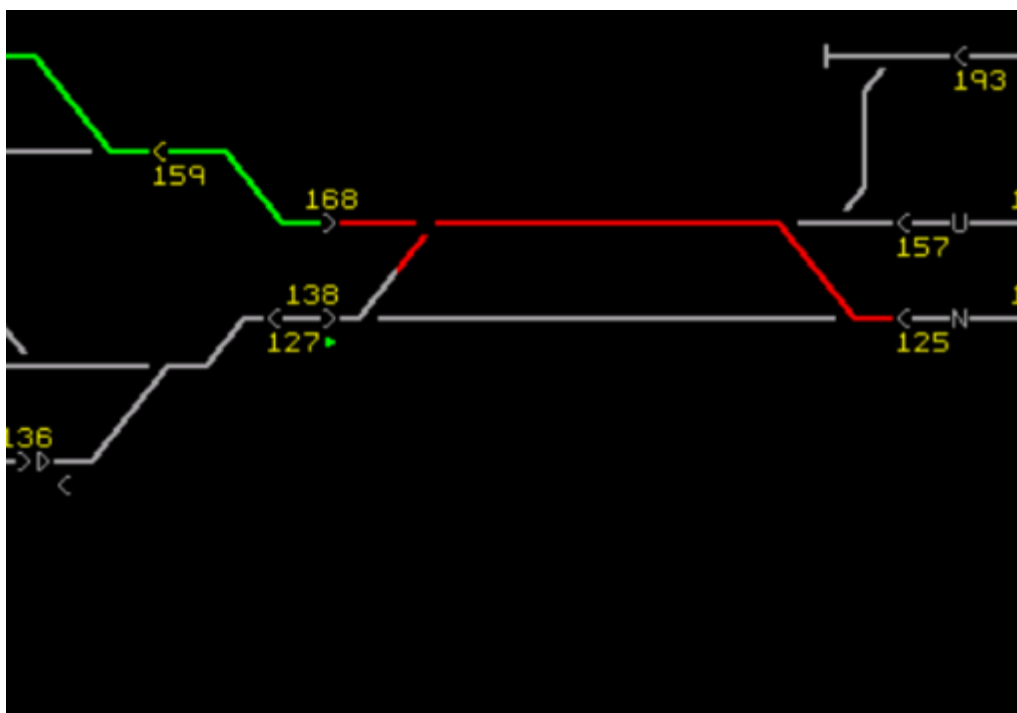
Därefter har växel 439 körts upp och indikeringen visar att den inte är i kontroll i något läge, se fig. 6.

Figur 6. Ögonblicksbild från fjärrställverkets logg vid 1h06'07".

Föraren av växlingssättet noterade inte att växel 439 kördes upp.
