## ***Slutrapport RJ 2017:04***

**Kollision mellan en spärrfärd med  
hjälpfordon och ett stillastående  
tåg på sträckan Deje–Molkom,  
Värmlands län, den 30 september  
2016**

Diariernr J-40/16

2017-09-18

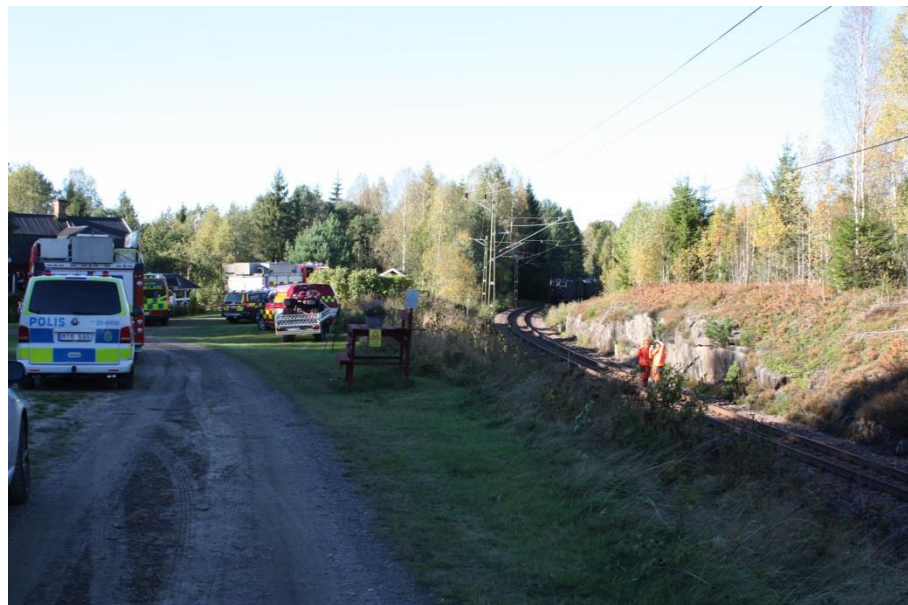
Figur 5. Del av brytpunkten, olycksplatsen längs spårkurvan. Foto: Myndigheten för samhällsskydd och beredskap.

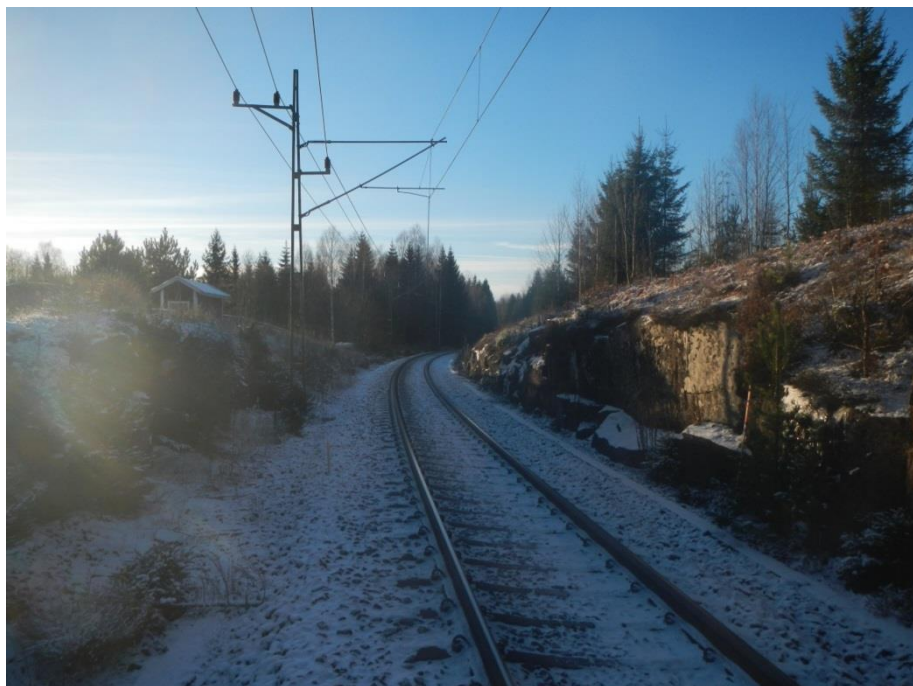
Figur 8. Fotot visar den kurva som hjälpfordonet färdades genom, i riktning från fotografen, strax innan kollisionen. Fotografiet är taget vid ett senare tillfälle (december 2016).
