Statens haverikommission  
Swedish Accident Investigation Board

## Rapport RJ 2009:05

*Tillbud till kollision mellan tågen 7343 och 9450  
på sträckan Hillared – Limmared, O län,  
den 9 juni 2008*

Dnr J-24/08

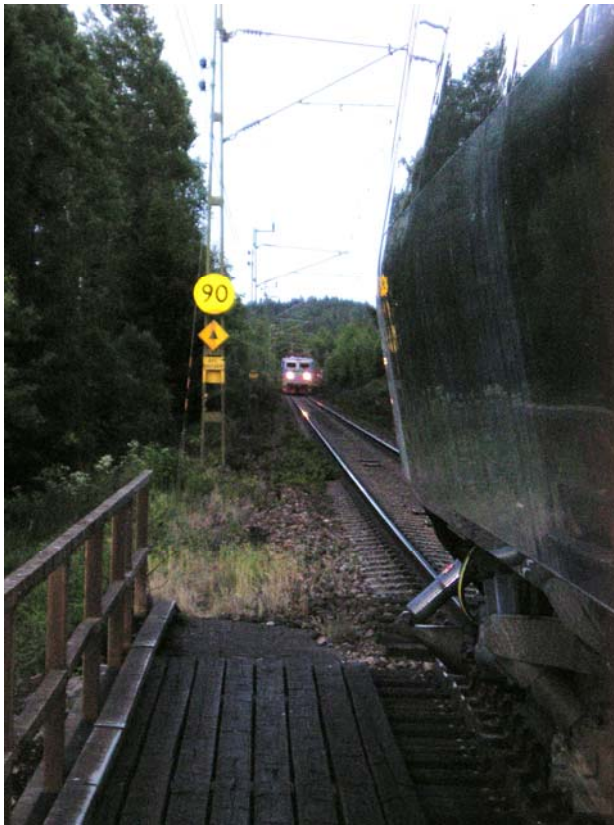
När de båda tågen kom ut ur en kurva fick de båda förarna syn på varandras tåg och de nödbromsade omedelbart och tågen hann stanna ca 238 meter från varandra.

**Fig 2. Foto från platsen med berörda tåg. Fotot är taget av Thomas Kullgraf.**

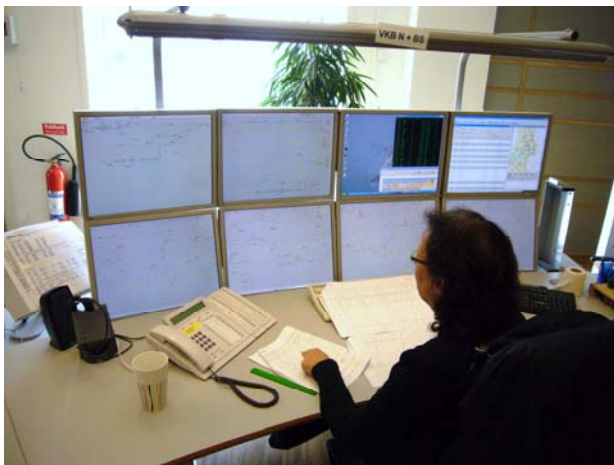
**Fig 3. Bild på fjärrtågklararens arbetsplats på driftledningscentralen i Göteborg. Personen på bilden var inte inblandad i händelsen.**

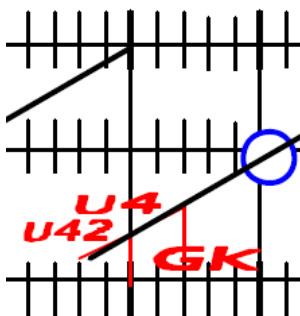
Under avdelning 1.2.6:31 reglerades hur ett medgivande att passera en utfartsblocksignal i ”stopp” noterades: *”Medgivande att passera utfartsblocksignal på fjärrstation eller mellanblocksignal (röd vinkel på tåglinjen + signalbeteckning). ...”*. Se fig 4.

Fig 4. Utdrag ur TF 918 med exempel på hur ett medgivande att passera en signal i ”stopp” skulle noteras.

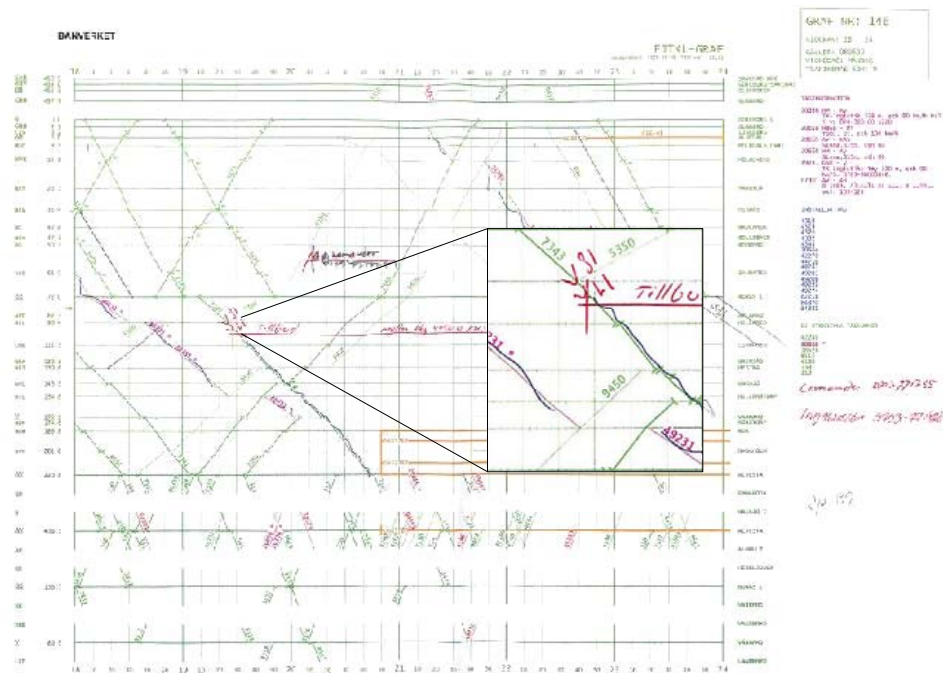
I samband med att tågklararen lämnade medgivandet till tåg 7343 att passera signalerna 31 och L1 i Hillared noterade fjärrtågklararen detta på det grafiska upplägget, se fig 5.

Fig 5. Bild på det grafiska upplägget som tågklareraren förde för den aktuella sträckan.

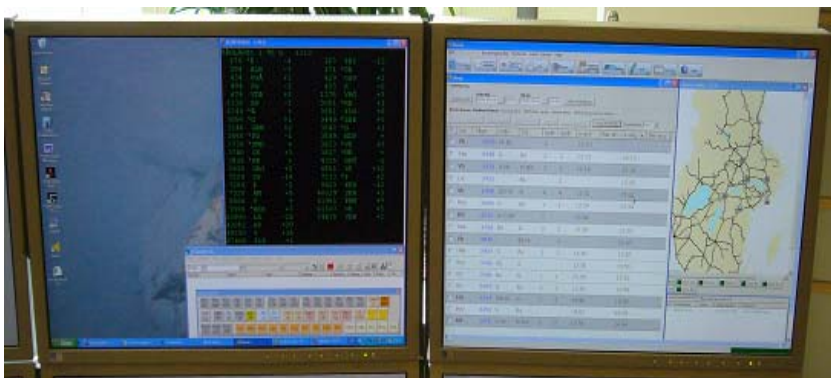
Fig 8. Bild från fjärrtågklararens arbetsplats. Den vänstra skärmen visar en ETNS-bild med uppgifter från TFÖR samt ASTA. Den högra skärmen visar BASUN till vänster och OPERA till höger.

På de båda bildskärmarna som visas i fig 8 kan fjärrtågklareraren själv välja vilka dataprogram som ska användas såsom t.ex. internet, ASTA och Outlook. Övriga bildskärmar används för EBICOS-systemet.
