**Statens haverikommission**  
Swedish Accident Investigation Board

## **Rapport RJ 2004:01**

***Tillbud till kollision mellan resandetåg 7631  
och godståg 9074 i Ope, Jämtlands län,  
den 20 oktober 2002***

**Dnr J-006/02**

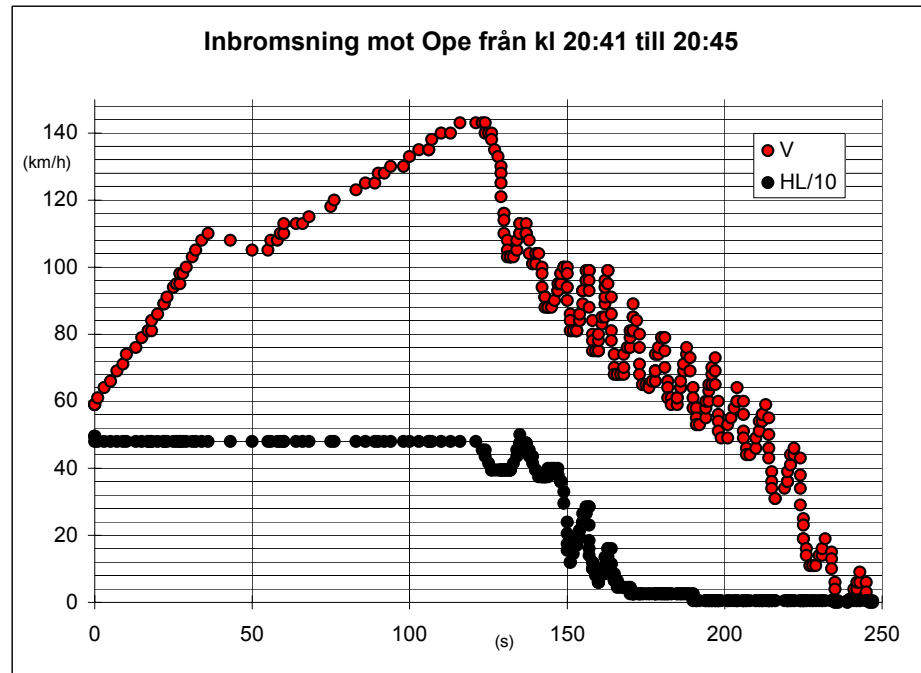
Diagrammet visar hastighet (v) och huvudledningstryck (HL) enligt ATC-registreringsutrustning som funktion av tiden i sekunder (s).
