Statens haverikommission
Swedish Accident Investigation Board

Rapport RJ 2005:02

**Tillbud till kollision mellan tåg 3844 och 3833
i Ljung, Västra Götalands län, den 12 maj 2004**

Dnr J-03/04

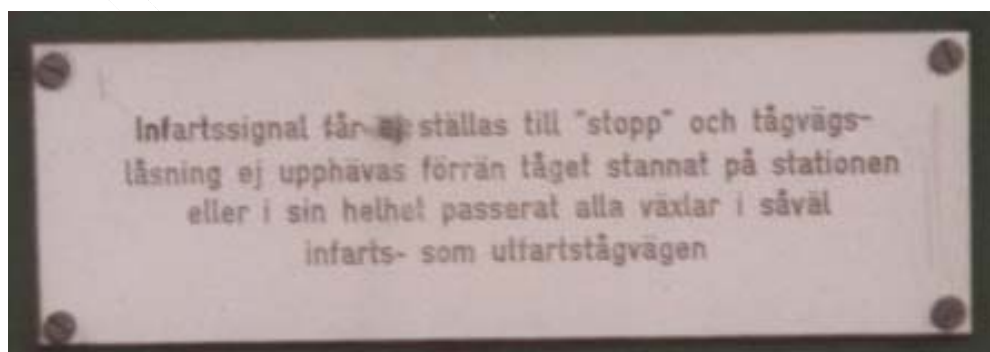
På den aktuella skylten i Ljung var, vid SHK: s besök två dagar efter tillbudet, ordet "ej" något svårläst, som om det vore överstruket.

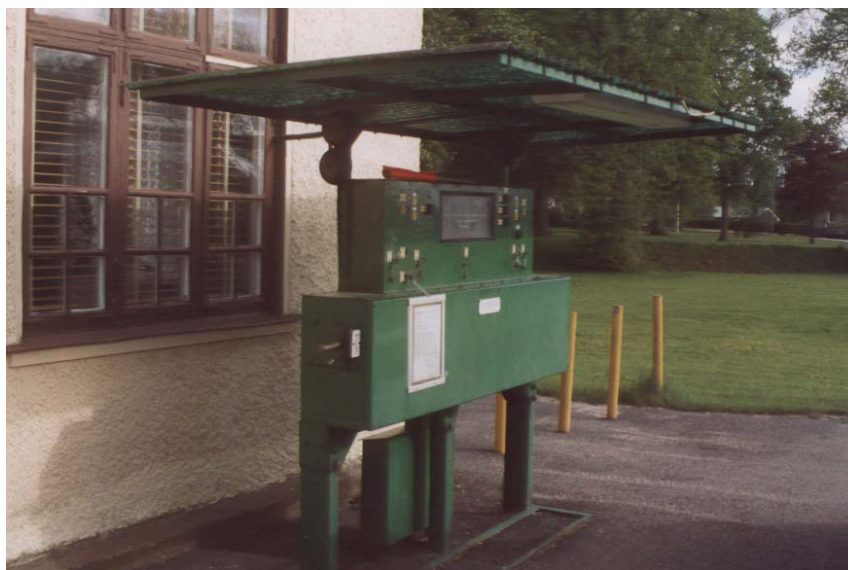
Signalställverket i Ljung.

Ljusförhållandena vid ställverket i Ljung anses enligt uppgift vara besvärliga vid solsken. Vid den aktuella tidpunkten och årstiden lyser solen mot spårplanen snett från vänster och gör att det kan vara svårt att tydligt se spårplanslamporna. Skyddsglasat på spårplanen var vid tillfället dessutom repigt.

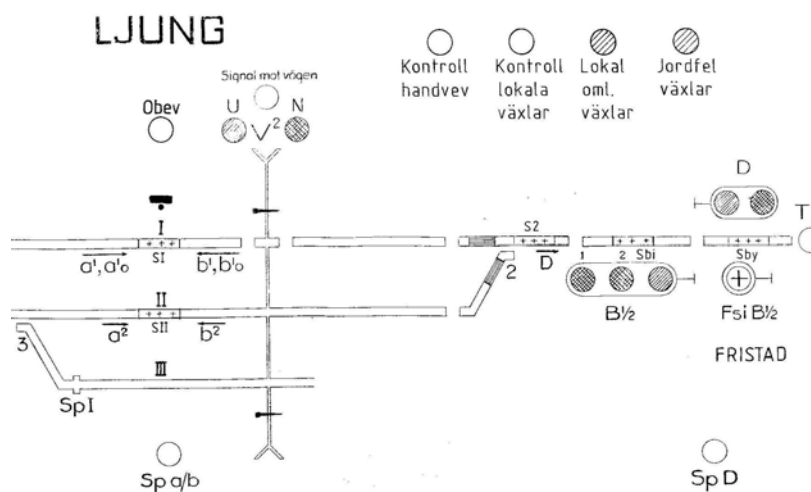
Av ritningen nedan, som är ett utsnitt av BV ritning över spårplanen i Ljung, framgår indelningen i spårledningar och de indikeringar som tågklareren ser på spårplanen. Fristad är närmaste station i riktning mot Borås och skissen är vänd som tågklareren står, med ryggen mot bangården, när han manövrerar ställverket. Spårledningen mellan infartssignalen och växel 2 betecknas Sbi, spårledningen i växel 2 S2 och på spår 1 S1. De olika tågvägar betecknas b1, b2 etc. Rektanglar med '+++' i är lampor som indikerar belagd eller fri spårledning. Växelläget i växel 2 indikeras med tänd lampa i det växelben dit växeln är lagd (skrafferade rektanglar).

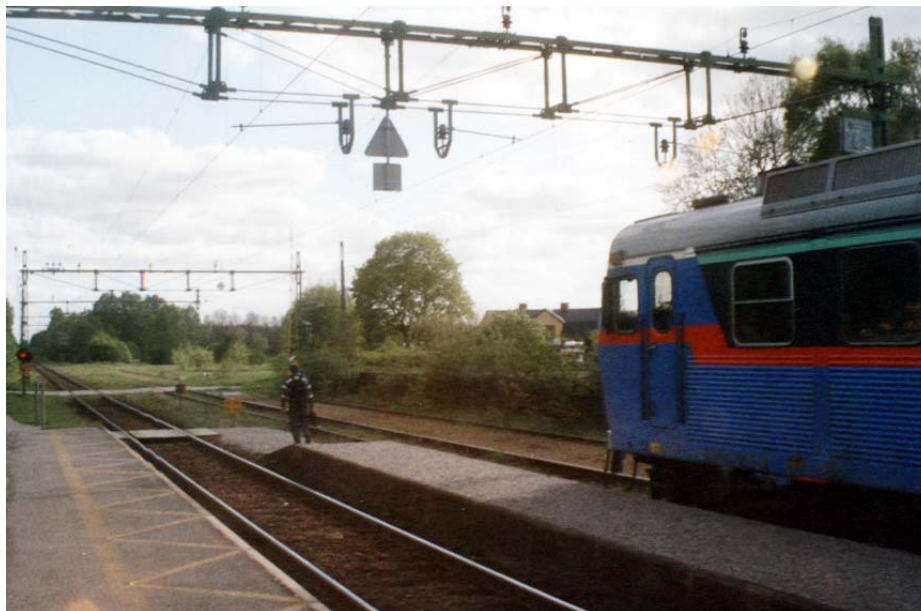
Stationsområdet i Ljung sett mot Borås. Tåget står på spår 2. Spår 1 närmast fotografen. Stationshuset finns till vänster om fotografen (utanför bilden).
