Rapport final

du Service d'enquête sur les accidents des transports publics

sur la collision lors d'un mouvement de manoeuvre entre une automotrice et des wagons chargés sur bogies transporteurs

à Apples (MBC)

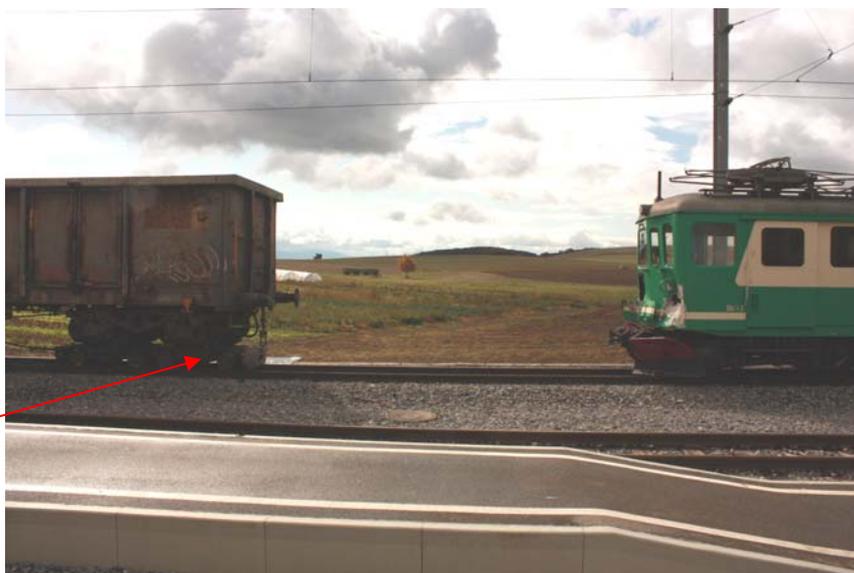
Bogie transporteur Ua 212 A

Situation après la collision

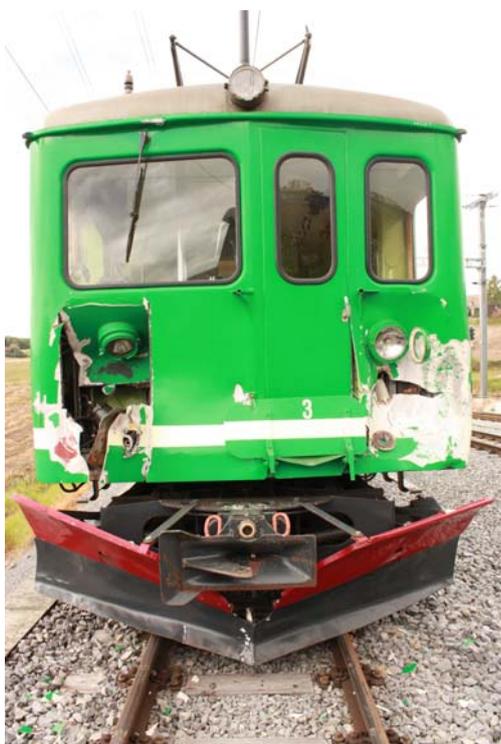
Automotrice BDe N° 3 (autres photos en annexe 3)

L'automotrice a subi de gros dégâts au niveau de la cabine I.

Sur la partie inférieure du véhicule, le chasse-corps ainsi que les caissons des sablières ont été arrachés.

La partie frontale de la carrosserie, au dessus du niveau du plancher, a été enfoncée lors du choc avec l'attelage UIC des wagons chargés sur les bogies transporteurs. Cette déformation s'est reportée sur la face latérale du véhicule jusqu'au niveau de la porte du fourgon. La vitre latérale droite de la cabine a été brisée.

Les appareils situés en cabine, dans le pupitre de conduite ainsi que sous la table du mécanicien, ont reculés sous l'effet du choc. Le "controller" ainsi que l'inverseur de marche sont hors d'usage.

Le câblage électrique cheminant devant la face frontale a été fortement endommagé.

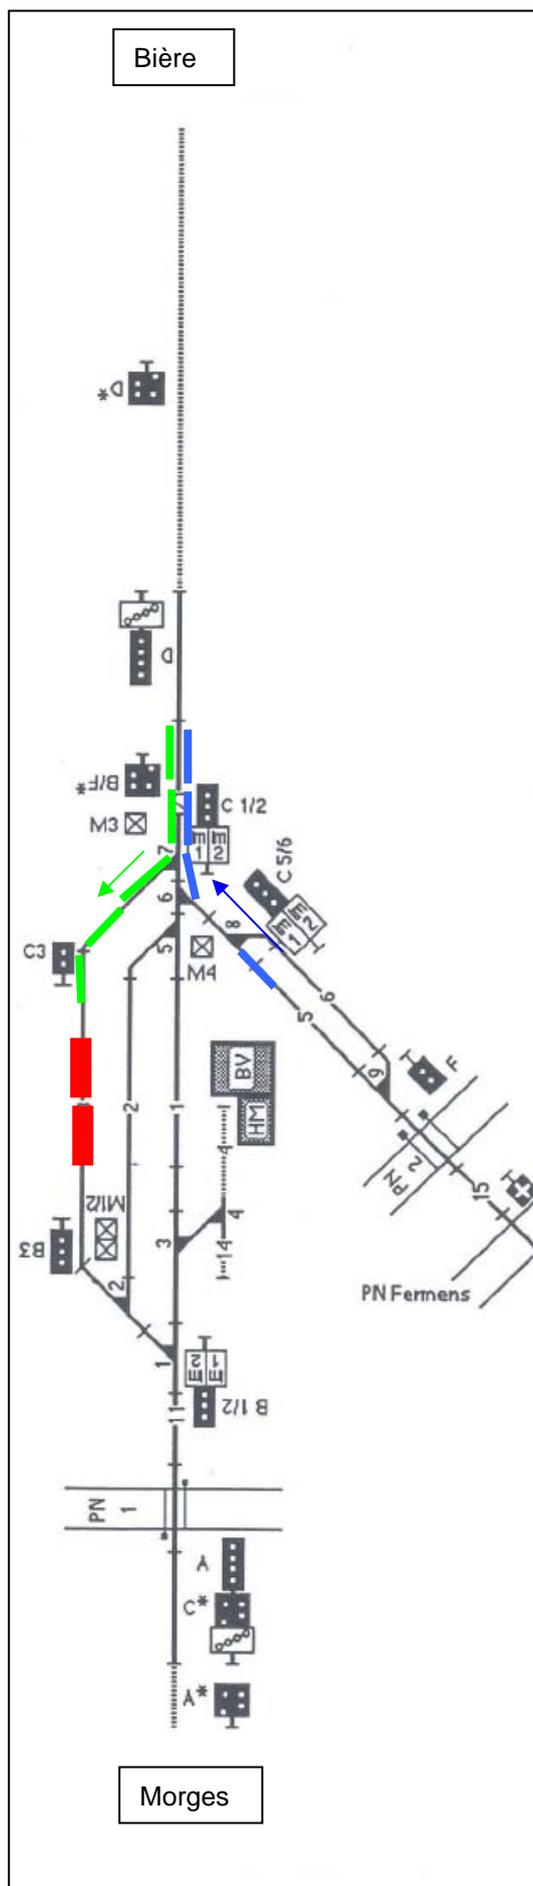
Plan schématique gare de Apples MBC

- Parcours 5 - 21
- Parcours 21-3
- Wagons EAOS Stationnés sur voie 3

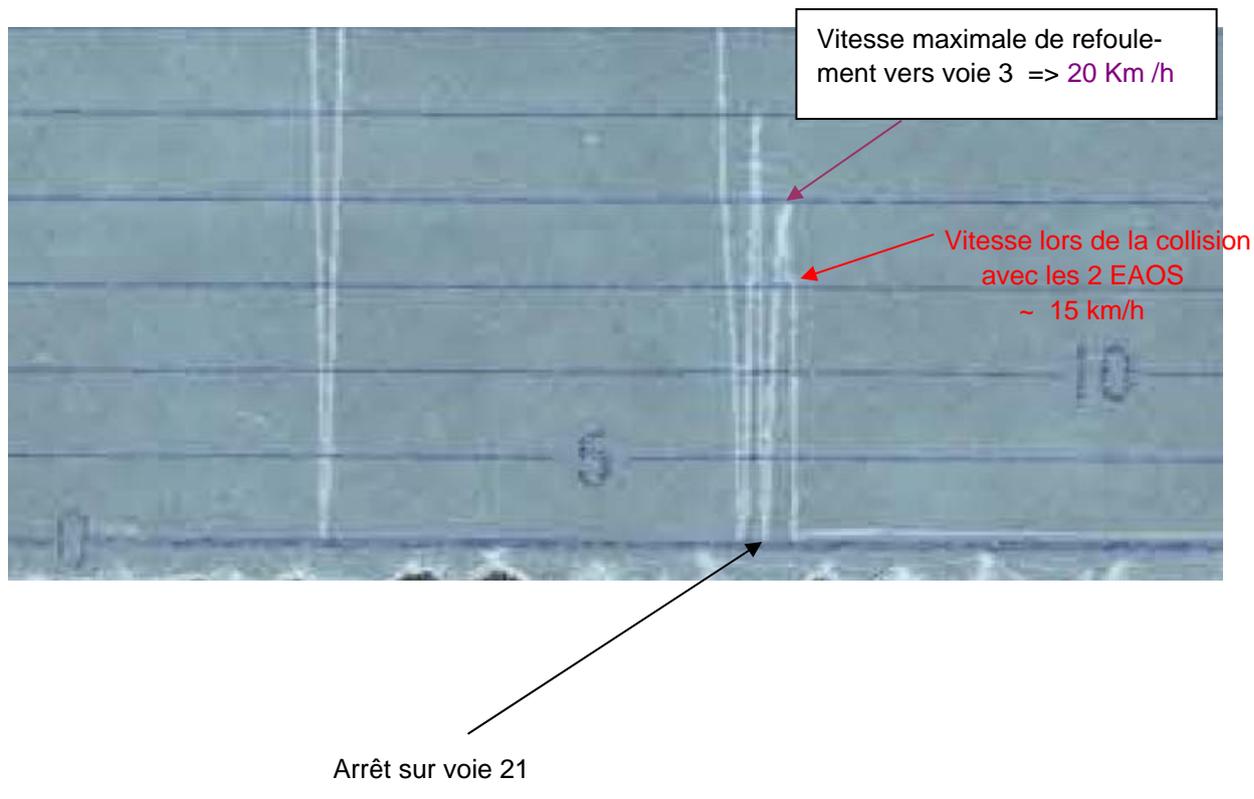
Extrait de la bande tachygraphe Automotrice BDe N° 3

L'analyse de la bande tachygraphique fait apparaître que lors du mouvement de manœuvre refoulé, la vitesse du convoi a atteint 20 km/h.

La collision avec les wagons stationnés sur la voie 3 s'est produite à 15 km/h.

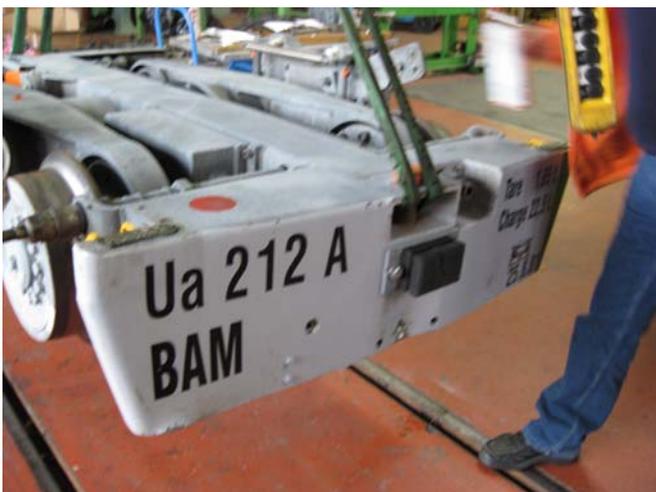
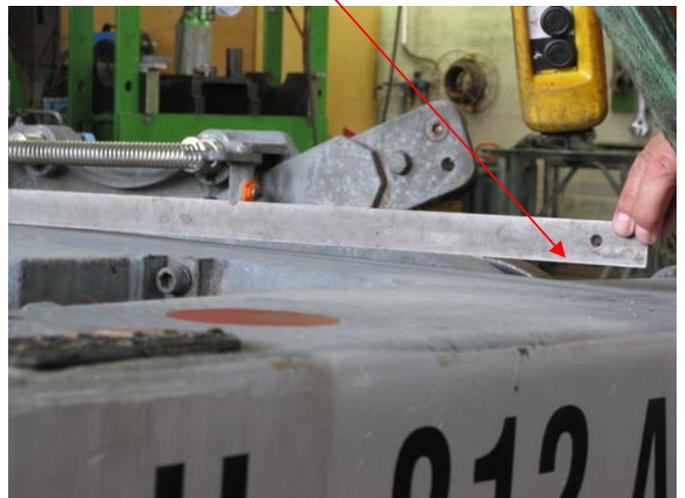
Bogie transporteur Ua 212 A

Le châssis du bogie transporteur a été endommagé.

Châssis déformé
