Schlussbericht

der Unfalluntersuchungsstelle Bahnen und Schiffe

über die Zuggefährdung
vom 01. September 2009
in Möhlin

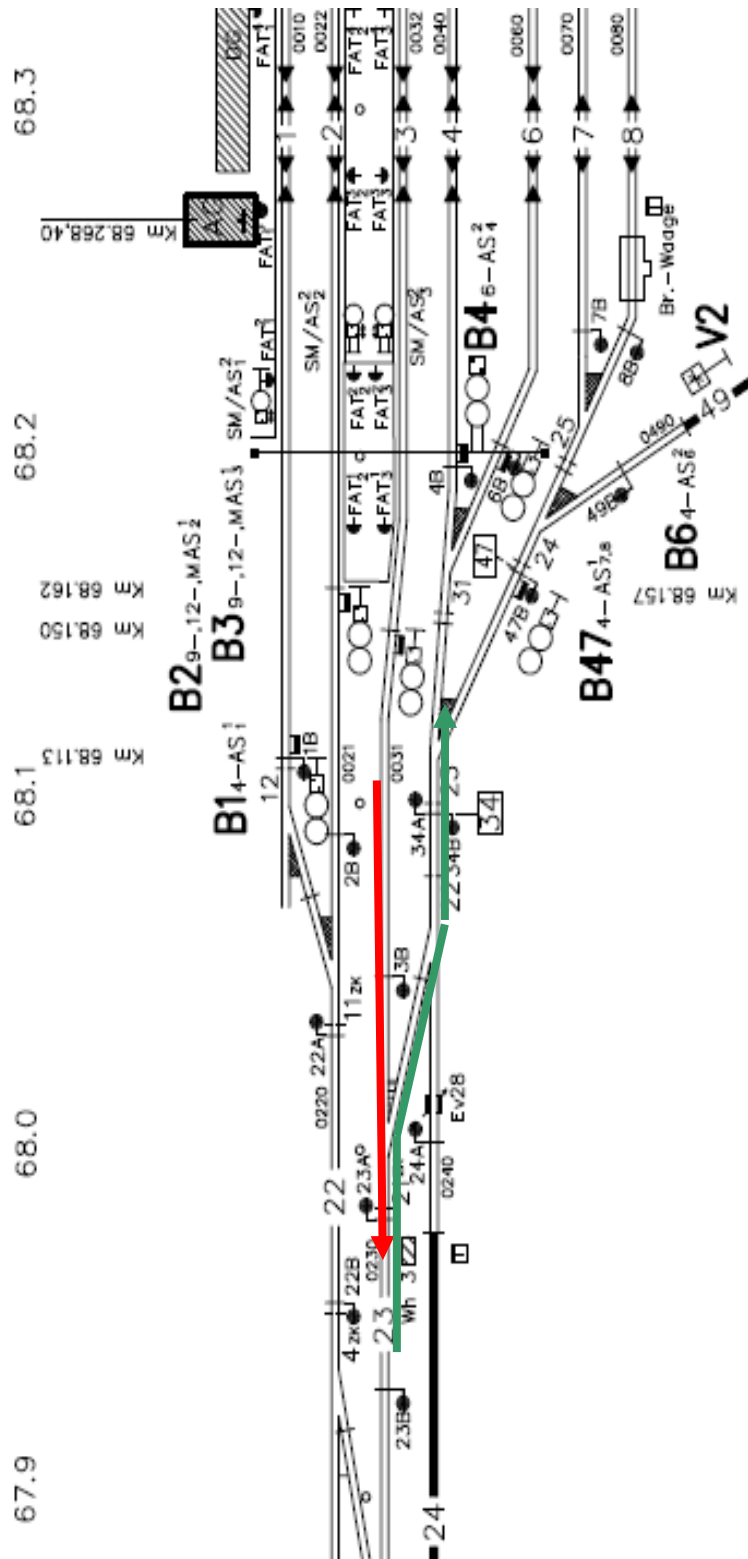
Anhang 1

Die Auswertung der Fahrdaten ergibt, dass der Lokführer mit einer Geschwindigkeit von 75 km/h am geschlossenen Hauptsignal B3, km 68.150 vorbeigefahren ist, wobei er die Schnellbremsung ca. 40 m vor dem Signal ausgelöst hat. Der Anhalteweg betrug ca. 190 m. Die Spitze der Komposition kam ca. 50 m nach der Weiche 21 (Beinahe Kollision) bei km 67.960 zum Stillstand. (siehe Anhang)

Zug 69729

Zug 85714

Distanz Signal B3 bis zur Spitze Endlage 69729: ca. 190 m

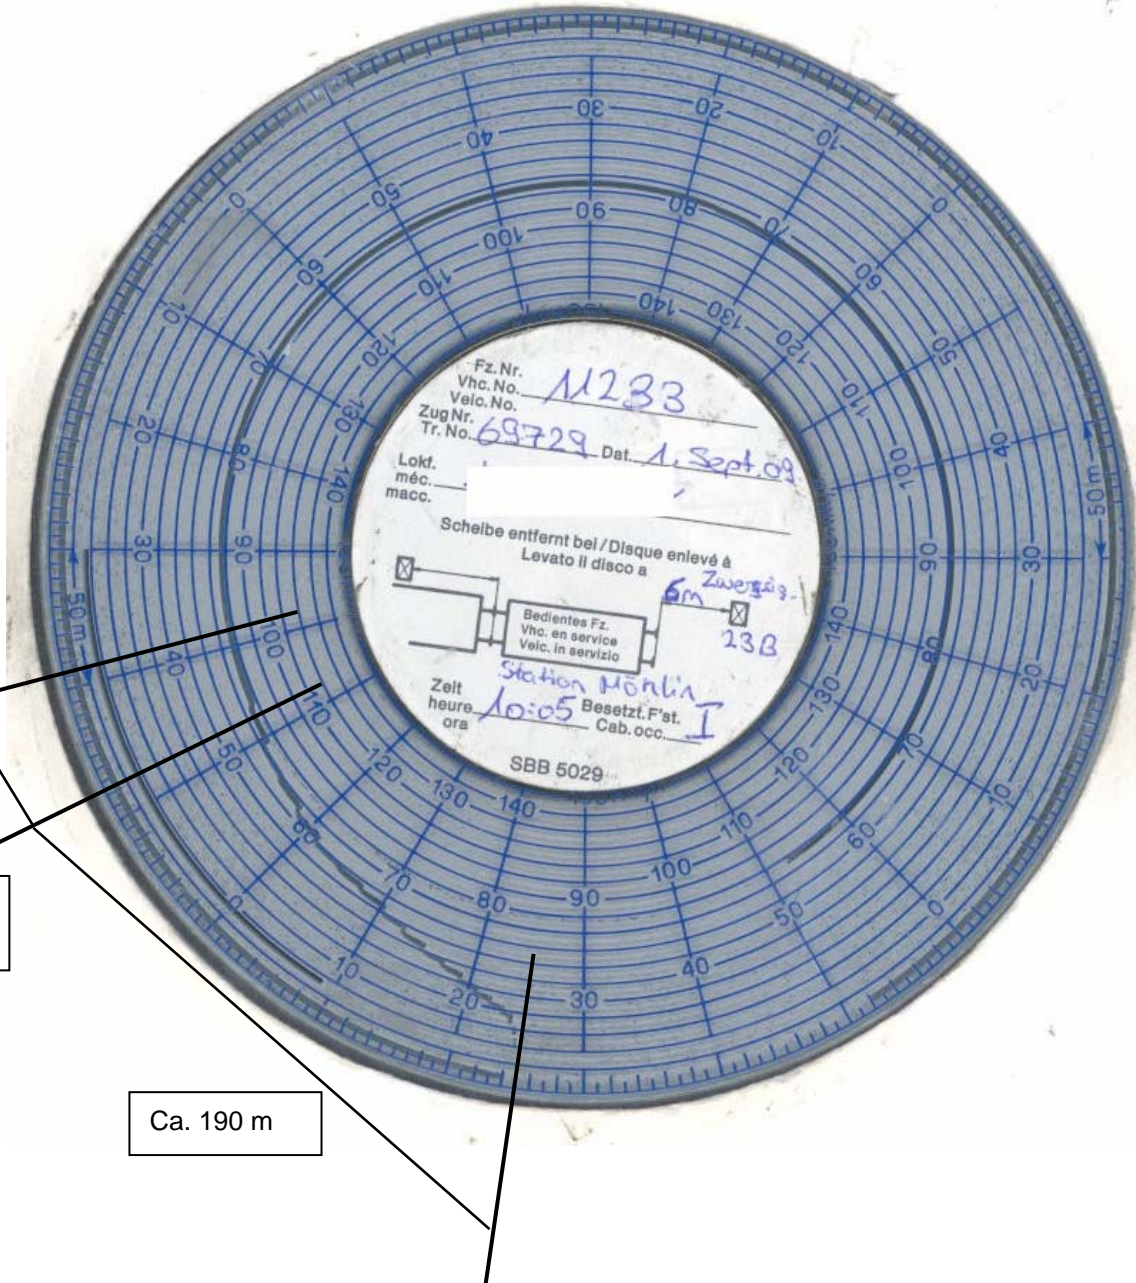
Anhang 2

Fahrdaten Re 11233
