Schlussbericht

der Unfalluntersuchungsstelle Bahnen und Schiffe

über die Zuggefährdung
vom 04. September 2009
in Lenzburg

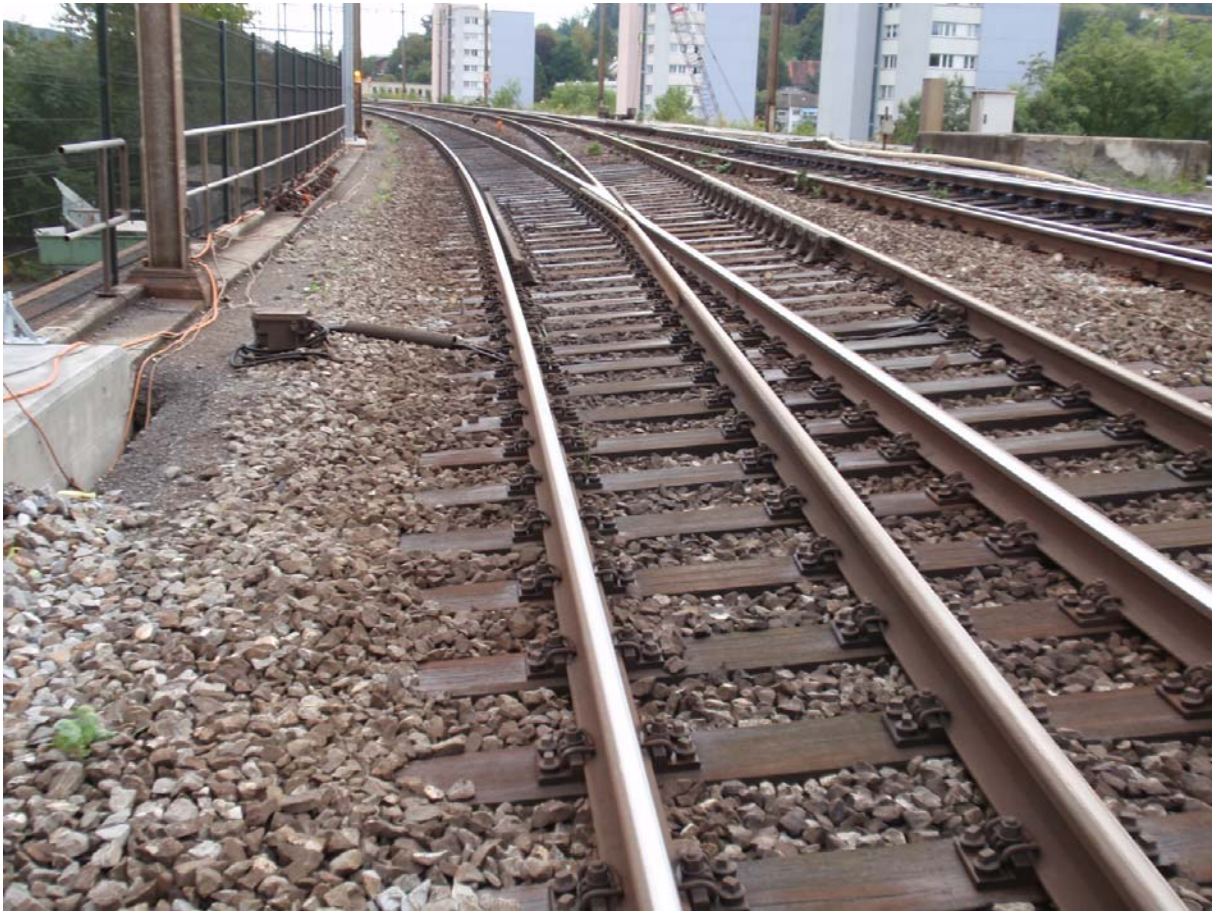
Anhang 2: Weiche 50, Blickrichtung: Othmarsingen

Weiche 50 stand. Das Triebfahrzeug auf dem sich der Mitarbeiter A befand – er war gleichzeitig Transportführer des Tm 234 –, befand sich auf der Seite Othmarsingen. Der Fahrdienstleiter im OBZ Olten stellte sodann die Achszähler von Gleis 72 und der Weiche 50 zurück. Etwas später bemerkte der Mitarbeiter A, dass sich der Fahrleitungsmontagewagen seiner Rangierkomposition noch im Profil der Weiche 50 befand. Sofort fuhr er ganz ins Gleis 82 was beim OBZ wieder eine Belegung der Weiche 50 ergab. Der Fahrdienstleiter stellte fest, dass etwas nicht stimmen konnte; er betätigte den Bedienknopf „Automatischer Signalbetrieb Aus“ und fragte beim Mitarbeiter A nach seiner Position. Nach der Meldung des Mitarbeiters A über seine Position im Gleis 82 stellte der Mitarbeiter B den Achszähler der Weiche 50 erneut zurück und liess den ersten Zug über diesen Streckenabschnitt mit Fahrt auf Sicht fahren.
