最終報告書

スイス連邦政府 鉄道船舶事故調査委員会

2010年7月23日金曜日
フィーシュに於いて発生した
「氷河特急」906号脱線事故について

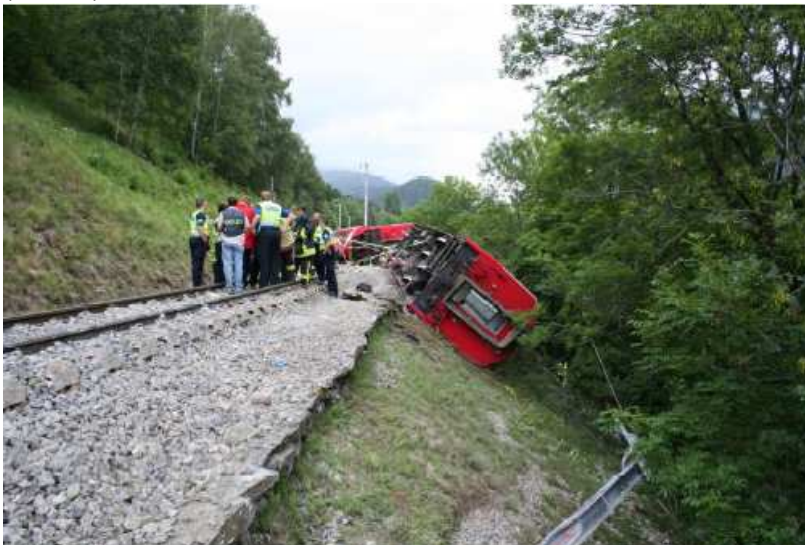
(写真 1)

事故現場 右側に倒された 45 番支柱が見える。

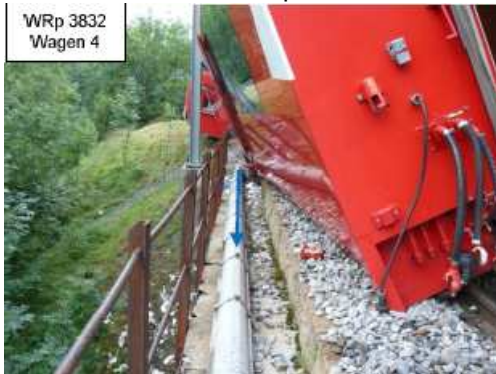
写真2 4番車両 WRp 3832

5番車両(Api Nr.4032)は、側面90度傾斜して谷側の斜面にある。（写真5）47番支柱は、5番車両の下にある。5番車両と6番車両は、(距離約5メートル)分離している。4番車両(WRp Nr.3832)は、側面を48番支柱に傾けている。

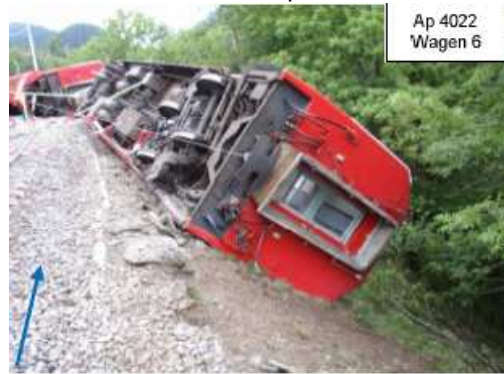
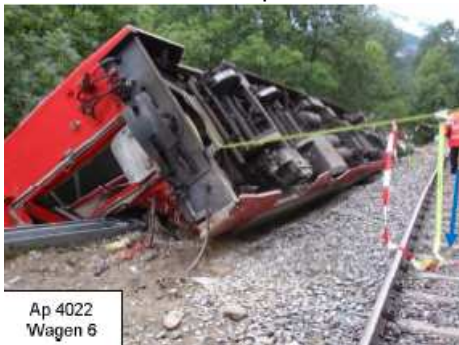
6番車両 Ap Nr.4022（最後尾車両）は、谷側の斜面に120度の傾斜で止まっている。46番支柱は、同車両の下になっている。（写真3,4,7）

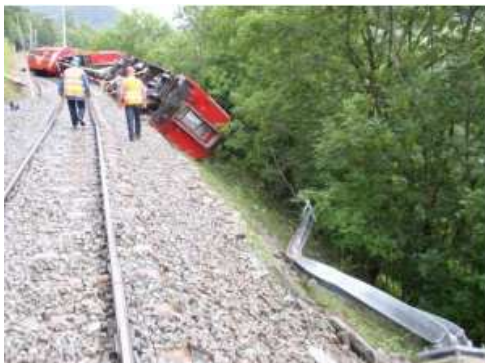
写真6

45番支柱は、横転した6番車両により谷側へ押されている。（写真6）横転している車両により大量のバラストが谷側へ押されている。

45番支柱は横へ押されている。

当該 906 号の運転士の供述に拠れば、レールの変形は、カーブの部分ではなくその前の 46 番支柱付近であった。それは、当該車両が傾倒した際にできた可能性がきわめて大きい。906 号列車の前に当該区間を走行した 3 名の運転士に拠れば、同区間での異常はなかった。調査測定時に気が付いた軌道距離 16,077 キロ付近(45 番支柱)のレールの湾曲は、直線部分に既にあり、転倒した車両とその車両に引きずられた車両によってバラスト部分が谷側へ押されたためにできた可能性がきわめて高い。(写真 1, 6)
6 番車両が傾倒し始めたのは、後に確認されたレールのねじれと歪みの手前であった。

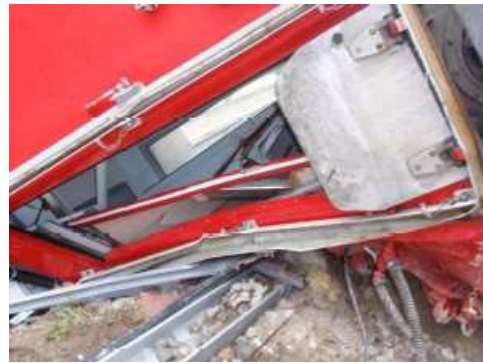
写真7

46番支柱は、6番車両の下敷きになっている。

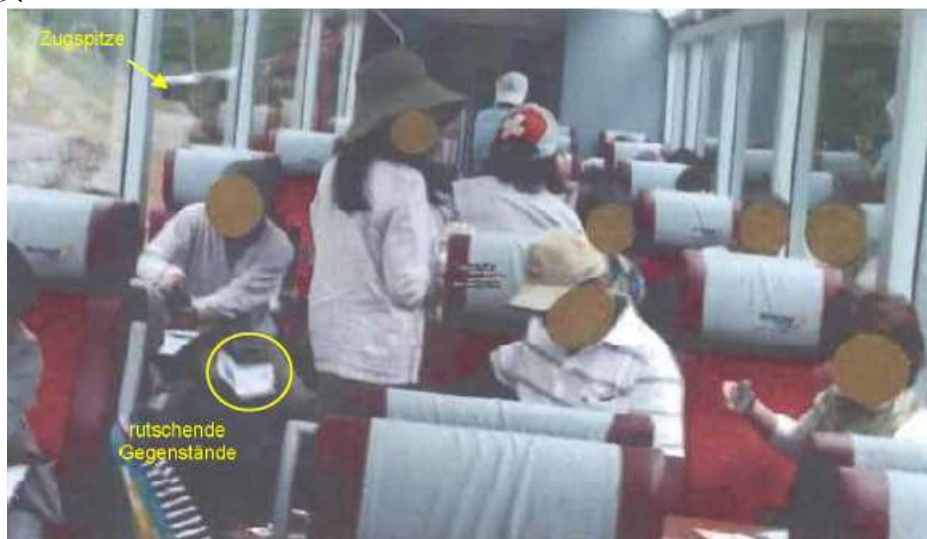
写真8

1名の旅行者がラックス駅からフィッシュ駅への運行をビデオに撮っている。車両内から撮影されている同ビデオは、車両が斜めになり、テーブル上の物が滑り、乗客が列車進行方向右側へ滑り落ち、最終的に車両が傾倒する様子が写っている。（写真8）同様にほとんどの乗客が着席していることが窺える。2人の乗客のみが通路に立っている。本ビデオ原版は、担当検察官が保管している。（ファイル Sta 170 頁）

撮影ビデオより。車両 AP 4022(6番車両)が傾倒する瞬間

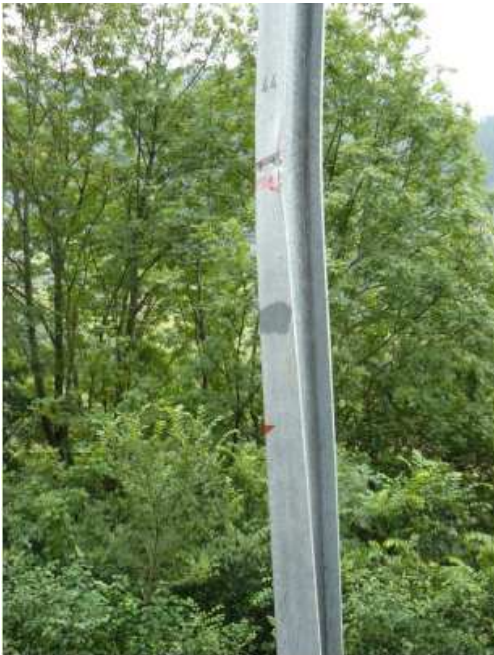
写真 9

車両 Ap 4022 番が 44 番支柱にぶつかった痕跡

連邦鉄道船舶事故調査委員会は、38番支柱から旅客車両が傾倒している所まで歩測し、脱線の痕跡を調査した。45番支柱までは、(バラスト、レール、枕木、ネジ頭に)脱線の痕跡は全く見つからなかった。最初の手がかり(ぶつかった痕跡)は、44番支柱で認識された。(写真9)

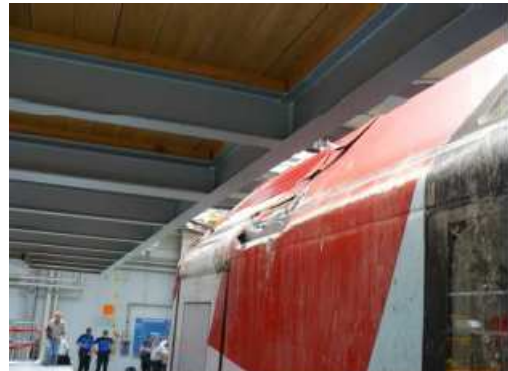
写真 10

車両 Ap4022 番の 44 番支柱の痕跡

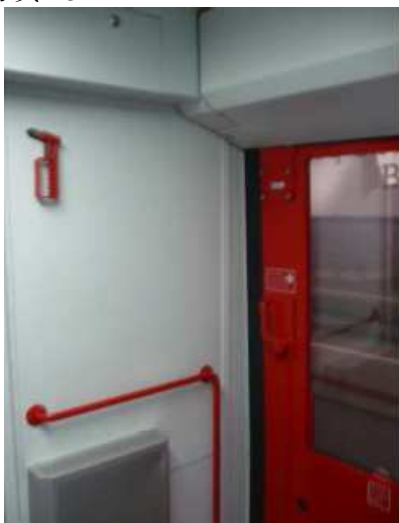
写真 13

デッキにある非常脱出口

- 「ブレード」型パノラマ車両の窓ガラスは、車両を支える部分になっているため、非常に堅牢に作られている。緊急脱出は、デッキ部分にある小さなガラス窓から脱出することになっている。(写真 13)しかしながら、この情報は車両内にはない。
- 連邦鉄道船舶事故調査委員会による事故現場での脱線車両連結器の目視検査では、車両の傾倒につながりえる既存の破損は、車両にも緩衝装置にもなかつた。確認された破損は、車両の傾倒と分離に起因するものであつた。

- 車両の大改造の場合、車両の重心の移動に必要な注意を注ぐ必要がある。監督当局は相応の資料(比較考量、新しい重心の計算などを含む)を提出させ、営業許可証の交付の際に考慮に入れるべきである。
- 鉄道安全システム ZSL(または類似のシステム)の取り付けについて、検討すべきである。
- 緊急脱出口の案内を数か国語で作成し、「ブレーダ」型パノラマ車両内の窓やデッキに掲示すべきである。
- 機関車に装備されている運行データ記録システム「Teloc2000」は、事故・事故に至るまでの正確な経過解析には不適である。古い型の運行データ記録装置は、電子記録装置に取り換える大幅な見直しを行うべきである。

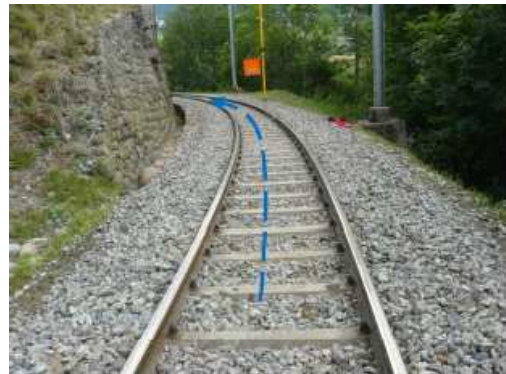
写真15

レールは、カーブ部分で隙間なく溶接されていた。軌道距離16,078キロ付近と16,141キロ付近のレール暫定連結部はそれぞれ正しく取り付けられていた。(写真18) 歪みが一カ所あったため2010年7月19日に軌道距離16,078キロ付近と16,141キロ付近でレールを切断し、暫定連結していた。(写真18) 近い将来に溶接する必要がある。連続溶接されたレールにより、主に快適さが実現される。この区間では、レールの間に散発的な粘土質の突出が見受けられる。(写真15) 45番支柱から47番支柱区間では、傾倒した車両とそれに引きずられた車両がバラストを谷側に押している。(写真3, 6)

41番支柱からのフィーシュ方面への眺め

ラックス~フィッシュ区間の「Sカーブ」区域でのレールは、規定通りの状態であつた。計測されたレールの拡張は、許容値内であつた。指定されている走行時速 35 キロはどちらかと言えば下方範囲にあるが、レールの片勾配は、許容差内である。(添付 11)
見つかった粘土の突出部分は、まだ改築されていない路盤に起因する。これらの粘土突出部分は、上部構造を不安定状態にする可能性がある。この様な危険性を削除するため、高度かつ計画的な保線が必要である。最近の本格的な充填作業は、2010 年 5 月にされ、測定値(手による測定と軌道保線車による測定)は、許容差内であつた。

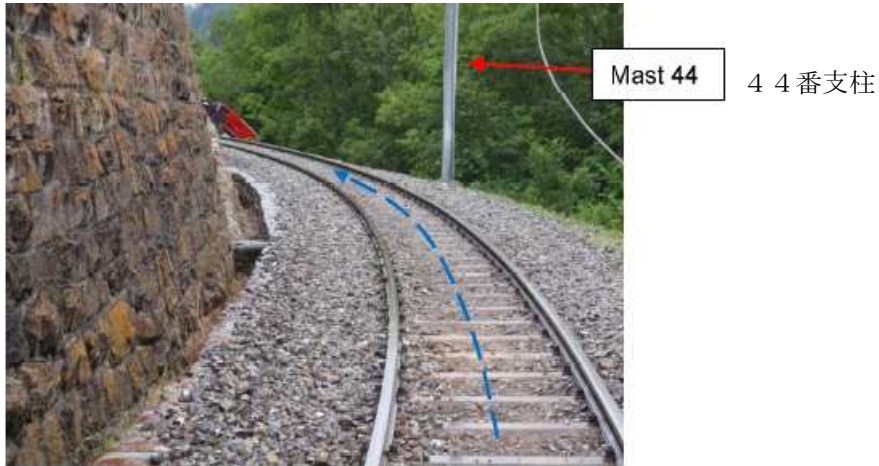
写真 16

車両が傾倒した 44 番支柱付近

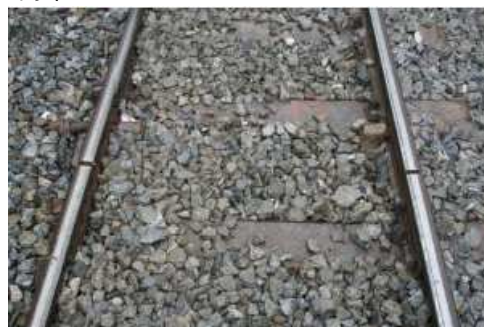
写真 18

2010 年 7 月の異常な高温により軌道距離 16,100 から 16,400 キロの区間でレールが一カ所変形した。この区間は、2010 年 7 月 15 日に低速運行区間に指定され、運行速度時速 30 キロに制限された。2010 年 7 月 19 日にこのレールを切断し、連結した。(1.12.1 参照) その後レールは、修繕され、低速運行区間の指定は解除された。

切断後暫定的に連結されたレール

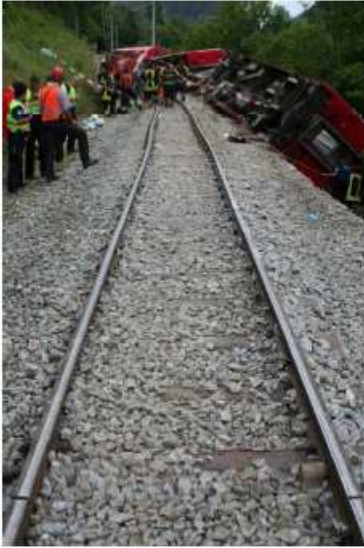
写真19

当該運転士の供述に拠ると速度標識「55」付近(45番支柱付近)で1カ所のレールの歪みを見た。列車がその部分に到着し、線路を初めて目視検査することができた時に46番支柱付近に軽いレールの歪みを一カ所確認した。(写真19) この歪みは、マッターホルンゴットハルト鉄道社の設備サービス部門には知らされておらず、本歪みについての報告は登録されていなかった。本事故の発生前にこの区間を通過した(列車534号 フィーシュ10時57分、列車527号 フィーシュ10時58分、列車904号フィーシュ11時7分)3名の運転士への調査では、3名ともレールの歪みについての異常は確認していない。

46番支柱付近のレールの歪み
