Schlussbericht der Schweizerischen Unfalluntersuchungsstelle SUST

über die Kollision

vom Mittwoch, 01.12.2010

in Biel

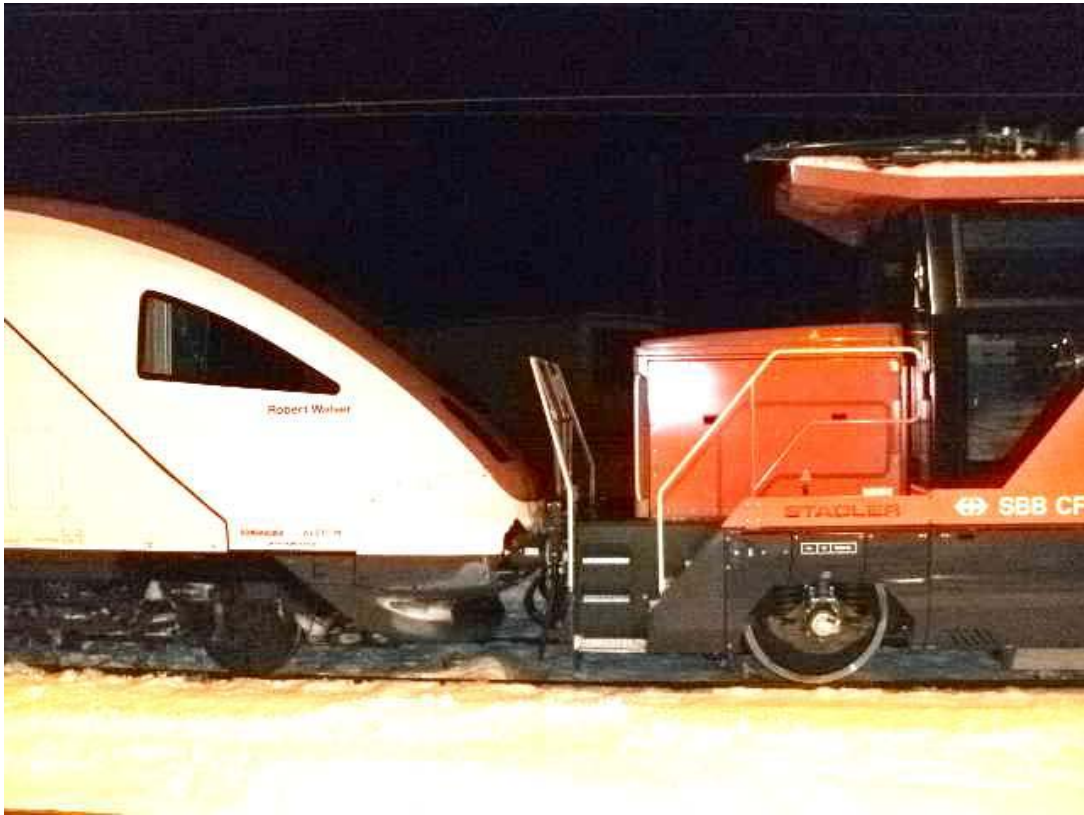
Bild 1

te er die Kollision mit der abgestellten Ee 922 und den Personenwagen für Q9055/9053 nicht mehr verhindern. Diese Fahrzeuge waren beim Zwergsignal 55B im Gleis 55 aufgestellt und wurden durch die Kollision um 4.4m in Richtung Neuchâtel verschoben (Bild 1).

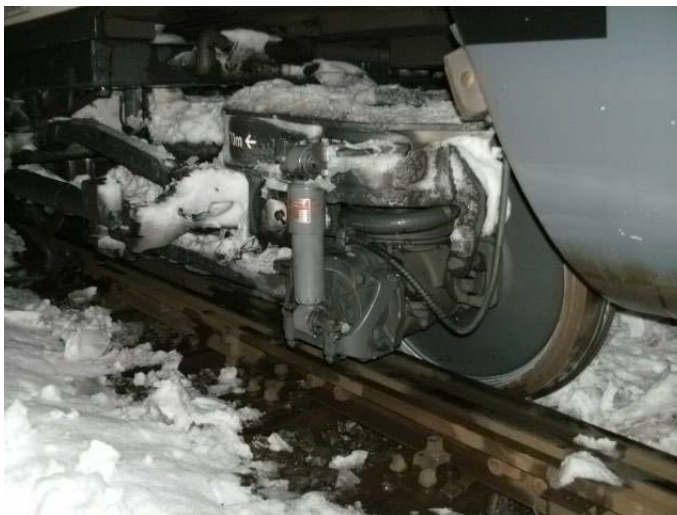
Bild 2

Die Achse 1 und der Stromabnehmer des WRA 500 510-3 entgleisten auf der ablenkenden Weichenverbindung (Bild 2).

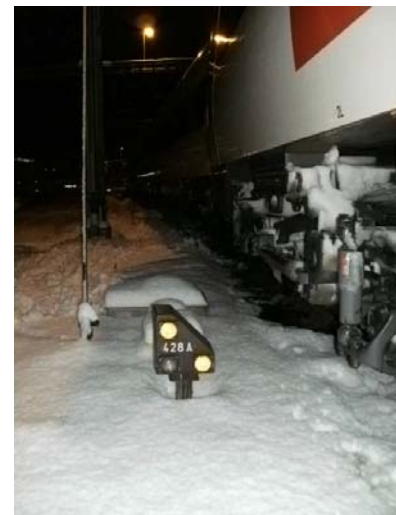
Bild 3

Nach einer Wartezeit von 4 Minuten im Gleis 398 und der Stellung „Fahrt“ des Zwergsignals 15A erteilte der Rangierleiter dem Lf den Befehl: „541 rückwärts Gleis 61“. Bei der Fahrt gegen das Zwergsignal 428A mit dem Begriff „Fahrt mit Vorsicht“ (Bild 3) bemerkte der Rangierleiter, dass die Weichenzungen der Weiche 351 in Richtung Gleis 55 statt 61 gestellt waren. Er gab dem Lf sofort Haltbefehle, schaltete die Verbindungsüberwachung am Funkgerät aus und leitete eine Notbremsung ein. Leider konn-

Der Rangierleiter hatte sich in Gedanken das verlangte Zielgleis 61 gemerkt und traf mit zu hoher Geschwindigkeit von 30km/h auf das „Fahrt mit Vorsicht“ zeigende Zwergsignal 428A.

Der Rangierleiter veranlasste keine Geschwindigkeitsreduktion vor dem „Fahrt mit Vorsicht“ zeigenden Zwergsignal 428A. In Anlagen mit Zwergsignalen sind in erster Linie die Signale zu beachten. Die Fixierung auf das Zielgleis 61 hatte zu dieser Unachtsamkeit geführt.

Wir empfehlen die Ausführungsbestimmungen zu den Fahrdienstvorschriften AB FDV Infrastruktur zu ergänzen. Aus Sicherheitsgründen ist dem Lf oder Rangierleiter vorzuschreiben in **genügender Distanz vor** einem „Fahrt mit Vorsicht“ zeigenden Zwergsignal eine **Reaktion** in Form einer Geschwindigkeitsreduktion durchzuführen.

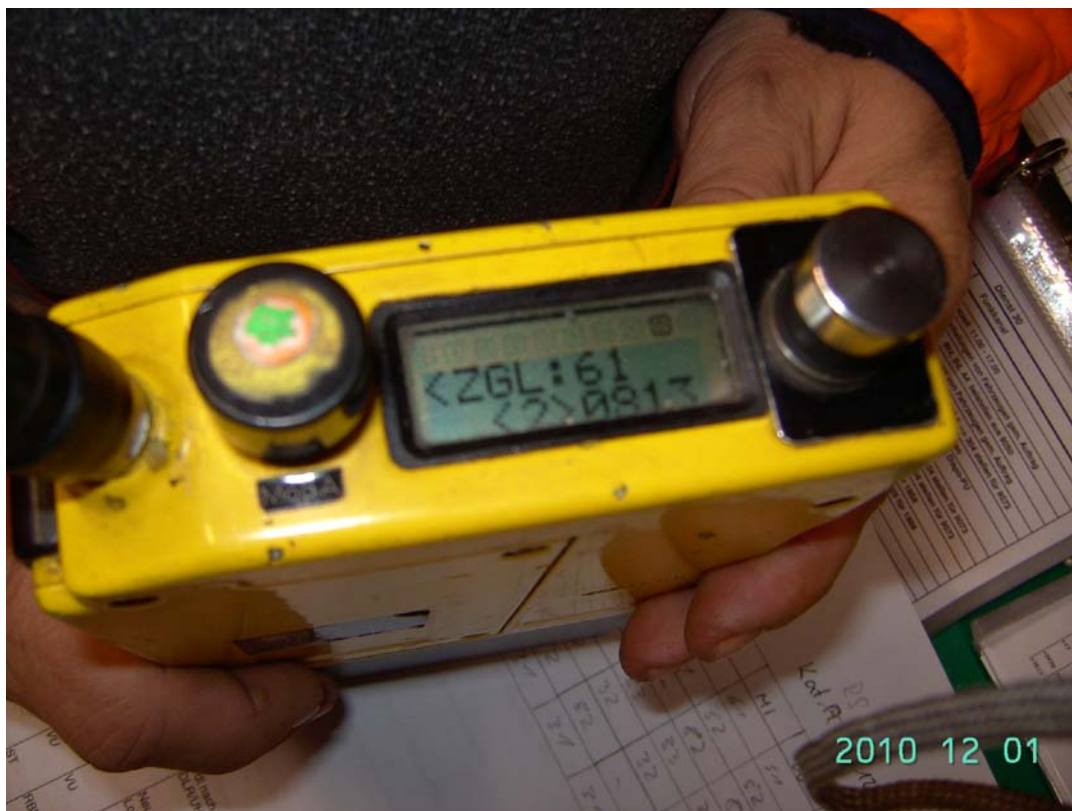
Bild 4

Die Befehle des Rangierleiters an den Lf wurden mit einem mobilen Rangierfunkgerät, ausgerüstet mit Verbindungsüberwachung und Funkgleismelder (Bild 4), erteilt.

Am Funkgleismelder konnte die Gleisänderung nicht angezeigt werden, Es handelte sich um einen neuen Fahrweg von Gleis 15 nach Gleis 55, der vom Rangierleiter nie verlangt wurde.
