# **Schlussbericht der Schweizerischen Unfalluntersuchungsstelle SUST**

über Zugskollision bei der RhB

vom 22. November 2011

in Rueun GR

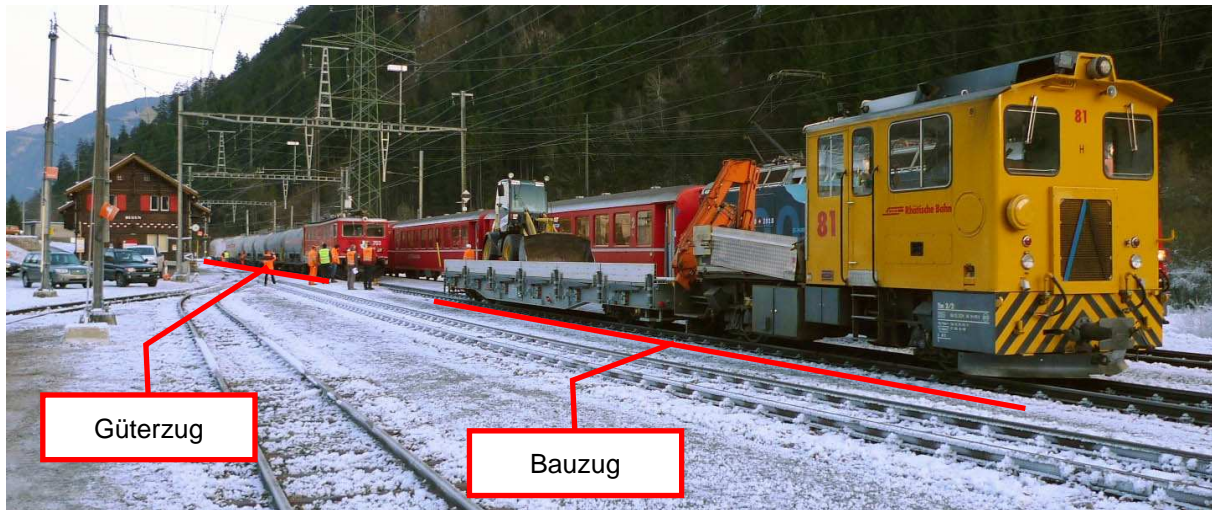
Der Güterzug Nr 5243 der Rhätische Bahn (RhB) kollidiert bei der Einfahrt in den Bahnhof Rueun mit einem im Gleis 2 zur Abfahrt bereit stehenden Bauzug. Beim Aufprall wurden insgesamt vier Personen, der Lokomotivführer des Güterzugs sowie drei Arbeiter auf dem Schienentraktor, verletzt.

Bild 1 Situation nach Kollision 22.11.2011 17:44

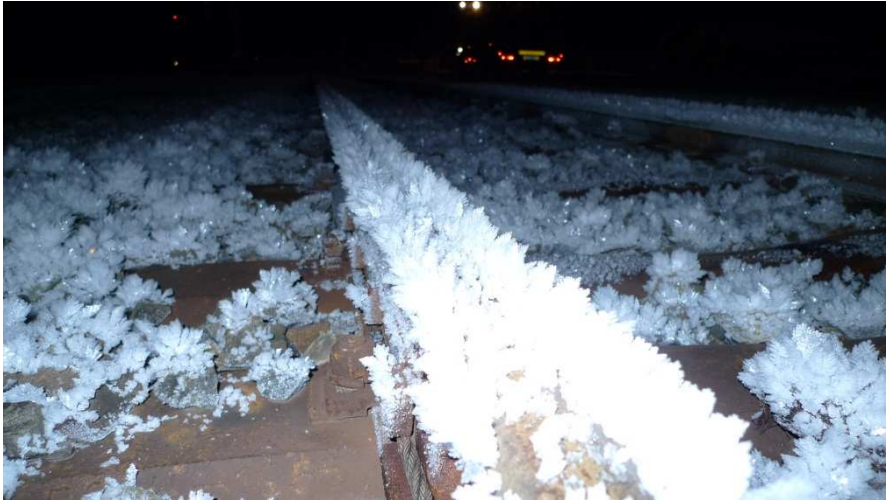
Das Wetter war schön. Auf den Gleisen 1 und die Gleise im Handweichenbereich hatte es starke Eiskristallbildungen.

Bild 2 Eiskristallbildungen auf der Schiene hier Gleis 1

Die am Unfalltag festgestellten Eisbildungen (siehe Bild unter 1.8) hatten keinen  
Einfluss auf das Unfallgeschehen.

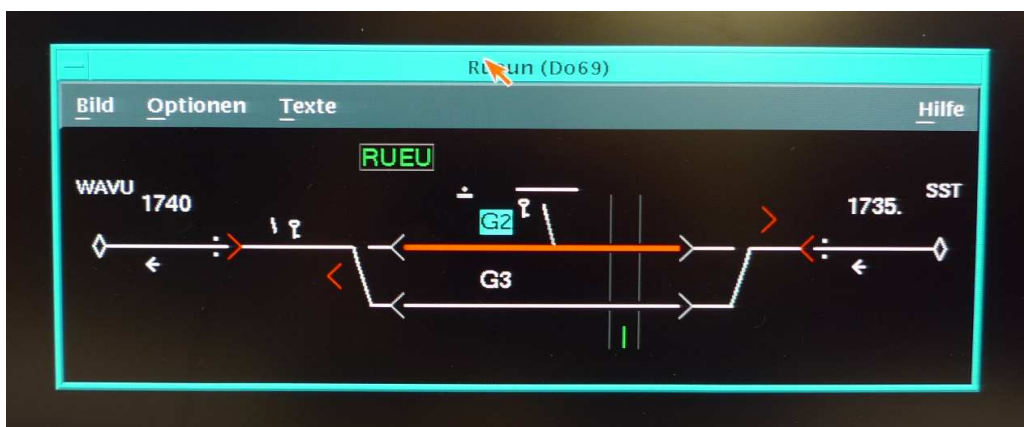
Bild 3 Lupe Iltis Rueun am Unfalltag (22.11.2011, 20:59) Gleis 2 ist noch durch die defekte Güterzuglokomotive belegt

Dadurch, dass die Weiche 5 nicht schon beim Umstellen vom Fern- in den automa-  
tischen Betrieb umgestellt wird bzw deren Stellung plausibilisiert wird kann es mit  
dieser Stellwerkanlage zu kritischen Betriebszuständen kommen. Weil die Weiche  
5 auf der Lupe des RCC nicht sichtbar ist, kann der Fahrdienstleiter dies nicht er-  
kennen und keine Massnahmen treffen.

Die Stellwerktechnik der drei Bahnhöfe Rueun, Versam-Safien und Ilanz ist so umzubauen, dass alle Weichen die im automatischen Betrieb nicht gestellt werden mit Inbetriebnahme des automatischen Betrieb in die für den automatischen Betrieb richtigen Position gestellt werden. Während dem automatischen Betrieb muss die Stellung plausibilisiert werden.

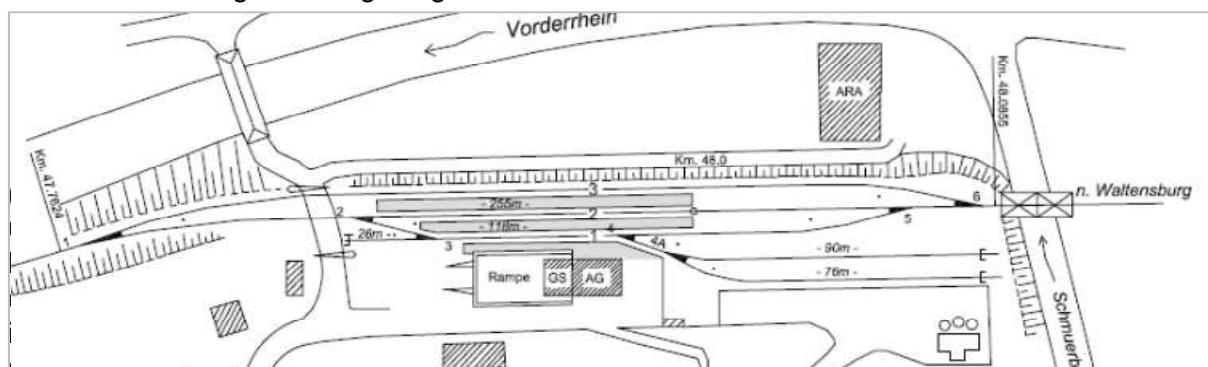
Bild 5 Gleisplan von Rueun (nicht massstäblich)

Der Zugverkehr im Bahnhof Rueun erfolgt über die Gleise 2 und 3. Das Gleis 1 sowie die Stumpengleise dienen dem Rangierverkehr. Für den Personenverkehr hat der Bahnhof keine schienenfreien Übergänge. Die Gleise 2 und 3 werden vom RCC ferngesteuert. Damit für die Bedienung der Sicherungsanlage bei der Überfuhr von Güterwagen ins Gleis 1 nicht zusätzliches Personal gebraucht wird, wurden die Weichen 2 und 5 so angepasst, dass diese im Fernbetrieb (FB) vor Ort über einen Tastenkasten bedient werden können. Die Weichen 2 und 5 werden auf dem Ittis in der Fernsteuerung nicht angezeigt.

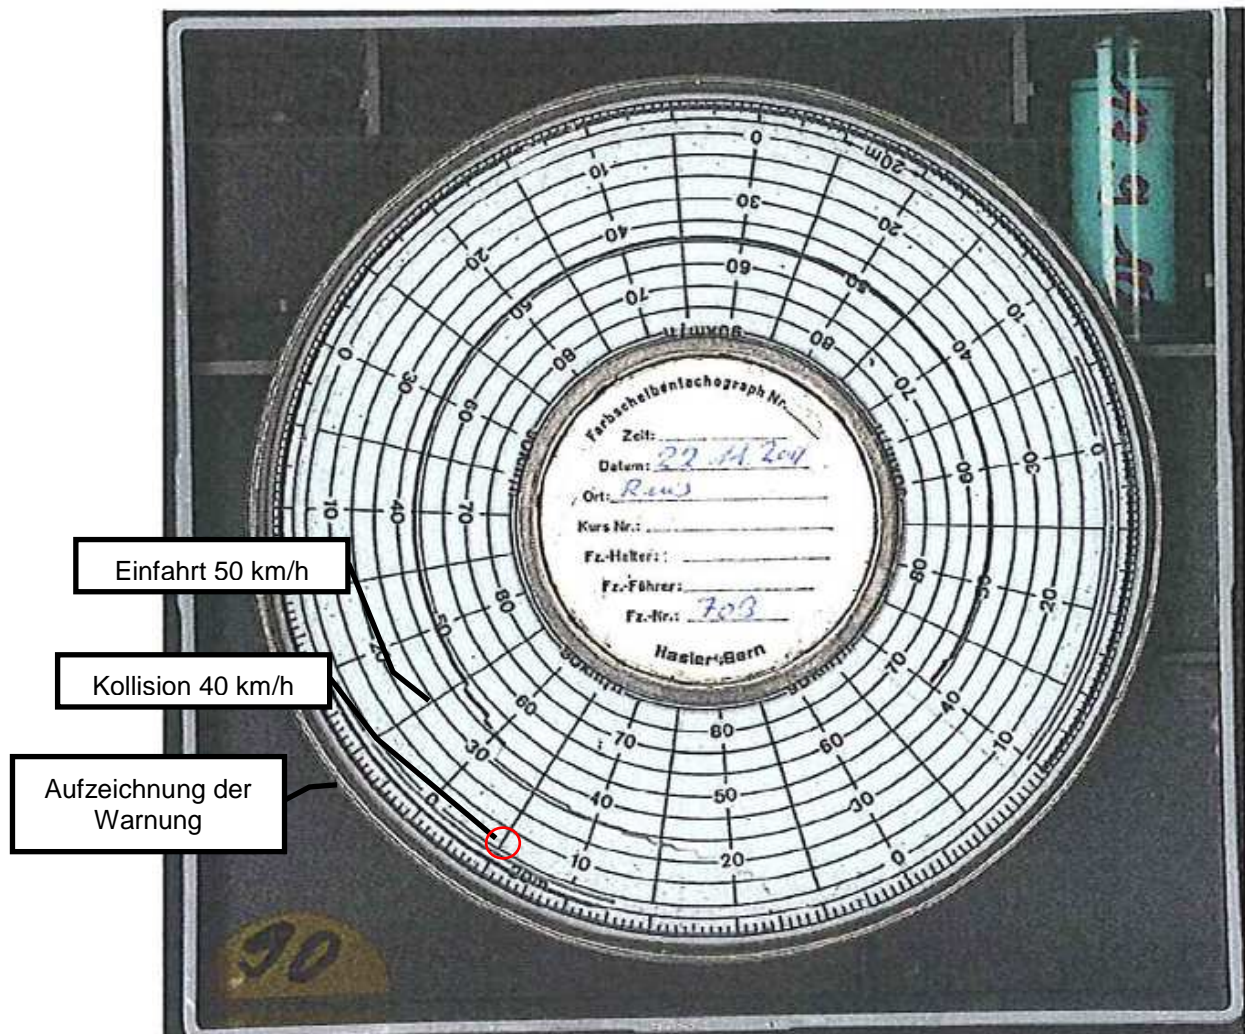
Bild 5 Farbscheibe Güterzug

Die Warnaufzeichnung auf der Farbscheibe (siehe Bild) des Fahrdatenschreiber ist um 2 Sektoren hinter dem Kollisionspunkt – also eine Folge der Kollision, infolge Beschädigung der Verkabelung und keine Folge einer Vorbeifahrt an einem Warnung zeigenden Signal.
