Schlussbericht der Schweizerischen Unfalluntersuchungsstelle SUST

über Zuggefährdung

vom 24.11.2011

in Thun

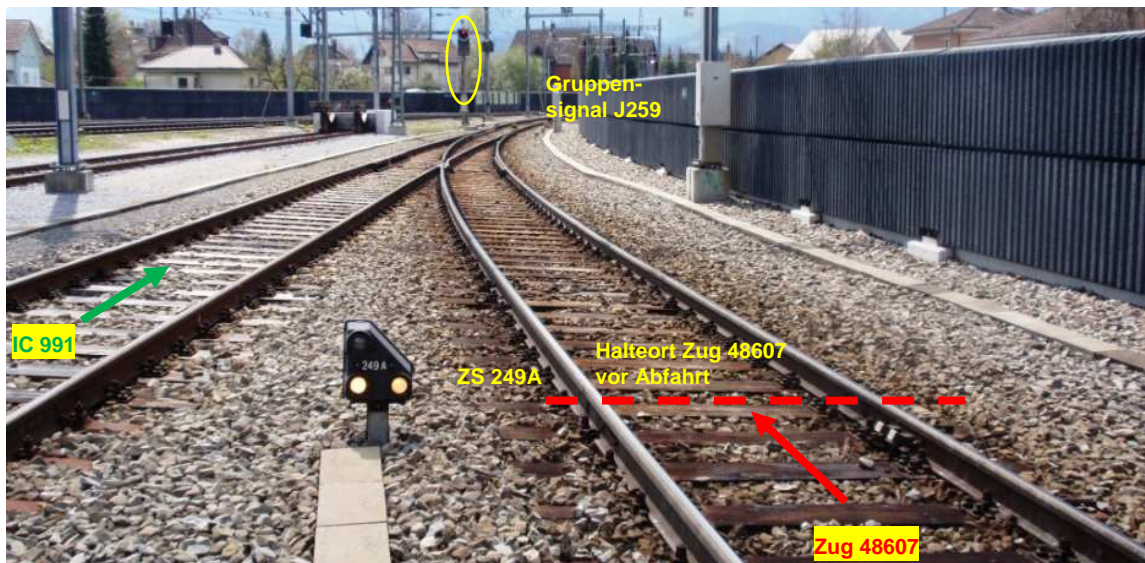
Sicht der beiden Lf auf das Gruppensignal (hier bei Tag dargestellt)

Das Gruppensignal J259 wurde erst im Jahr 2004 in Betrieb genommen (System N) und ist das einzige Gruppensignal im Bahnhof Thun. Die beim Gruppensignal typischen Mängel bestehen hier auch:

- Das Gruppensignal ist als solches nicht zu erkennen. Der Lf wusste nicht, dass es sich um ein Gruppensignal handelte.
- Das grüne, Fahrt zeigende Gruppensignal wurde durch den Lf des Zuges 48607 falsch interpretiert.
- Wird selten an diesem Gruppensignal vorbei gefahren, steigt das Risiko, dass der Lf dieses Signal nicht als Gruppensignal erkennt.

- Das Gruppensignal J259 in Thun ist durch Gleissignale zu ersetzen.
- Allenfalls bestehende bleibende Gruppensignale sind entsprechend zu kennzeichnen (z.B. mit andersfarbigem Rahmen).
- Funkdisziplin: Die Fdl sind in Instruktionkursen auf das Gefahrenpotential der Gruppensignale aufmerksam zu machen.

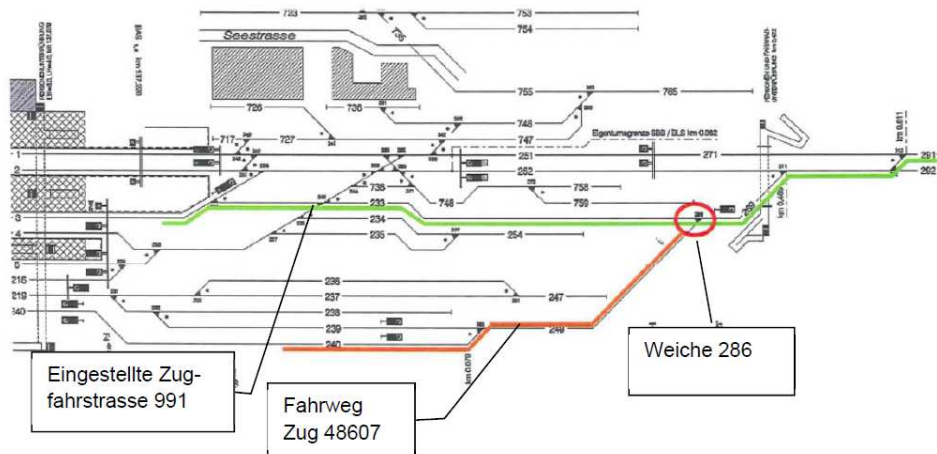
Gleichzeitig stellte er fest, dass das ZS 233A, welches für ihn hätte Fahrt zeigen müssen, Halt zeigte. Unmittelbar darauf erkannte er auch in der Dunkelheit einen aus dem Nachbargleis über seinen Fahrweg ausfahrenden Güterzug. Aus Reflex leitete er eine starke Bremsung ein und konnte den Zug dadurch etwa 25 m vor dem ZS 233A anhalten, in Summe ca. 30 m vor dem Kollisionspunkt mit dem Güterzug 48607.
