# Schlussbericht

über die Zuggefährdung

im Bahnhof Burgdorf  
zwischen dem Güterzug 62406 und dem S-Bahn-Zug 16418 (S44)

am Dienstag, 09. September 2003

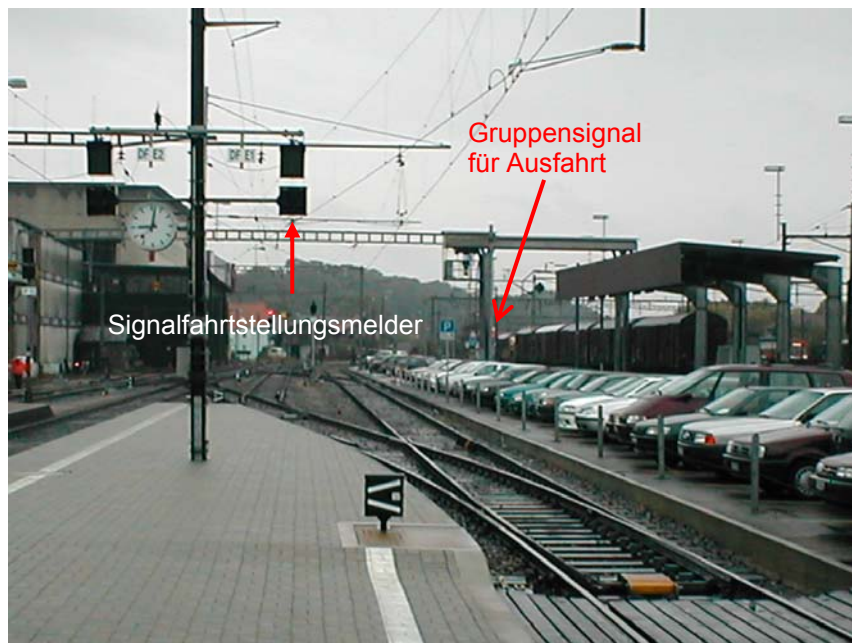
Sicht des Lokführers in Gleis E1 Richtung Ausfahrt

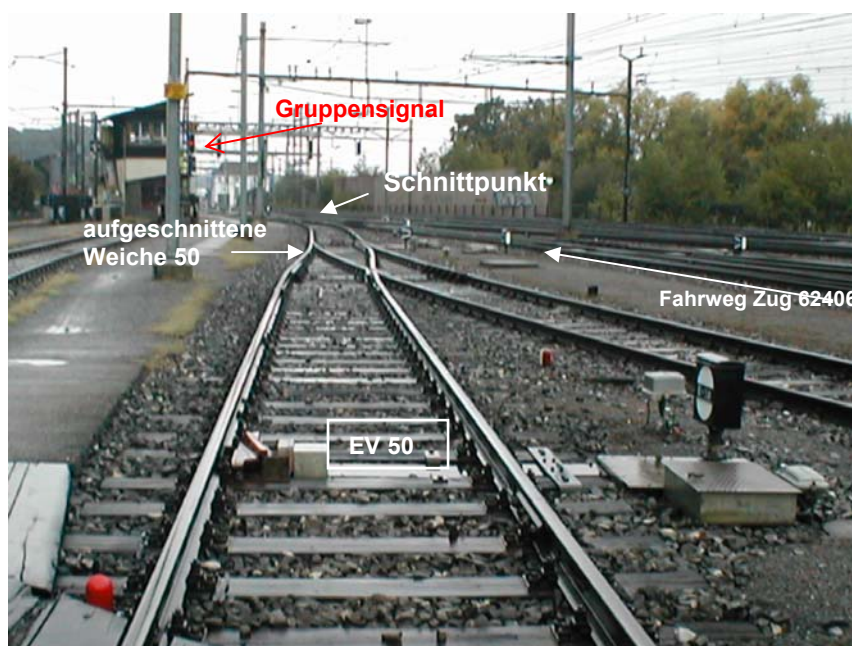
Ausfahrtsignal Zug 16418

Die Ausfahrt für Zug 62406 war eingestellt und das Signal zeigte Fahrt. Gleichzeitig leuchtete fälschlicherweise der Signalfahrtstellungsmelder für Zug 16418 auf. Somit war für beide Lokführer die Fahrt frei.

- Durch die Fehlschaltung resp. irrtümliche Anzeige des Signalfahrtstellungsmelders wurde die Gefährdung verursacht.

- Stellwerksmässig verhindern, dass aus irgendeinem Gleis der E-Anlage fälschlicherweise eine Signalfahrtstellungsmelder Fahrt zeigen kann.

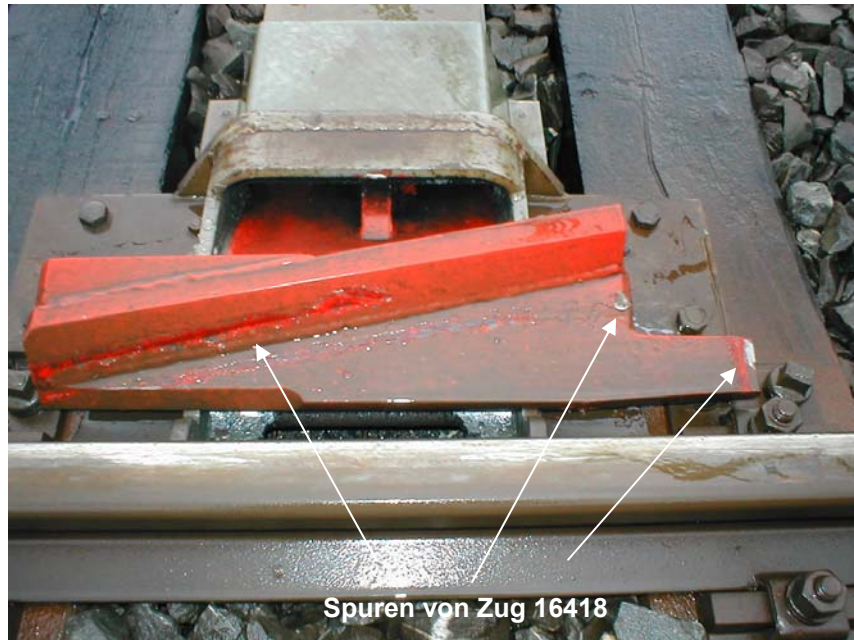
Entgleisungsvorrichtung EV 50

**1.3 Sachschäden am Rollmaterial und an der Infrastruktur des Bahnunternehmens**  
EV 50 beschädigt, ansonsten Sachschaden gering.

Zug 16418 überfuhr die Entgleisungsvorrichtung EV 50, deren Ziel es ist, „feindlich“ fahrende Züge/Wagen zum Entgleisen zu bringen. Zug 16418 vermochte jedoch den Entgleisungsschuh auf die Seite zu drücken und auf den Schienen zu bleiben. Im vorliegenden Fall könnte man sagen glücklicherweise, da niemand gefährdet wurde. Dies ist jedoch nicht das Ziel der Vorrichtung.

- Die Entgleisungsvorrichtung (EV 50) ist durch eine solche zu ersetzen, welche beim Entgleisungsschuh auf der Aussenseite eine Lasche aufweist (Verhindern des Wegstossens des Entgleisungsschuhs).

**Bemerkung des nUL: Beiden Sicherheitsempfehlungen wurde gleichentags nachgelebt. Die Entgleisungsvorrichtung wurde ausgewechselt und die Schaltungen korrigiert.**

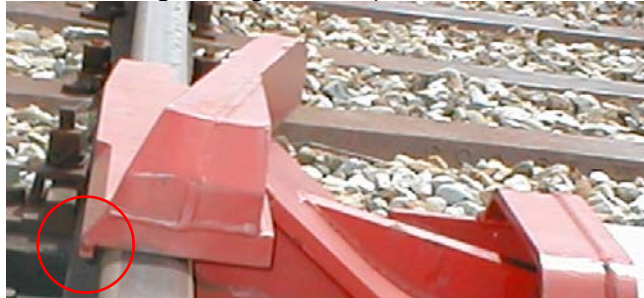
neue Vorrichtung mit Lasche
